福島第一原子力発電所

大型機器点検建屋内における集じん機の不具合について

2018/11/29

東京電力ホールディングス株式会社

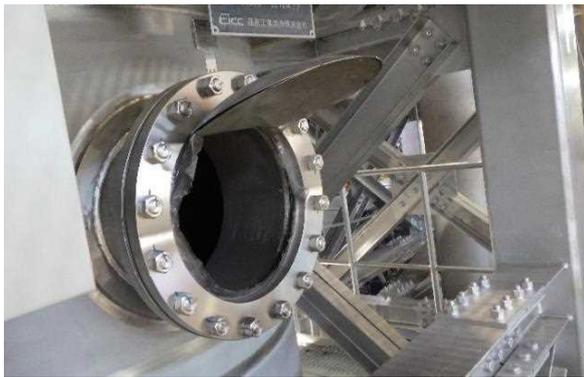
- 10時37分：集じん機の排風機能を停止し、自動モード⇒手動モードに切り替え、起動。排風機が起動しなかったため、予定していた点検を中止。自動モードに戻し、再起動をかけるも排風機は起動せず。
- 10時39分：集じん機（C）の圧力が高まっていることを示す警報「集じん機Cホッパ圧力高」が発生。系統状態を確認するとともに排風機の再起動を試みる。
- 10時50分：集じん機Cのラプチャディスク*2が作動。当該作業は一旦中断し、建屋内にいた作業員は退出し、当社監理員へ連絡。
 - *2：過剰圧力で集じん機が破損した場合、作業員がケガをする恐れがあるため、これを保護するため、あらかじめ決められた設定圧力（通常約-160Pa⇒35~45kPaで破れる）で確実に作動し、設備を保護する安全装置
- 11時30分：監理員の判断で、協力企業の放射線管理員1名、作業員1名が建屋内ダストを測定したところ $2.1 \times 10^{-4} \text{Bq/cm}^3$ 。
- 同建屋内の換気はHEPAフィルタを通して排出されており、出口側のダストモニタ濃度に変化も無く、建屋外へは特段影響なし。
- トラブル発生後の建屋内ダスト濃度は通常時は、ND（約 $7.3 \times 10^{-6} \text{Bq/cm}^3$ 以下）に対し、約 $2.1 \times 10^{-4} \text{Bq/cm}^3$ と上昇したものの、全面マスクの適用基準である $2 \times 10^{-2} \text{Bq/cm}^3$ よりも100分の1低い状況。

○ラプチャディスクが開いた状況

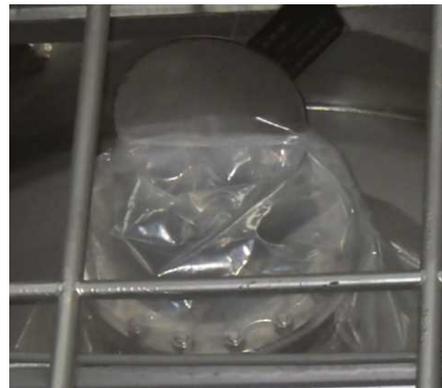
○開口部を養生しふさいだ状況（現時点）

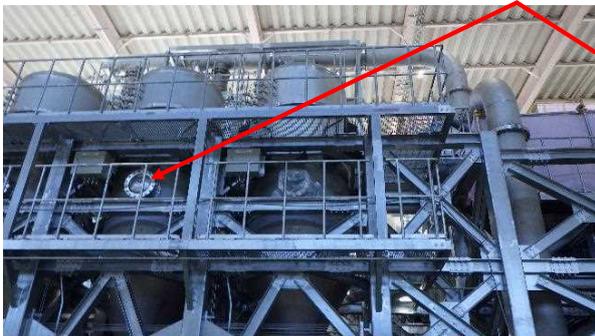
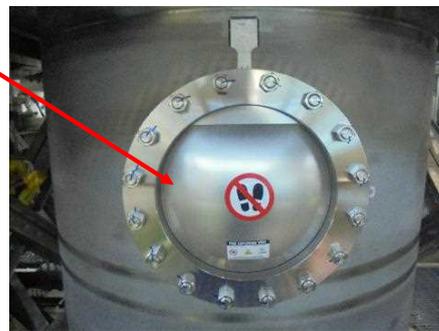
○ラプチャディスクが閉じている状況（集じん機B）
