# タービン建屋東側における 地下水及び海水中の放射性物質濃度の状況について

2018/11/29

## 東京電力ホールディングス株式会社

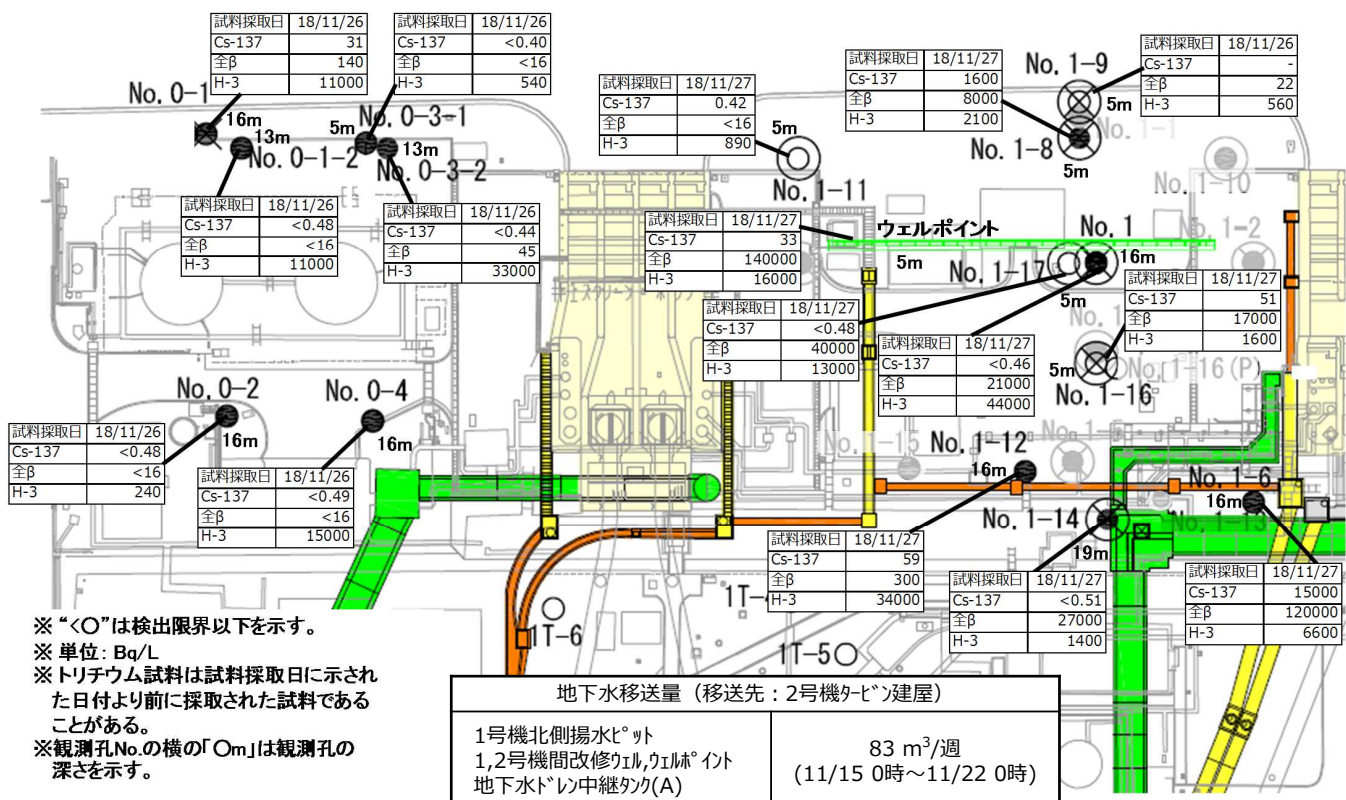
＜1号機北側、1,2号機取水口間＞

- No.0-3-1でH-3濃度は2018.10より120Bq/L程度から1,900Bq/L程度まで上昇後低下し、現在600Bq/L程度となっている。

- No.1-6でH-3濃度は2018.3以降低下上昇を繰り返し、現在6,000Bq/L程度となっている。
- No.1-12で全β濃度は2018.9より300Bq/L程度から800Bq/L程度まで上昇後低下し、現在300Bq/L程度となっている。
- No.1-14でH-3濃度は3,000Bq/L程度で推移していたが、2018.9より低下傾向にあり、現在1,500Bq/L程度となっている。

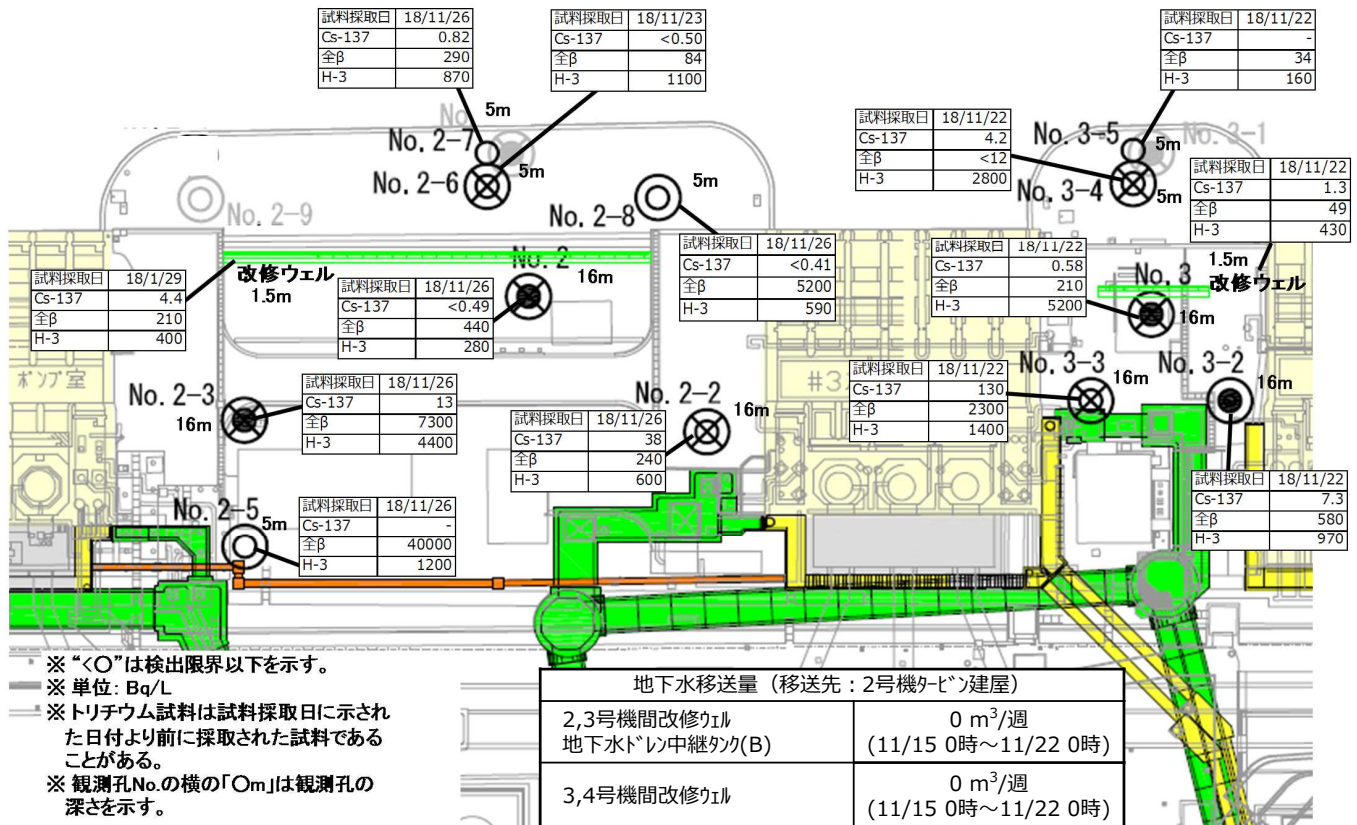
## &lt;2,3号機取水口間、3,4号機取水口間&gt;

- No.2-3でH-3濃度は2017.11より1,000Bq/L程度から上昇し、現在4,600Bq/L程度となっている。全β濃度は2017.12より600Bq/L程度から上昇傾向にあり、現在7,000Bq/L程度となっている。

- No.3-4でH-3濃度は2018.1より2,000Bq/L程度から900Bq/L程度まで低下後上昇傾向にあり、現在2,800Bq/L程度となっている。

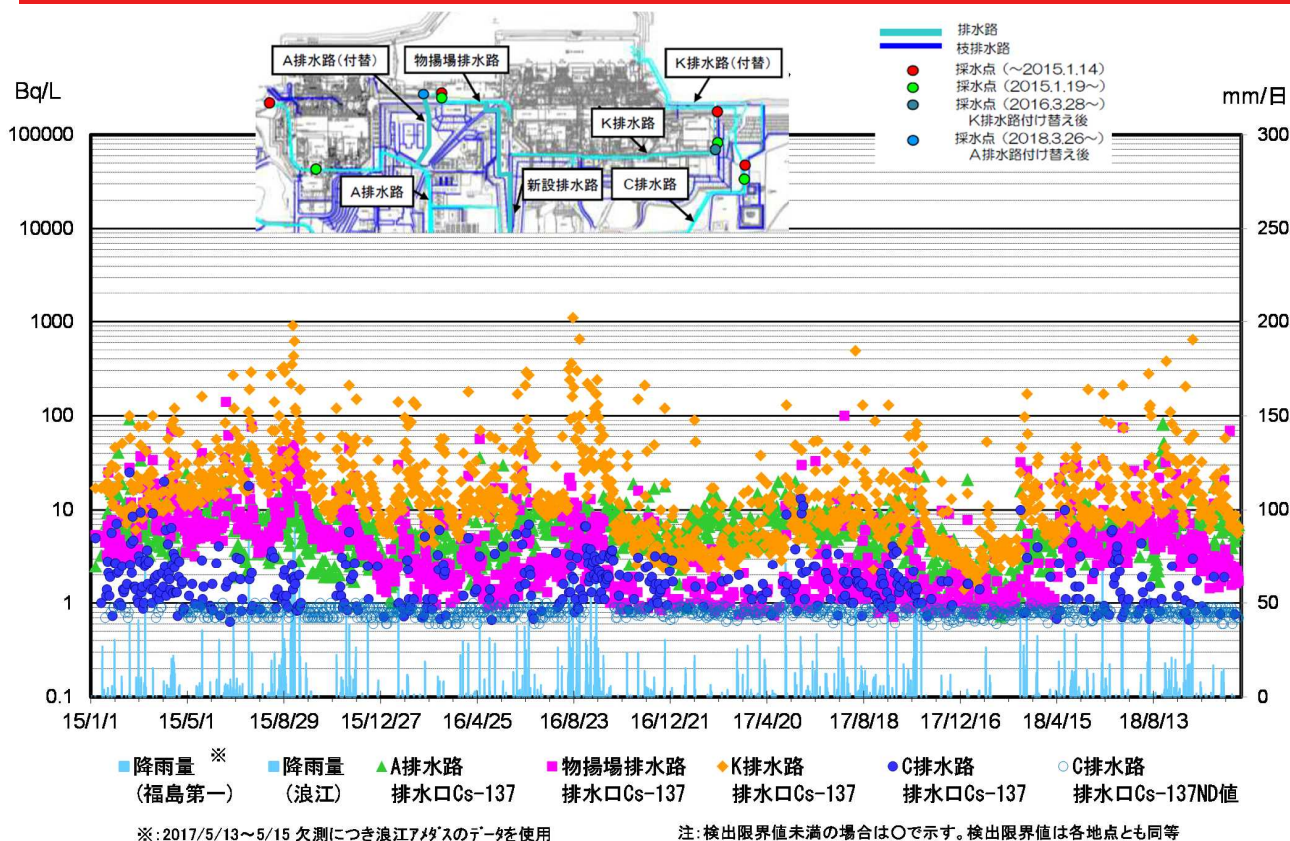
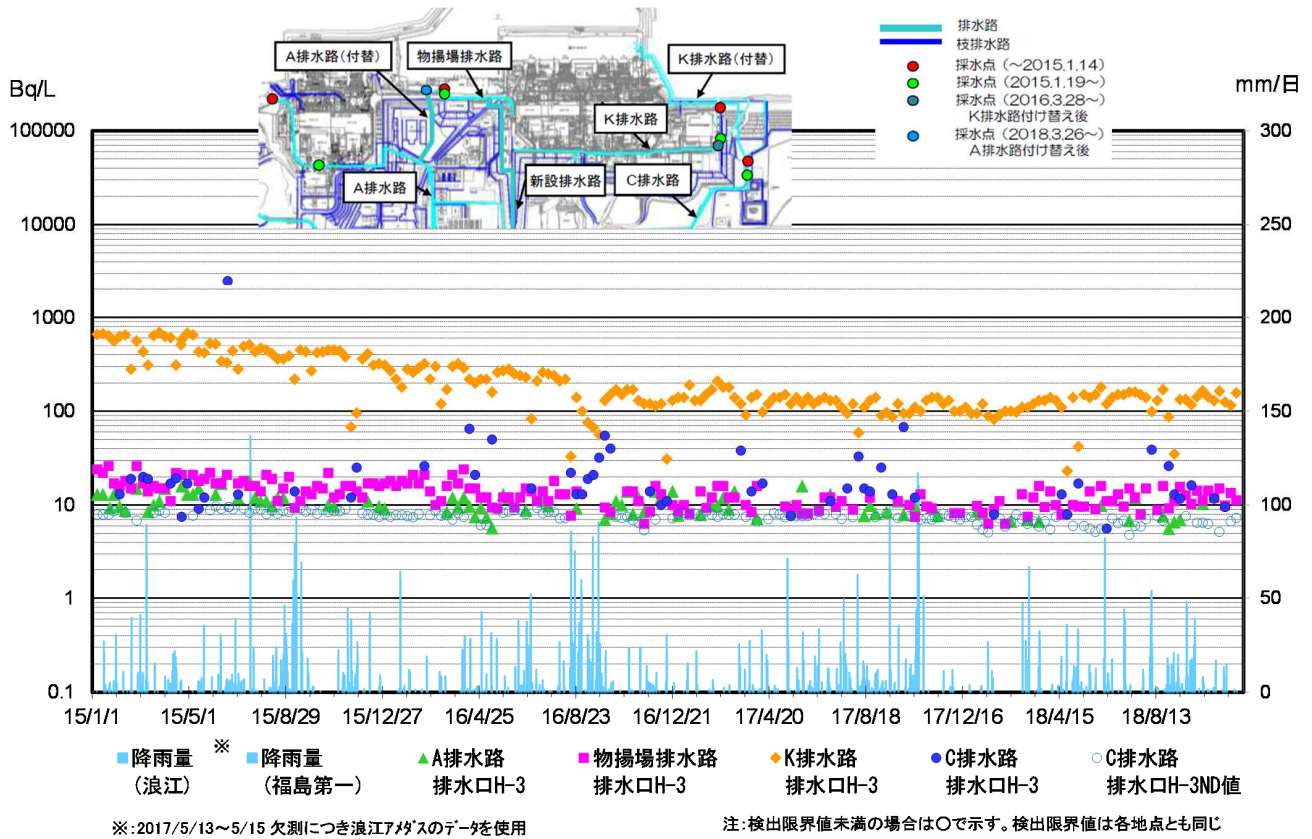
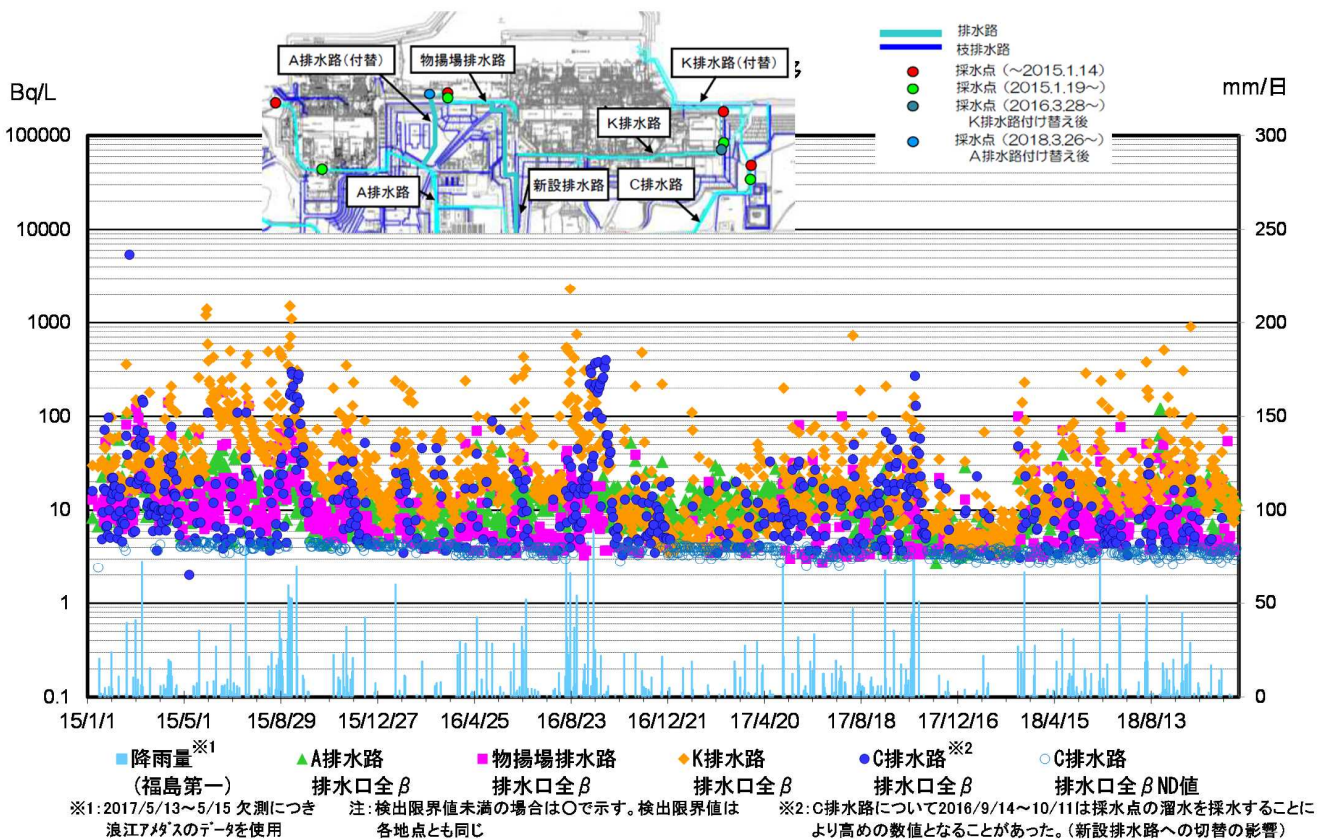
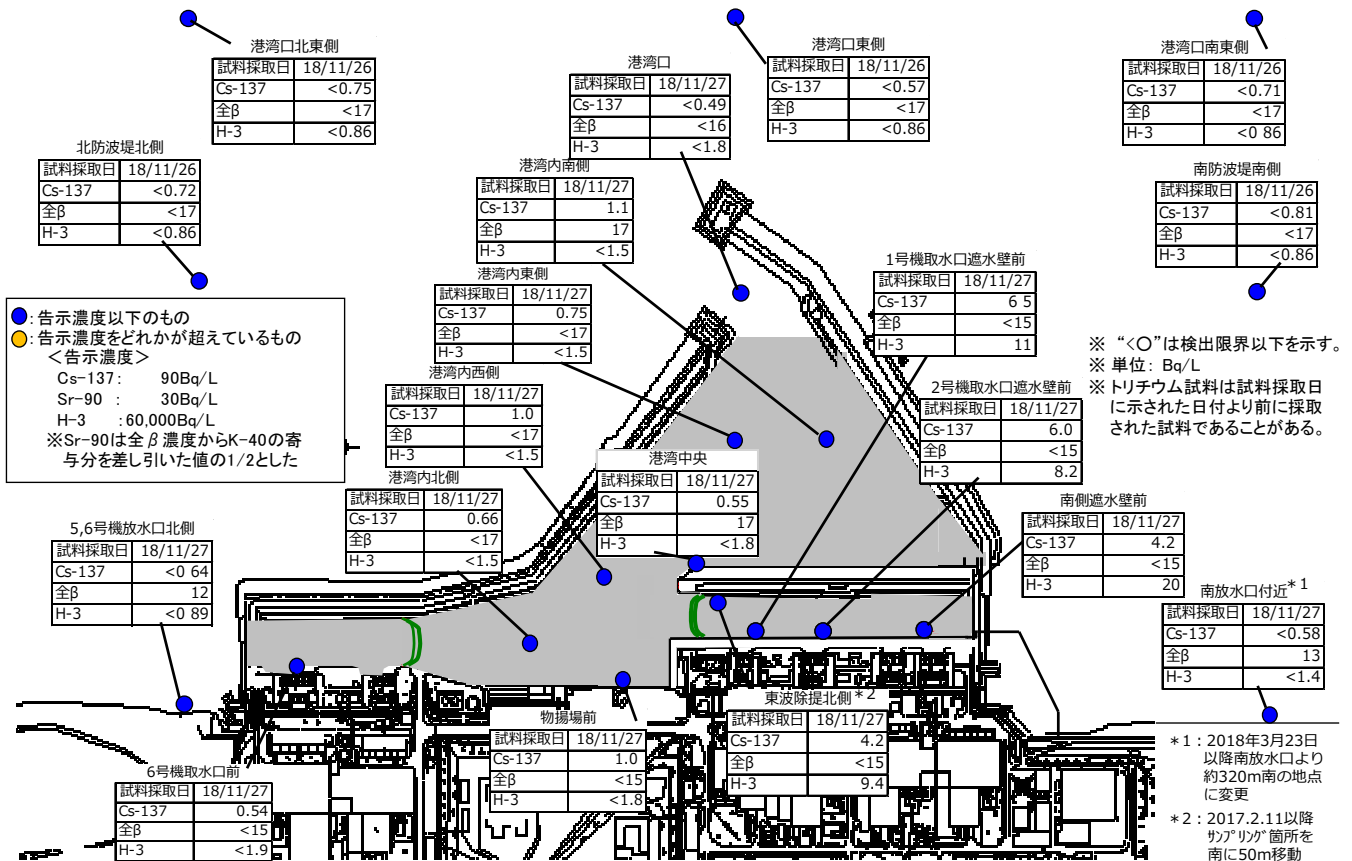
## 排水路の排水の濃度推移 (Cs-137)

- 道路・排水路の清掃を実施中
- Cs-137濃度、H-3濃度、全β濃度とも横ばい傾向となっている。

- 道路・排水路の清掃を実施中、排水路及び枝管に浄化材を設置中
- Cs-137濃度、H-3濃度、全β濃度とも横ばい傾向となっている。

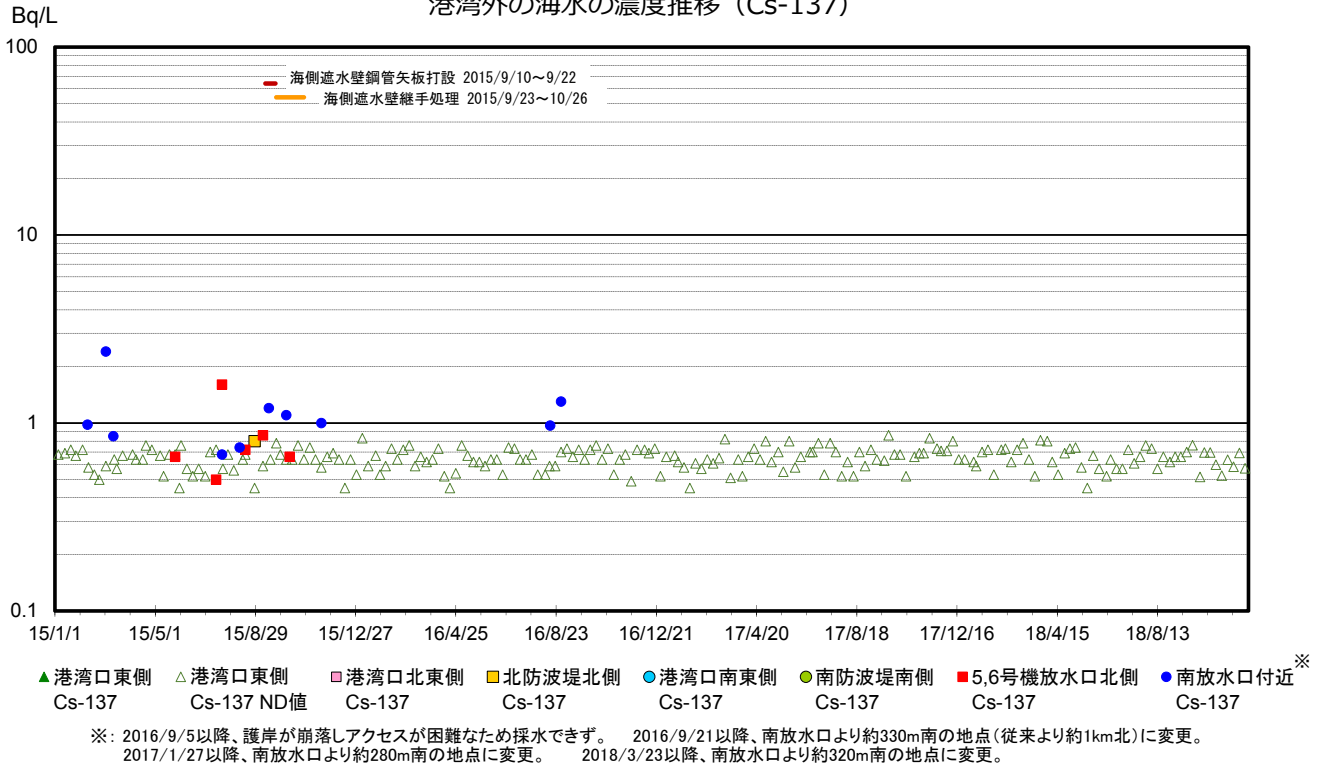
港湾外の海水の濃度推移 (Cs-137)

- 海側遮水壁鋼管矢板打設・継手処理の完了後、Cs-137濃度、Sr-90濃度の低下が見られ、告示濃度未満で推移していて変化は見られていない。
