廃止措置等に向けた進捗状況: 使用済み燃料プールからの燃料取り出し作業

廃止措置等に向けた進捗状況: 敷地内の環境改善等の作業

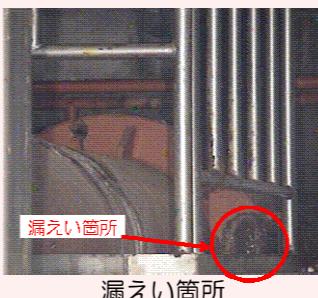
S/C上部調査イメージ図

1号機S/C上部の漏えい箇所を2014/5/27より調査し、上部にある配管の内1本の伸縮継手カバーより漏えいを確認。他の箇所からの漏えいは確認されず。今後、格納容器の止水・補修に向けて、具体的な方法を検討していく。

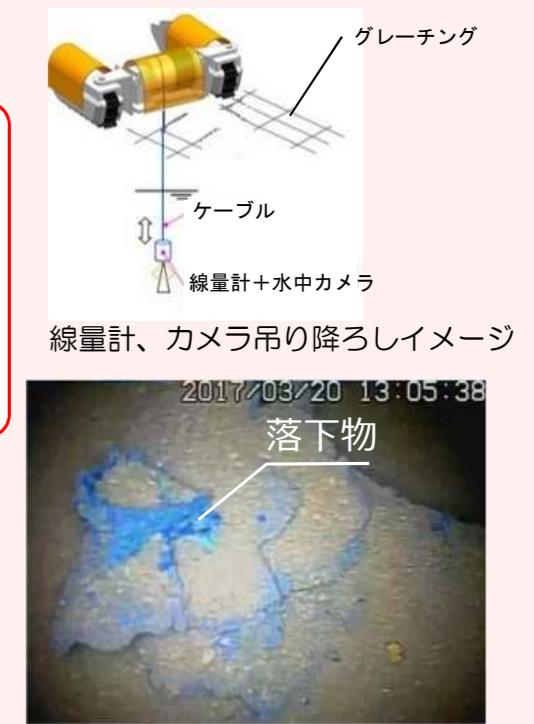
最下点近傍の画像

- 2015年4月に、狭隘なアクセスロ(内径φ100mm)から格納容器内に進入し、格納容器1階内部の映像、空間線量等の情報を取得。
- 2017年3月、ペデスタル外地下階へのデブリの広がりを調査するため、自走式調査装置を用いた調査を実施し、PCV底部の状況を初めて撮影。得られた画像データと線量データを元に、PCV内部の状況を継続検討していく。

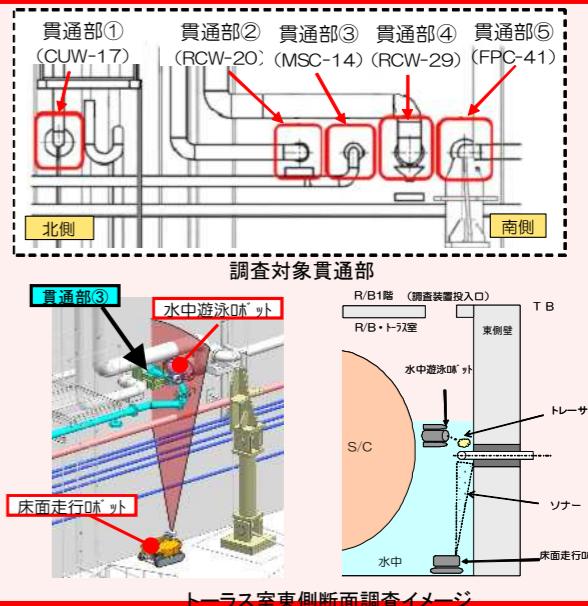
トーラス室壁面調査結果

- トーラス室壁面調査装置（水中遊泳ロボット、床面走行ロボット）を用いて、トーラス室壁面の（東壁面北側）を対象に調査。
- 東側壁面配管貫通部（5箇所）の「状況確認」と「流れの有無」を確認する。
- 水中壁面調査装置（水中遊泳ロボット及び床面走行ロボット）により貫通部の状況確認ができるることを実証。
- 貫通部①～⑤について、カメラにより、散布したトレーサ^(※5)を確認した結果、貫通部周辺での流れは確認されず。（水中遊泳ロボット）
- 貫通部③について、ソナーによる確認の結果、貫通部周辺での流れは確認されず。（床面走行ロボット）

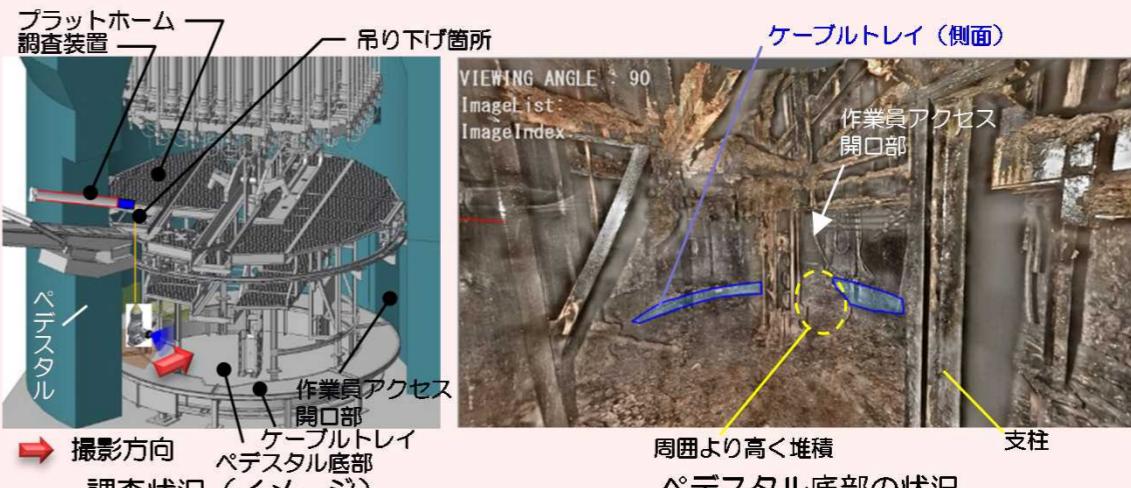
格納容器内部調査の状況

- 燃料デブリ取り出しに先立ち、燃料デブリの位置等格納容器内の状況把握のため、内部調査を実施。
- 【調査概要】
 - 2号機X-6ペネ^(※1)貫通口からロボット等の調査装置を投入し、CRDレールを利用しペデスタル内にアクセスして調査。
- 【進捗状況】
 - 2017/1/26, 30に格納容器貫通部からカメラを挿入し、ロボットが走行するCRD交換用レールの状況を確認。2/9に自走式調査装置アクセスルート上の堆積物除去を実施し、2/16に自走式調査装置を用いた格納容器内部調査を実施。
 - 一連の調査で、ペデスタル内のグレーチングの脱落や変形、ペデスタル内に多くの堆積物があることを確認。
 - 2018/1/19に、吊り下ろし機構を有する調査装置を用い、ペデスタル内プラットホーム下の調査を実施し、取得した画像の分析を実施。画像分析の結果、燃料デブリを含むと思われる堆積物がペデスタル底部に堆積している状況を確認。堆積物が周囲より高く堆積している箇所が複数あることから、燃料デブリの落下経路が複数存在していると推定。

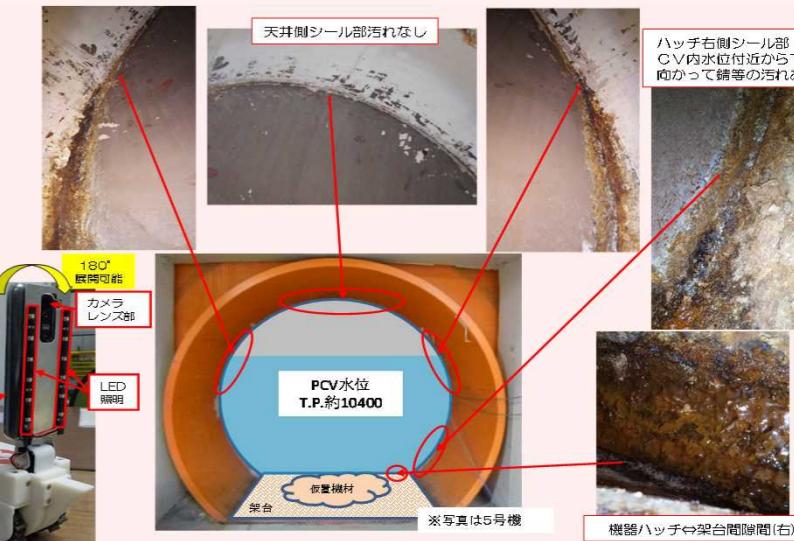
3号機原子炉格納容器機器ハッチ 小型調査装置による調査結果

・燃料デブリ取り出しに向けた原子炉格納容器調査の一環として、3号機原子炉格納容器(PCV)機器ハッチの周辺について、2015/11/26に小型調査装置を用いて詳細調査を実施。

・格納容器内水位より下部にあたる機器ハッチ周辺にて、錆などの汚れが確認されたため、シール部からにじみ程度の漏えいの可能性が考えられる。

同様のシール構造である他の格納容器貫通部も含め、調査・補修方法を検討する。

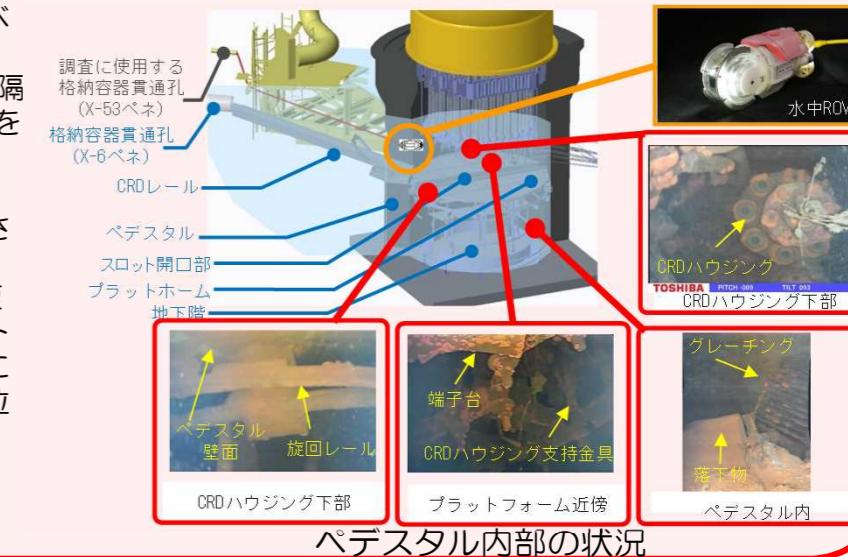
格納容器内部調査の実施

- PCV内部調査用に予定しているX-53ペネ^(※4)の水没確認を遠隔超音波探傷装置を用いて調査を実施し、水没していないことを確認(2014/10/22~24)。
- PCV内を確認するため、2015/10/20、22にX-53ペネから格納容器内部へ調査装置を入れ、映像、線量、温度の情報を取得、内部の滞留水を採取。格納容器内の構造物・壁面に損傷は確認されず、水位は推定値と一致しており、内部の線量は他の号機に比べて低いことを確認。
- 2017年7月に、水中ROV(水中遊泳式遠隔調査装置)を用いて、ペデスタル内の調査を実施。
- 調査で得られた画像データの分析を行い、複数の構造物の損傷や炉内構造物と推定される構造物を確認。
- また、調査で得られた映像による3次元復元を実施。復元により、旋回式のプラットホームがレール上から外れ一部が堆積物に埋まっている状況等、構造物の相対的な位置を視覚的に把握することが出来た。
