3号機 燃料取扱設備の安全点検・品質管理確認の進捗状況および今後の対応

2018/12/27

東京電力ホールディングス株式会社

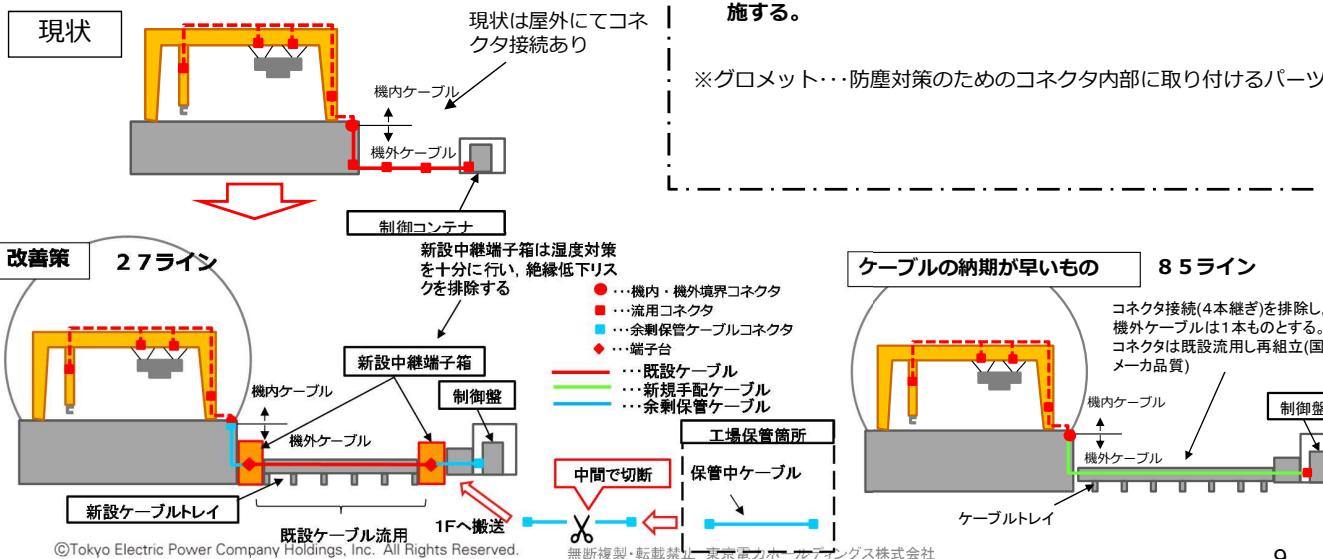
【参考】ケーブル取替作業の概要

- ・ブーツ製造不良により水浸水により断線発生
- ・サンプリング調査、及び海外コネクタ製作メーカーへのヒアリング調査の結果、一部グロメット組込み忘れ不具合の可能性
- ・ブーツの製造品質を担保できる記録が確認できず
→屋外のコネクタに対する水浸入リスクを排除できない。

- 機外側112ラインについて、屋外のコネクタを全てなくし、水浸入リスクを排除する。

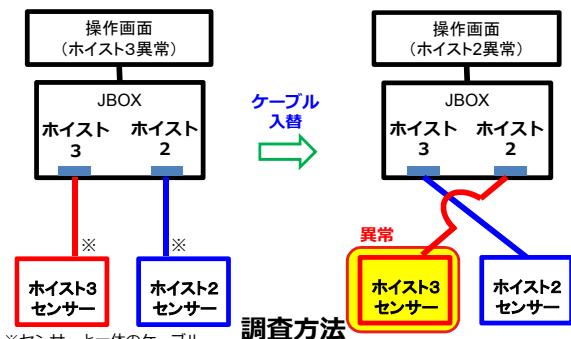
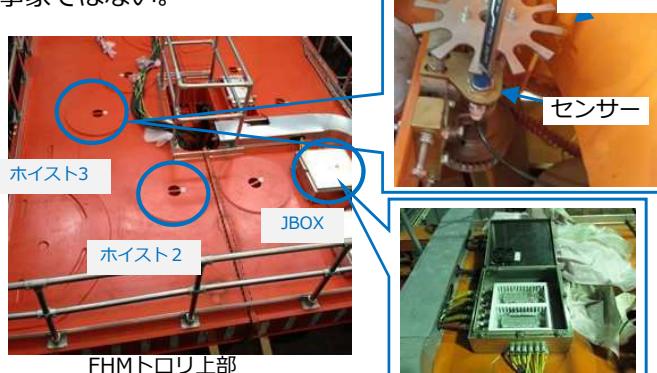
①テンシルトラス ホイスト3ドラム回転異常

テンシルトラスの動作確認時、「テンシルトラス ホイスト3 ドラム回転異常」*警報が発生し、テンシルトラスホイストが停止した。

* FHMトロリ上部に設置したセンサーでワイヤ巻取時の乱巻きを防止する機構の回転状態を監視。異常があった場合、警報を発報する。

警報の発生したホイスト3と正常動作しているホイスト2のセンサーのケーブルをJBOX内で入替え原因調査を実施した結果、ホイスト2側に異常が発生したため、ホイスト3のセンサーの異常と判断。

✓ センサーを交換（センサー納入待）：1月中旬に交換、動作確認を実施

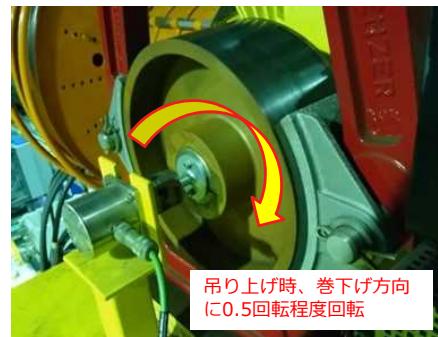
ブレーキドラム

クレーンの動作確認時、テストウェイト（約49ton）を吊上げた際にエラーメッセージ「BE2」*が発生しクレーンが停止。

*主巻巻き上げ操作時、設定時間以内に吊り荷重量相当のトルク電流をインバータが発生させていることを確認する機能。
(インバータ電流が規定値以上発生しない等の状態と判断された場合エラーとなる)

類似事象：8/15 3号機燃料取扱設備試運転中に、エラーメッセージ「BE2」が発生しクレーンが停止。

吊荷荷重とBE2チェック時の巻下げ方向トルクが重畠したことにより、一時的にブレーキ性能を超過した荷重がかかり、クレーンが停止したことが確認できたことから、インバータで定義された動作方向(巻上、巻下)に対してBE2チェック時の動作方向が整合していない。
(本来、巻上方向のところ巻下方向でチェック)

- ✓ ソフトの修正を1月中旬に実施
- ✓ 1月中旬にソフト修正後の検証を実施予定

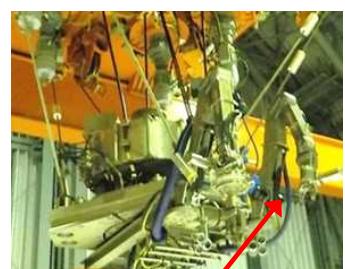
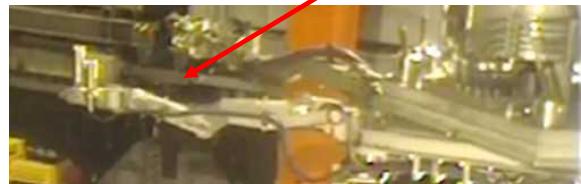
【参考】動作確認で抽出された事象 ③駆動源喪失時のマニピュレータの挙動

マニピュレータの動作確認時、駆動源を意図的に喪失させ、姿勢が維持されるかを確認した結果、僅かながら姿勢が維持できない*ことを確認。
なお、駆動源がある状況では本事象は発生しない。

* A : マニピュレータの先端部の関節が徐々に下がる。
B : マニピュレータの先端部の把持機能が徐々に開く。

駆動部の工アベント不足若しくはマニピュレータ内に設置されている逆止弁のリークにて姿勢が維持できなかった。

- ✓ マニピュレータの把持機能が徐々に開くため、燃料取り出し作業中にガレキ等を落下させる可能性がある。下記より、放射線安全上のリスクはない。

- ✓ 駆動用水圧供給ラインの工アベント (A, B)
- ✓ 逆止弁の交換 (A)
- ✓ 逆止弁の追加 (B)
- ✓ ばねの反力を用いた、把持機能の信頼性向上対策を検討中 (B)

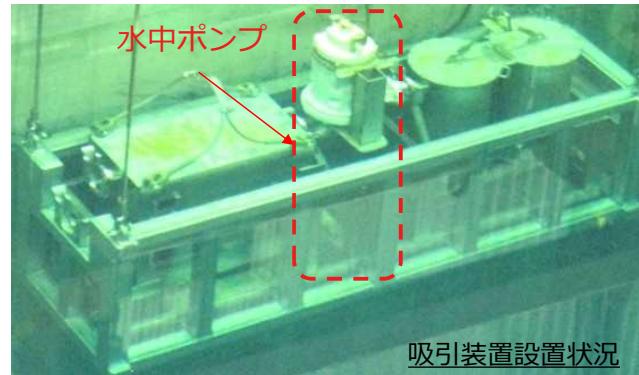
- ④水中ポンプ動力ケーブル及び圧力検知用センサーケーブルの絶縁低下

ガレキ撤去装置（吸引装置）を使用済燃料プールに設置後、水中ポンプ動力ケーブルの絶縁抵抗測定を実施した結果、絶縁抵抗が低下していることを確認。（気中で絶縁抵抗測定時は異常なし）
また、水中ポンプの圧力センサのケーブルでも地絡を確認。

- ・外観点検の結果：異常なし
- ・分解調査結果 ケーブル側：異常なし
モータ巻き線：絶縁抵抗値低下
内部確認：水分流入の可能性あり
⇒シール部からの流入

- ✓ 水中ポンプ及び圧力センサーを予備品と交換
(水中ポンプ納入待)
- ✓ 1月中旬に水中ポンプ及び圧力センサー交換後の動作確認試験を実施

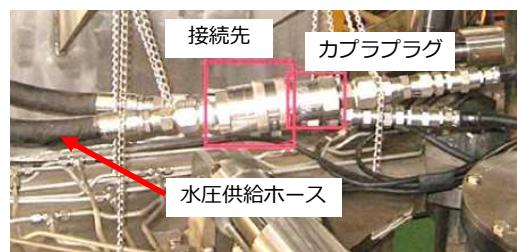
図1 水圧供給用ホース接続イメージ

【事象⑤】垂直吊具の水圧供給用カプラのガスケット損傷【図1】

クレーンへの垂直吊具取付作業時、垂直吊具の水圧供給用ホースカプラを接続する際、真っ直ぐ接続出来ず、カプラプラグのガスケットが損傷。

- ✓ 予備のカプラプラグに交換済
- 【仮に燃料取り出し中に発生した場合の影響】
- ✓ 既に部品を交換し、不具合は解消している。

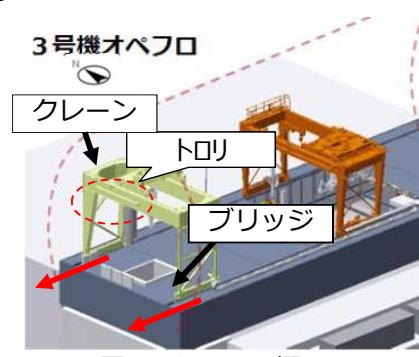
図2 クレーン概要

クレーンの動作確認時、ブリッジを西方向（図2→方向）に操作したところ、「トロリ動作異常」が発生しクレーンが停止した。（警報はクリア済）

当該警報は、操作指令がない状態で一定時間機器位置が変化した場合に発生するもの。

異常検出の時間設定と実動作時の制動距離のミスマッチが原因。

- ✓ 异常検出の時間設定を変更後、1月中旬に検証予定。

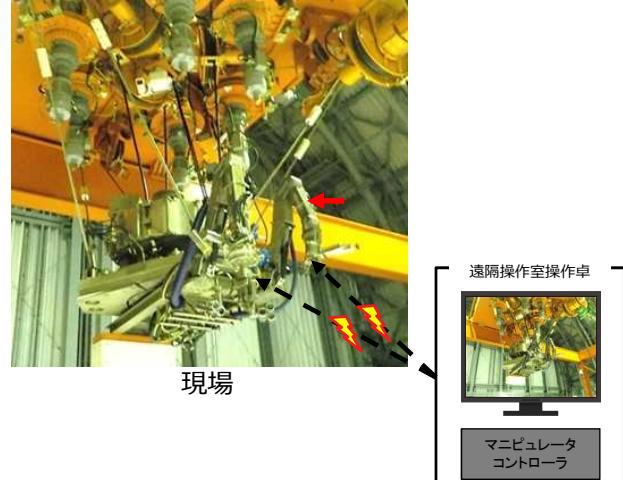
マニピュレータの動作確認時、遠隔操作室の操作卓によりマニピュレータをFRZ（フリーズ）状態※にしたところ、マニピュレータ左腕が50mmほど右に移動した。

マニピュレータ内に設置されている駆動水圧供給弁を“開”から“閉”操作時※の圧力変動。

- ✓ FRZ機能は、可動範囲調整及び細かい作業を実施する際に使用する機能である。周囲に接触の可能性がない状況で使用することで危険を回避可能であるため、当該機能を使用する際には、接触の可能性がない状況で使用する運用とし、手順書に反映する。

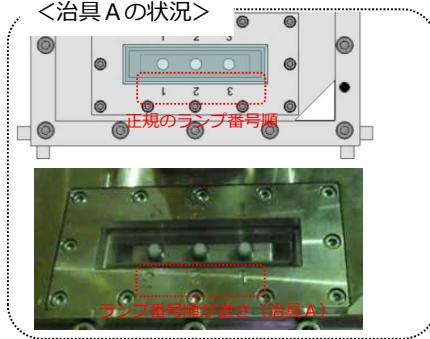
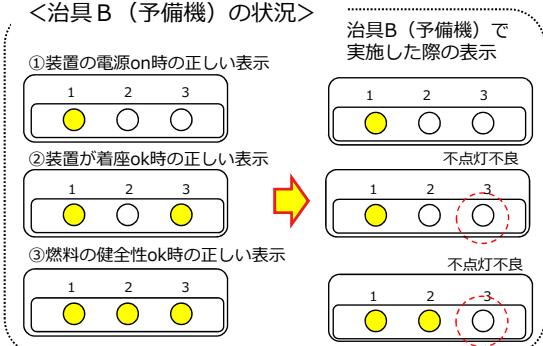
燃料健全性確認用治具

当該治具の健全性を確認したところ、燃料ハンドル部の状態等を表示するランプが2台ある治具のうち1台（治具A）は番号順が逆さになっていること、1台（治具B・予備機）は不点灯があることを確認。

- ・治具A：表示プレートに刻印されたランプ番号が逆さになっている。
(2018年7月の点検時に、表示プレートを逆さまに取り付けたと推定。)
- ・治具B：表示パターンが正しい表示と比較すると不点灯箇所があり、着座センサーの不良。

- ✓ 治具A：表示プレート修正済
- ✓ 治具B（予備）：センサー交換実施済

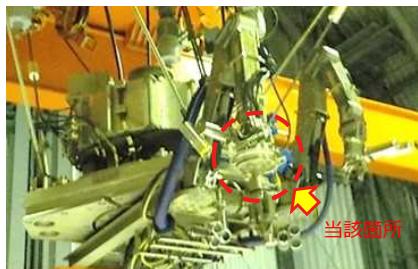
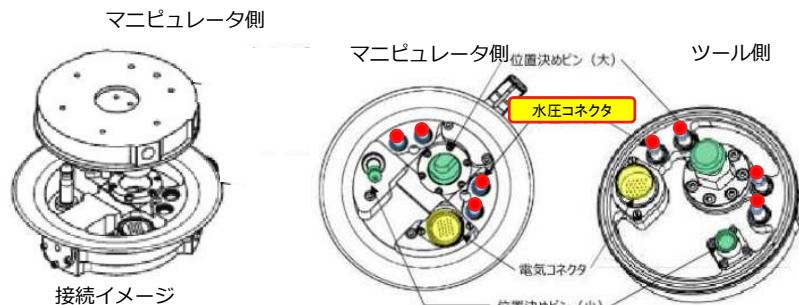
マニピュレータの動作確認時、右腕のツール交換が遠隔操作にて実施出来ない事象を確認。

水圧コネクタ（下図●部）が、所定の位置まで挿入できない状態を確認

水圧コネクタが所定の位置まで挿入できない原因は、電磁弁のリークの影響により、コネクタ内に圧力がこもり、ツールが交換できない。

- ✓ 電磁弁を交換（動作確認：1月中旬）

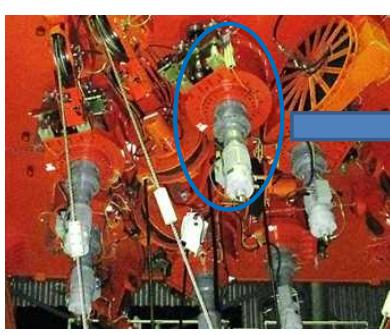
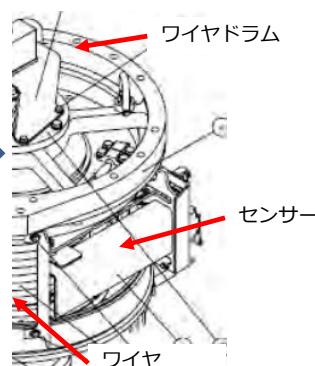
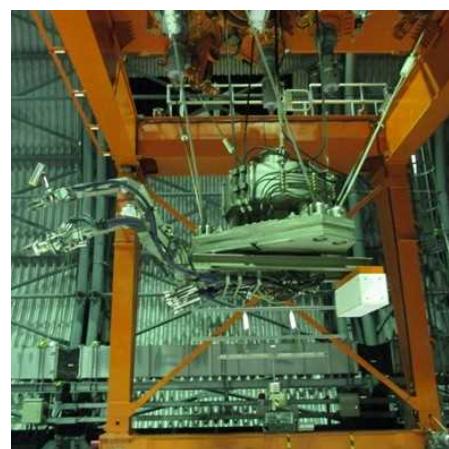
⑩テンシルトラス ホイスト6巻取り異常警報発生

テンシルトラスの動作確認時、「テンシルトラス ホイスト6巻取り異常」*警報が発生し、テンシルトラスホイストが停止した。

- ✓ ワイヤ巻取状態異常を検出するセンサー（リミットスイッチ）の検出位置調整不良。

- ✓ センサーの検出位置調整

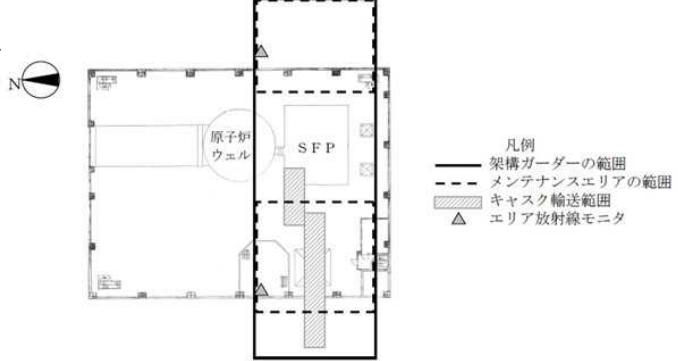
⑪クレーンの移送モードにおける動作不良

- ・移送モードで中型移送容器（キャスク）の吊上げ、吊下げを実施した際に動作制限が掛かり、動作できなかった。
- ・移送モードで中型移送容器（キャスク）を使用済燃料プール脇まで移動させた際に、設定されている位置で停止しなかった。
(なお、手動にて停止を行い、中型移送容器キャスク輸送範囲からの逸脱はなかった。)

- ✓ クレーン運転モード移行条件が成立していない状態※で、モード移行を実施したため、動作不良が発生
※モード移行条件：主巻・捕巻きが待機位置にあること。

- ✓ クレーン捕巻きが待機位置であることを確認後、モード移行を実施
⇒操作手順書に反映済
- ✓ 移送モードのゾーン（吊上げ・吊下げ）設定値変更（主巻の待機位置変更）
⇒1月中旬実施予定

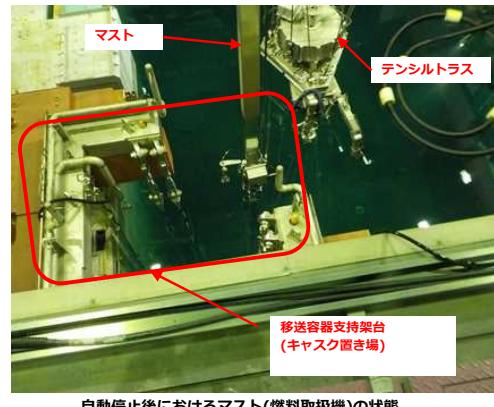
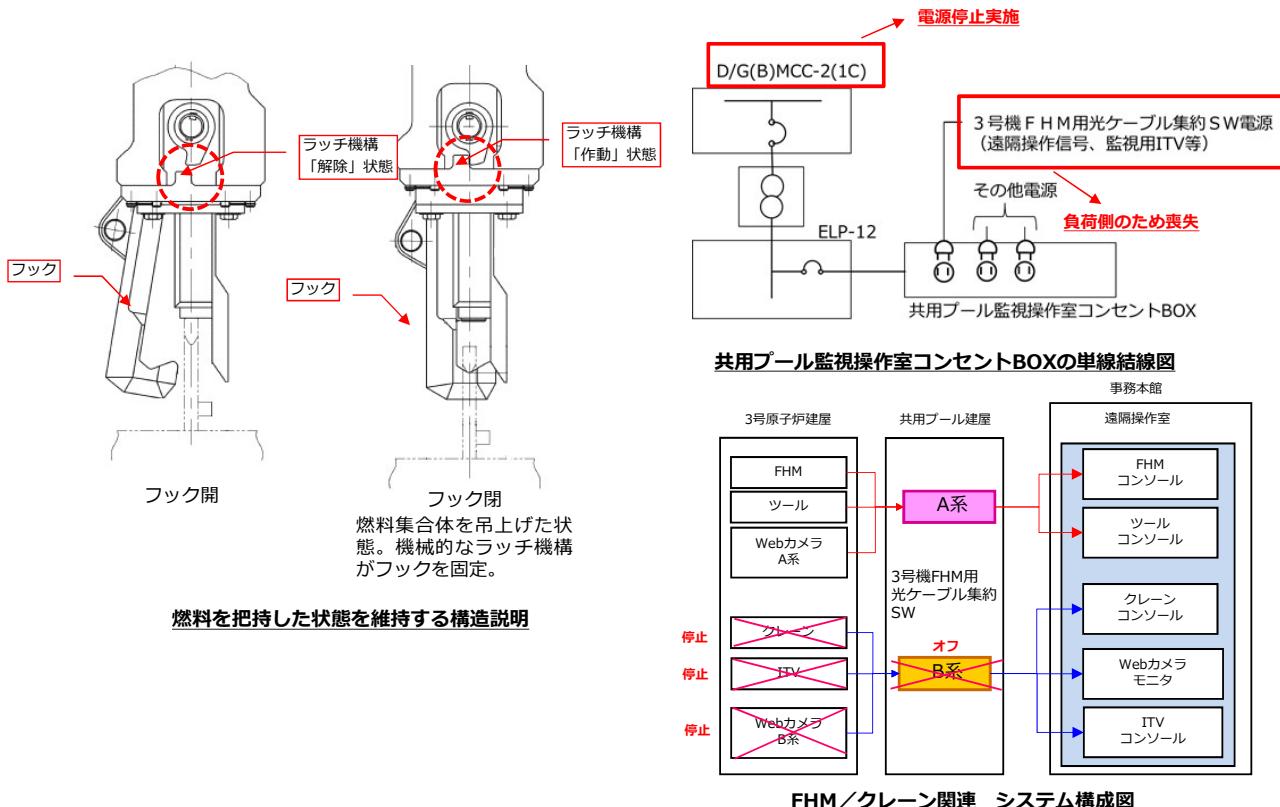
⑫3号機 燃料取扱設備の安全点検中のFHM停止について（1／2）

ラック内のダミー燃料を把持しキャスクへ移動する操作を行っている最中、複数の警報が発生し機器が自動停止した。また、ITVの映像も映らなくなり、監視不能状態となった。

所内共通ディーゼル発電機(B)系統の電源設備点検に伴い電源停止を実施したところ、下流側の「3号機FHM用光ケーブル集約SW電源」も停止。これに伴い、遠隔操作信号、監視用ITV信号等について制御盤と遠隔操作室間の伝送が停止したため、自動停止した。

「3号機FHM用光ケーブル集約SW電源」の情報が設備図書である単線結線図に未反映であったため、電源停止範囲の検討にあたり3号機FHM用光ケーブル集約SWが停止負荷との認識に至らず、関係各所と未調整のまま電源停止に至った。

- ✓ 当該負荷の情報を至急単線結線図に反映し、情報を共有する。
(実施済み)
- ✓ 再発防止策として、新たに電源を使用する際の設備図書への反映期限等のルールをガイドにて明確にする。

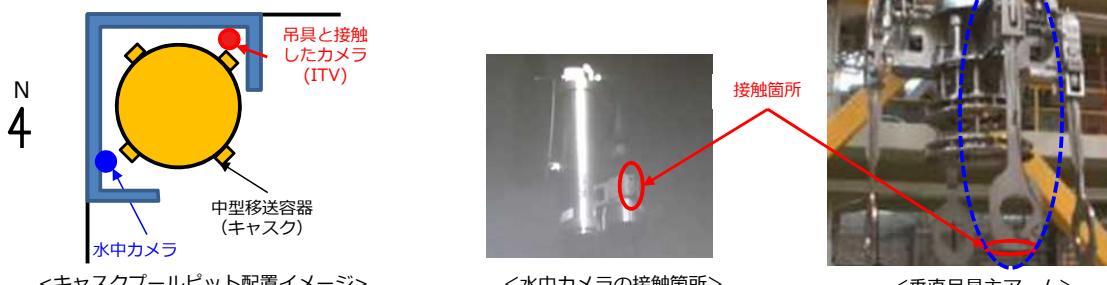
⑬キャスク垂直吊具と水中カメラの接触について

垂直吊具で中型移送容器（キャスク）を把持するため、使用済燃料プール内キャスクプールピットに垂直吊具を下降させていたところ、垂直吊具主アームと水中カメラが接触した。

接触の影響確認として、水中カメラ健全性を確認した結果、上下首振り動作ができないことを確認した。

垂直吊具アームの降下作業と水中カメラの操作の連携が作業手順書に記載されていなかったため、垂直吊具アームと水中カメラが接触した。

- ✓ 燃料取出し作業手順書に以下の内容を反映する。
 - ⇒ 垂直吊具上昇・下降操作時に接触する可能性のある箇所について具体的な高さを明記する。
 - ⇒ 垂直吊具が通過する高さの前に水中カメラを接触しない位置に移動する。

- ✓ 1月中旬に水中カメラを交換する。

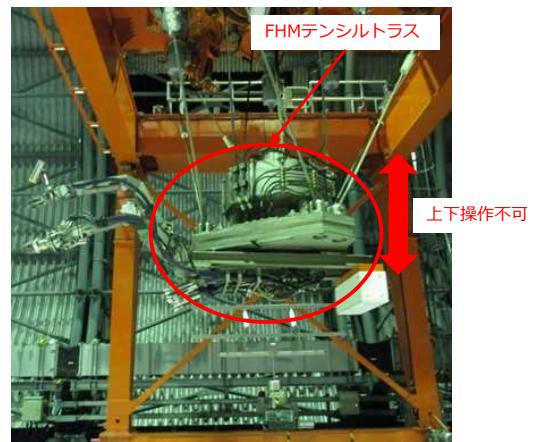
⑭3号機 FHMテンシルトラス巻き下げ操作時の動作不良

FHMテンシルトラスに使用しているボルトの締結状況を確認するために、巻き下げ操作を実施したところ警報が発生し、巻き下げ・巻き上げが出来ない事象を確認した。

速度検出器、コネクタ（ケーブル）、変換器等について調査を実施。
エラーログから、テンシルトラス5／6の速度検出器に関するエラーコードが確認されたため、テンシルトラス5／6に共通する箇所に不具合要因があるものと推定。

テンシルトラス5／6に共通する箇所のコネクタ（ケーブル）
変換器等について交換・修理を実施する。
