2号機原子炉格納容器内部調査の準備状況について

2018年12月27日

東京電力ホールディングス株式会社

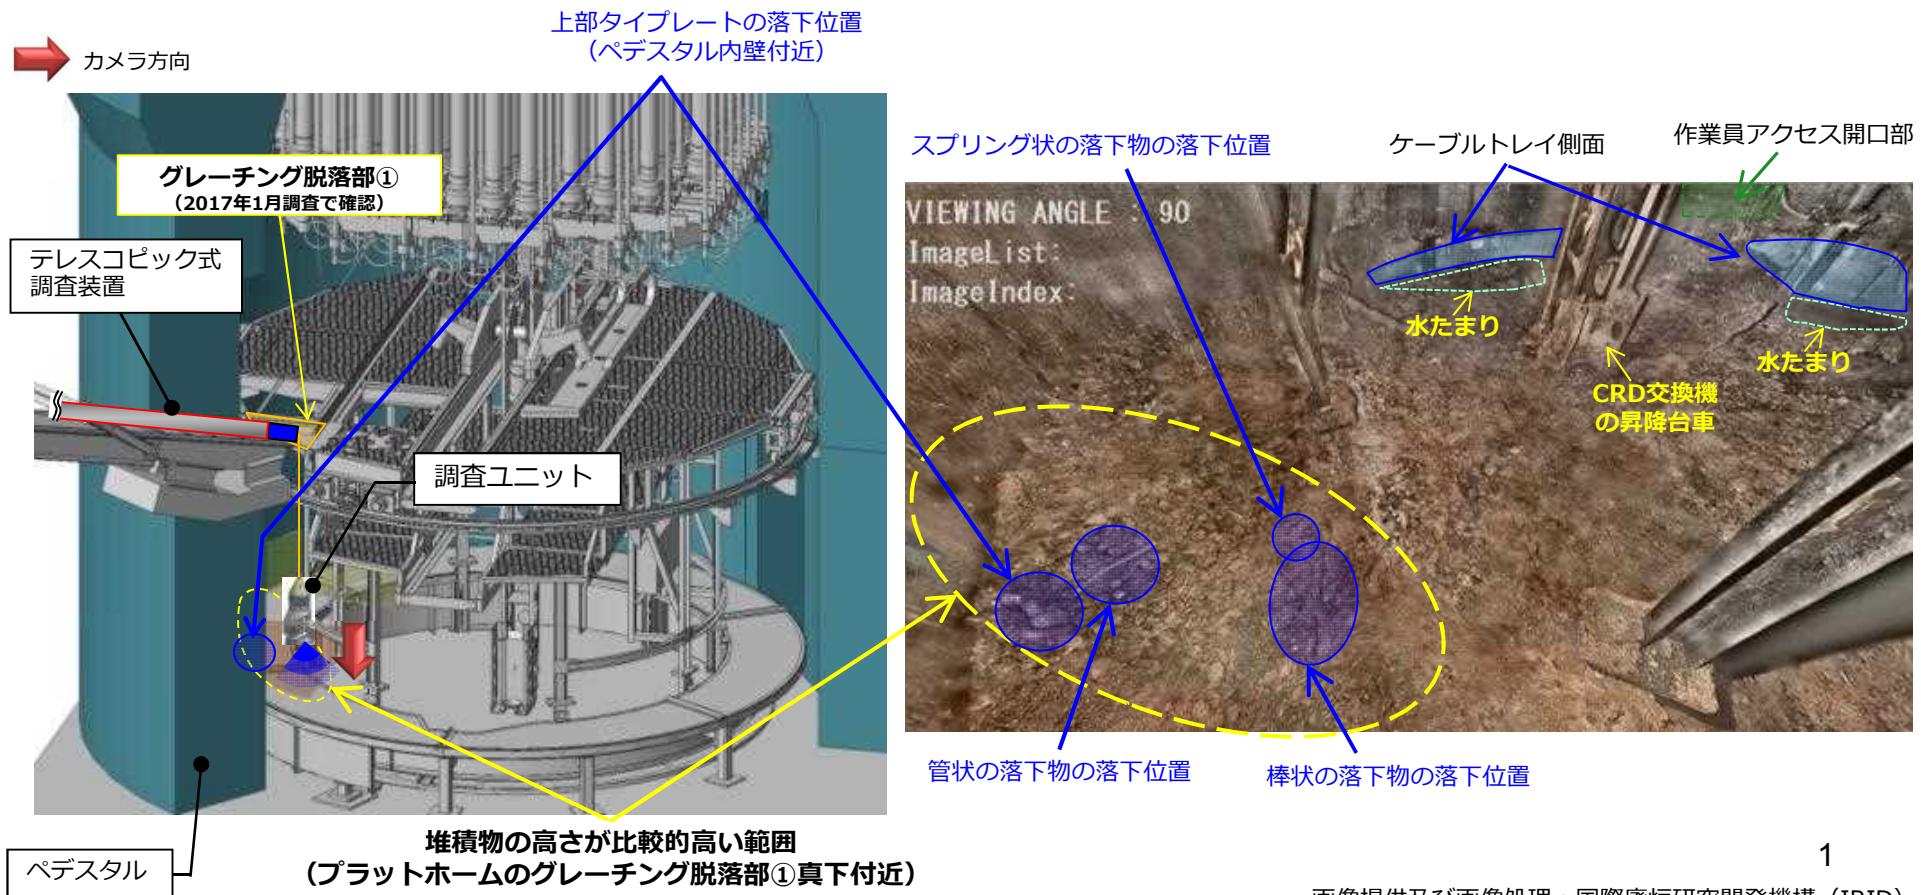
1 2018年1月PCV内部調査の結果について

- 2018年1月に実施したPCV内部調査ではグレーチングが脱落していた箇所より調査ユニットを吊りおろしてペデスタル底部の状況を確認し、既設構造物に大きな変形や損傷が無いこと、小石状・粘土状に見える堆積物がペデスタル底部全体に堆積していることを確認している。
- またカメラ吊り降ろし位置からペデスタル中心を見て左側には、燃料集合体の一部（上部タイプレート）等の落下物が確認され、また堆積物高さが周囲と比較して高いことから、その真上は燃料デブリの落下経路の一つである可能性があると考えている。

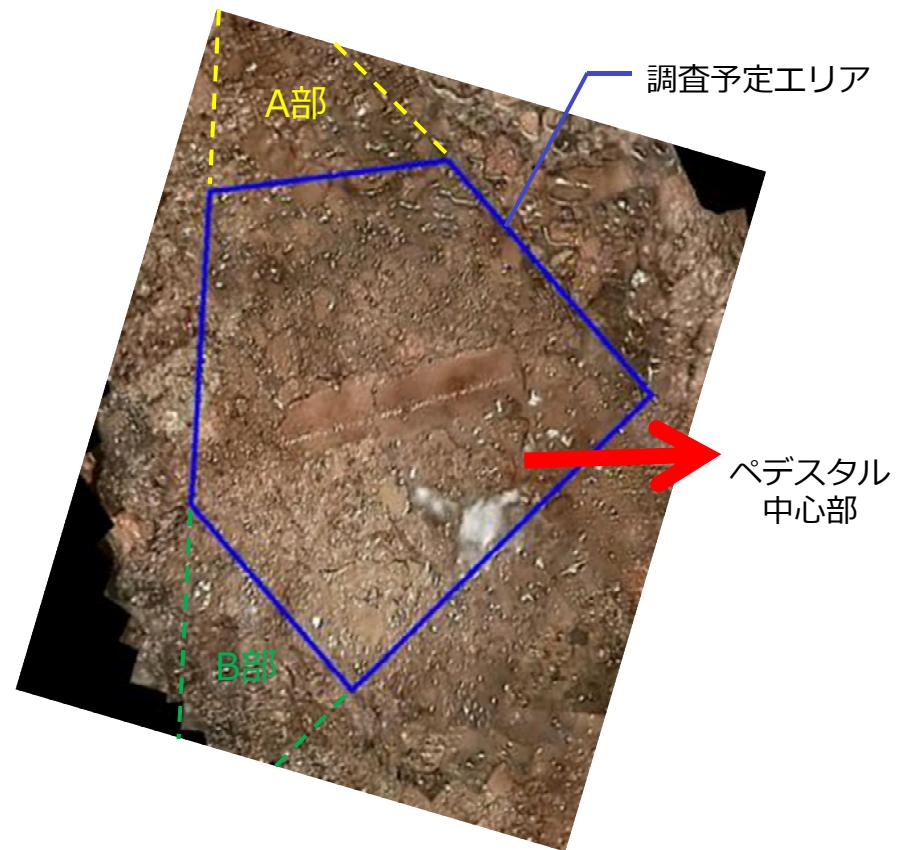
今回のペデスタル底部アクセス範囲
(2018年1月撮影結果に反映)

A部 : 伸縮式パイプがペデスタル壁面に接触するため、
アクセスできないエリア
B部 : グレーチング脱落部の開口形状によりアクセスでき
ないエリア
