廃止措置等に向けた進捗状況：使用済み燃料プールからの燃料取り出し作業

廃止措置等に向けた進捗状況：敷地内の環境改善等の作業

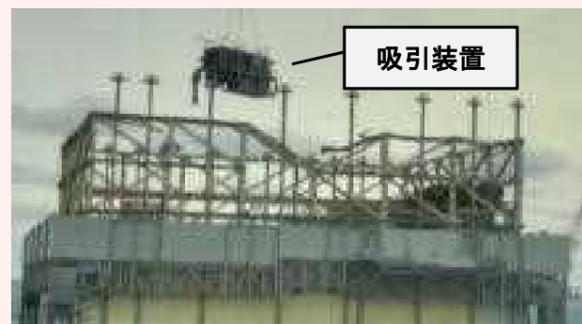
吸引装置

<進捗状況(1/22撮影)>

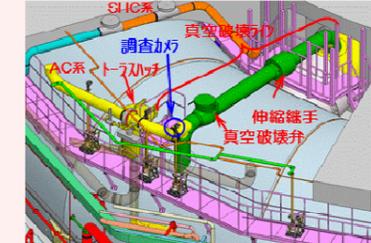
S/C上部調査イメージ図

1号機S/C上部の漏えい箇所を2014/5/27より調査し、上部にある配管の内1本の伸縮継手カバーより漏えいを確認。他の箇所からの漏えいは確認されず。今後、格納容器の止水・補修に向けて、具体的な方法を検討していく。

漏えい箇所

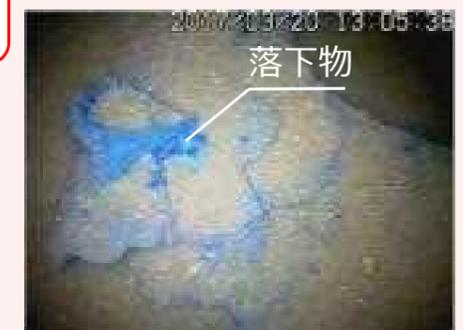
最下点近傍の画像

- 2015年4月に、狭隘なアクセス口(内径φ100mm)から格納容器内へ進入し、格納容器1階内部の映像、空間線量等の情報を取得。
- 2017年3月、ペDESTAL外地下階へのデブリの広がりを調査するため、自走式調査装置を用いた調査を実施し、PCV底部の状況を初めて撮影。得られた画像データと線量データを元に、PCV内部の状況を継続検討していく。

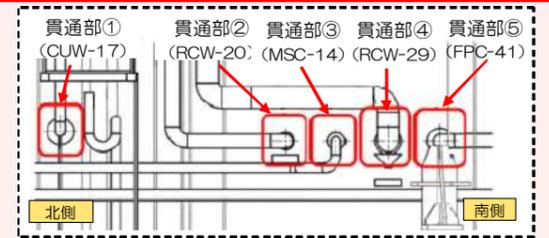
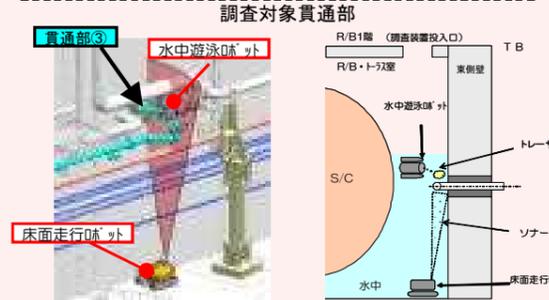
トラス室東側断面調査イメージ

- トラス室壁面調査装置（水中遊泳ロボット、床面走行ロボット）を用いて、トラス室壁面の（東壁面北側）を対象に調査。
- 東側壁面配管貫通部（5箇所）の「状況確認」と「流れの有無」を確認する。
- 水中壁面調査装置（水中遊泳ロボット及び床面走行ロボット）により貫通部の状況確認ができることを実証。
- 貫通部①～⑤について、カメラにより、散布したトレーサ（※5）を確認した結果、貫通部周辺での流れは確認されず。（水中遊泳ロボット）
- 貫通部③について、ソナーによる確認の結果、貫通部周辺での流れは確認されず。（床面走行ロボット）

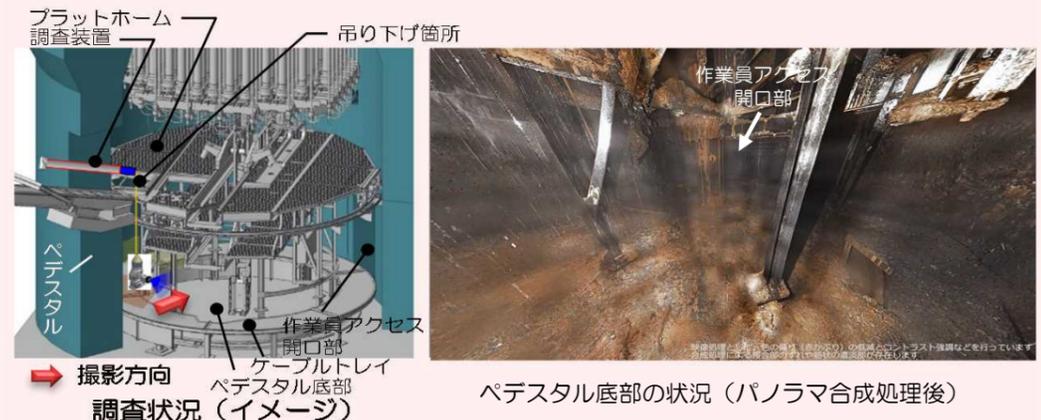
- 【調査概要】
 - 2号機X-6ペネ(※1)貫通口からロボット等の調査装置を投入し、CRDレールを利用しペDESTAL内にアクセスして調査。
- 【進捗状況】
 - 2017/1/26,30に格納容器貫通部からカメラを挿入し、ロボットが走行するCRD交換用レールの状況を確認。2/9に自走式調査装置アクセスルート上の堆積物除去を実施し、2/16に自走式調査装置を用いた格納容器内部調査を実施。
 - 一連の調査で、ペDESTAL内のグレーチングの脱落や変形、ペDESTAL内に多くの堆積物があることを確認。
 - 2018/1/19に、吊りおろし機構を有する調査装置を用い、ペDESTAL内プラットフォーム下の調査を実施し、取得した画像の分析を実施。画像分析の結果、燃料デブリを含むと思われる堆積物がペDESTAL底部に堆積している状況を確認。堆積物が周囲より高く堆積している箇所が複数あることから、燃料デブリの落下経路が複数存在していると推定。また、得られた映像に対し、パノラマ合成を実施し、見やすく合成処理を行った。
 - 2019/2/13にペDESTAL底部及びプラットフォーム上の堆積物への接触調査を実施し、小石状の堆積物を把持して動かせること、把持できない硬い岩状の堆積物が存在する可能性があることを確認。
 - また、前回より、調査ユニットを接近させることで、堆積物の輪郭や大きさの推定に資する映像等を取得。

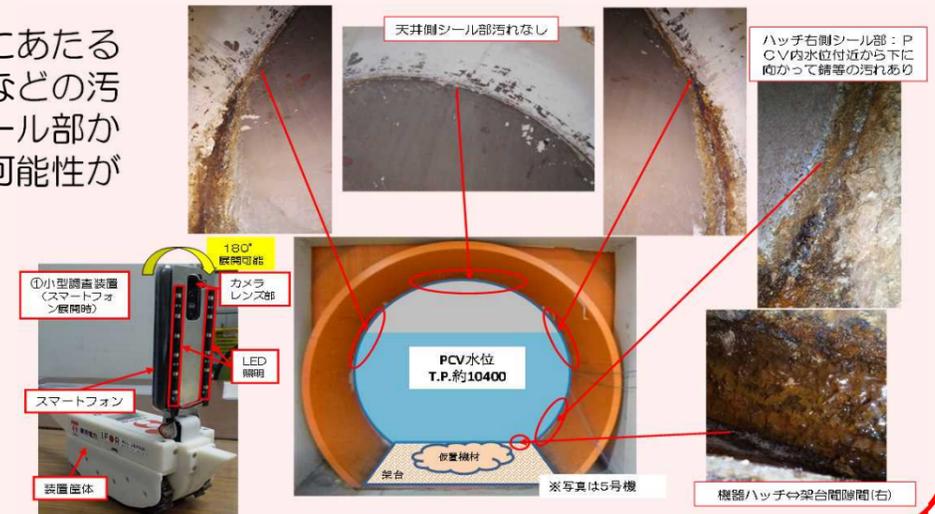
燃料デブリ取り出しに向けた原子炉格納容器調査の一環として、3号機原子炉格納容器(PCV)機器ハッチの周辺について、2015/11/26に小型調査装置を用いて詳細調査を実施。

格納容器内水位より下部にあたる機器ハッチ周辺にて、錆などの汚れが確認されたため、シール部にしじみ程度の漏えいの可能性が考えられる。

同様のシール構造である他の格納容器貫通部も含め、調査・補修方法を検討する。

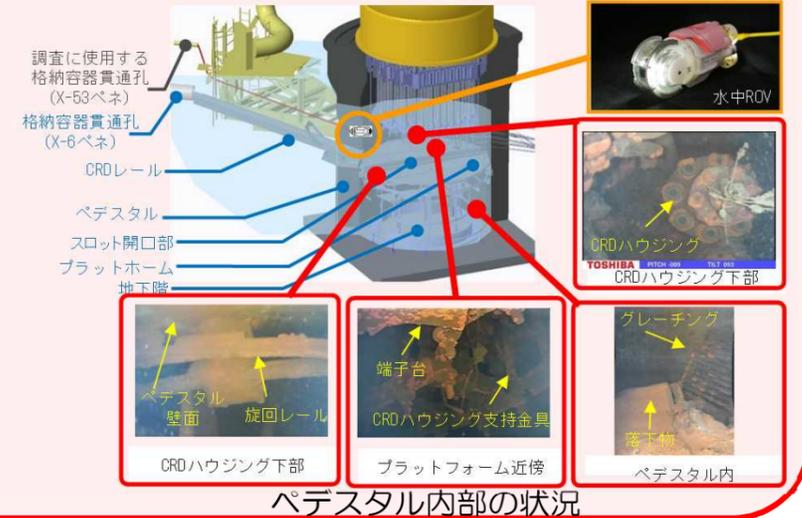
- PCV内部調査用に予定しているX-53ペネ(※4)の水没確認を遠隔超音波探傷装置を用いて調査を実施し、水没していないことを確認(2014/10/22~24)。
- PCV内を確認するため、2015/10/20、22にX-53ペネから格納容器内部へ調査装置を入れ、映像、線量、温度の情報を取得、内部の滞留水を採取。格納容器内の構造物・壁面に損傷は確認されず、水位は推定値と一致しており、内部の線量は他の号機に比べて低いことを確認。
- 2017年7月に、水中ROV(水中遊泳式遠隔調査装置)を用いて、ペDESTAL内の調査を実施。
- 調査で得られた画像データの分析を行い、複数の構造物の損傷や炉内構造物と推定される構造物を確認。
- また、調査で得られた映像による3次元復元を実施。復元により、旋回式のプラットフォームがレール上から外れ一部が堆積物に埋まっている状況等、構造物の相対的な位置を視覚的に把握することが出来た。
