# サイトバンカ建屋における流入箇所の調査状況について

2019年3月28日

## 東京電力ホールディングス株式会社

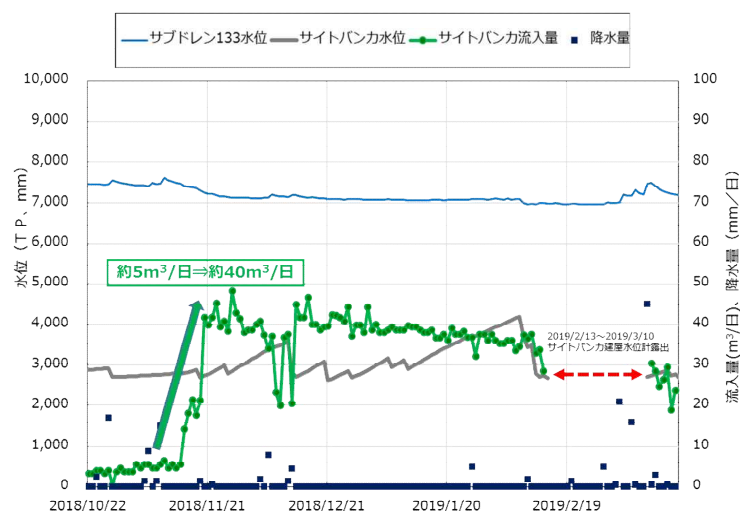
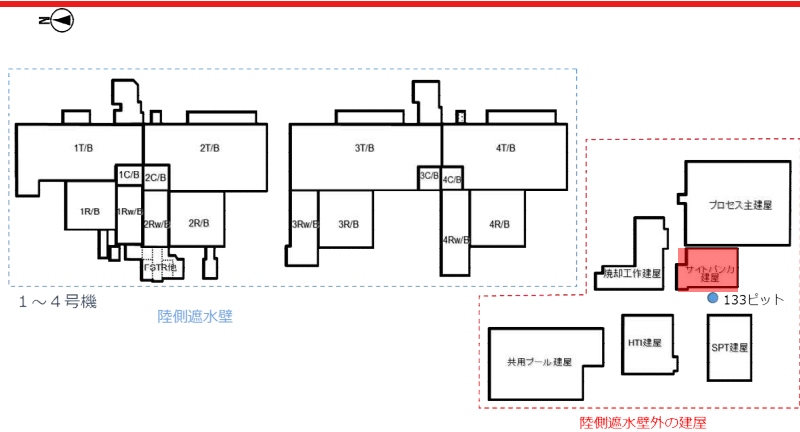
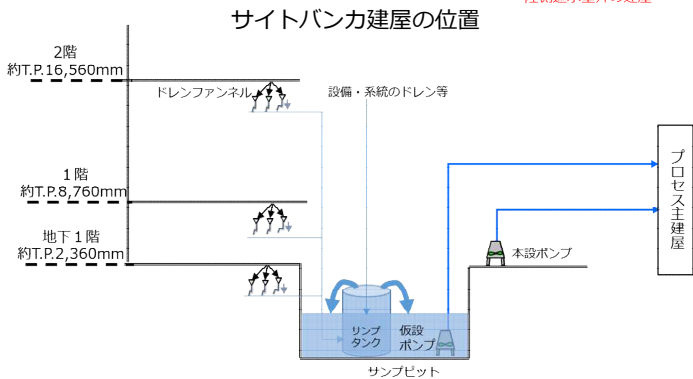
サイトバンカ建屋概略構造と排水系統図

- サイトバンカ建屋は、陸側遮水壁外に位置する3階建ての建屋（地下1階～地上2階）であり、使用済み燃料プール内に収納されていた放射性廃棄物（チャンネルボックス、制御棒等）を貯蔵する設備を有している。隣接するプロセス主建屋（PMB）とは、連絡通路にて通じているが、震災後に閉塞されている。
- 震災以降、地下水流入が確認され、地下1階に水が滞留しているため、水位を監視し、適宜プロセス主建屋へ移送している。
- これまでサイトバンカ建屋の地下水流入量は約5m<sup>3</sup>/日程度であったが、2018年11月中旬から流入量が増加傾向を示し、約40m<sup>3</sup>/日まで増加していることを確認。
- 建屋内の水位を床面まで低下し、地下階の調査を実施したところ、壁面からの地下水流入は確認されず、各階のドレンファンネル等の排水設備と配管で接続されている地下階にあるサンプタンクへの水の流入を確認。
- サンプタンクへの流入水の水質分析を行い、流入水は地下水の可能性が高いと評価。
- 3月20日にサンプタンク内部調査と地下階の未確認ファンネルの調査を実施し、ドレンファンネル系統からタンクへの流入を確認。また、北西予備室に残水を確認。

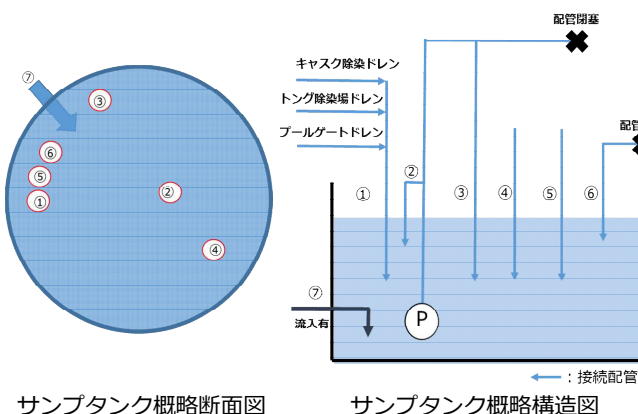
サンプタンク接続系統

- オーバーフローが確認されたサンプタンクは、接続された7本の配管により、各階のドレンファンネルへの流入水や、設備・系統のドレンが集水される構造。
- タンク内の水抜きを実施し、内部調査を実施したところ、接続配管⑦から、指2本分の流入を確認。  
現在確認されている建屋流入量と同程度と評価。
- 接続配管①は、水抜き後のサンプタンク底面（スラッジ有り）に水の動きがないことから流入なしと判断。
- 接続配管②③⑥は、内部調査時の目視にて配管からの流入がないこと、サンプタンクより上流で配管の閉塞を確認。
- 接続配管④は、内部調査時の目視にて配管からの流入がないこと、サンプタンクより上流で流入がないことを目視で確認。
- 接続配管⑤は、内部調査時の目視にて配管からの流入がないことを確認。

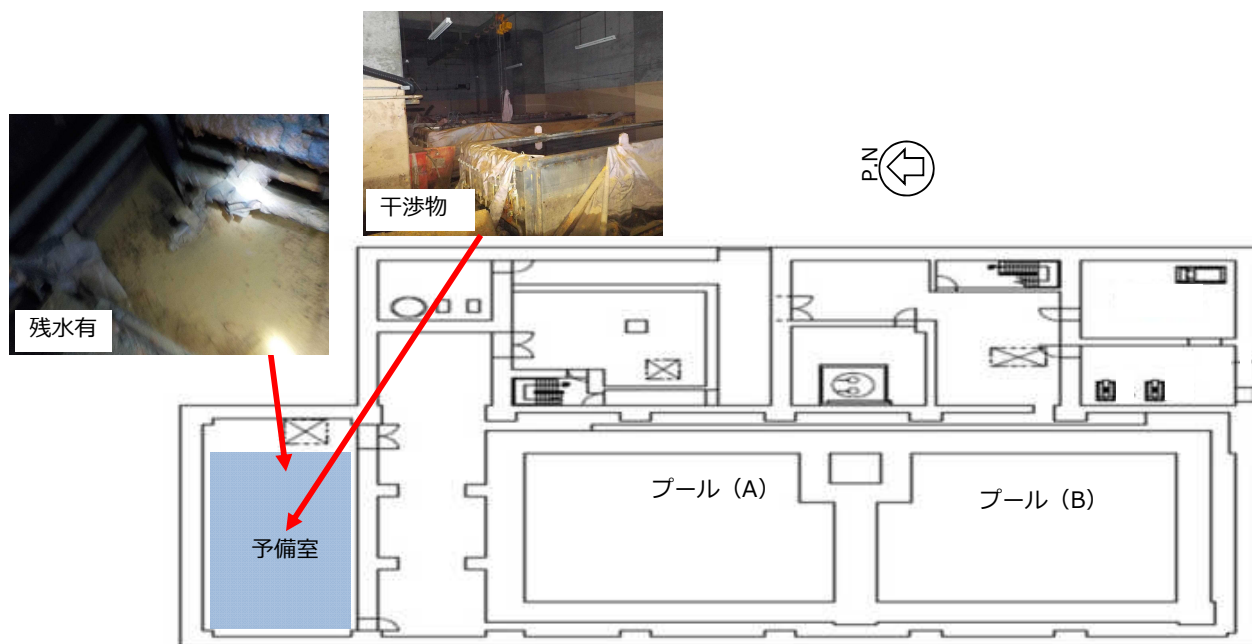
- サンプタンク内部調査のための水抜きにあわせて、サイトбанка地下1階の流入未確認ファンネルの現場調査を実施。
- 北西予備室に深さ40mmの残水を確認。干渉物と放射線量のため、3箇所あるファンネルの目視確認はできず。（ファンネルが詰まっている可能性有り）
- 残水の流れ、上下動は今回の調査では確認はできず。

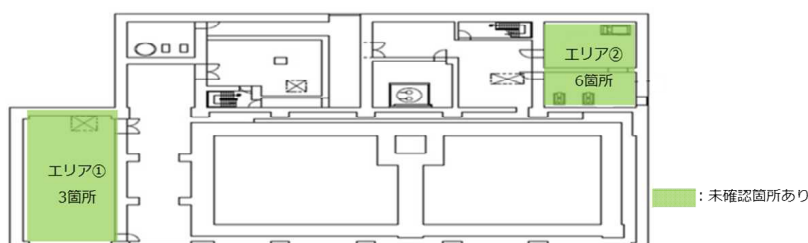
- サイトбанка建屋各階の調査対象ドレンファンネルならびに調査結果を以下に示す。
  - 調査対象のドレンファンネル全部で116箇所あり、現在までに45箇所について目視による現場調査を実施した。調査を実施した45箇所のドレンファンネルについては、流入が確認されなかった。
  - 1, 2階について、一部のドレンファンネルは、設置エリアの雰囲気線量、または周辺機器の設置状況から、調査できていないが、各階とも水の溜まっている箇所はなく流入源の可能性は低いと判断。
  - 地下1階のドレンファンネルについて、未調査箇所が19箇所存在するが、そのうち10箇所は直接目視できなかったものの、周辺に水がないことを確認した。残りの9箇所については、再度水抜きを実施し確認を行う（4月中旬）。
  - あわせて、残水が存在しているエリアについて、残水の水抜きを行い水位変動の有無確認を行う。（4月中旬）。

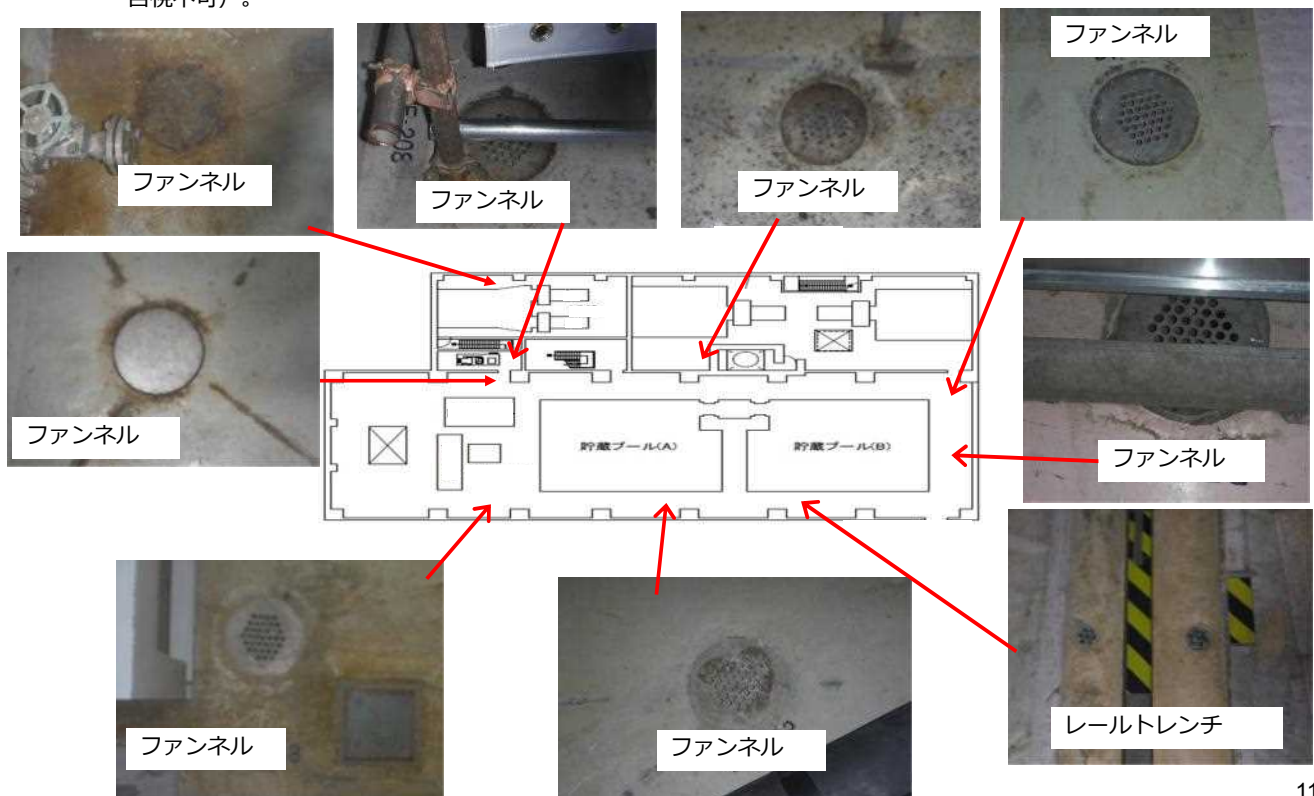
【参考】2019年3月5日 サイトバンカ建屋2階調査結果

- 2019年3月5日に、目視でサイトバンカ建屋2階のドレンファンネルを確認した。
  - 流入箇所は確認されなかった（一部のドレンファンネルは、設置エリアの雰囲気線量、周辺の機器配置状況から、目視不可）。
