# サブドレン他水処理施設の運用状況等

2019年3月28日

## 東京電力ホールディングス株式会社

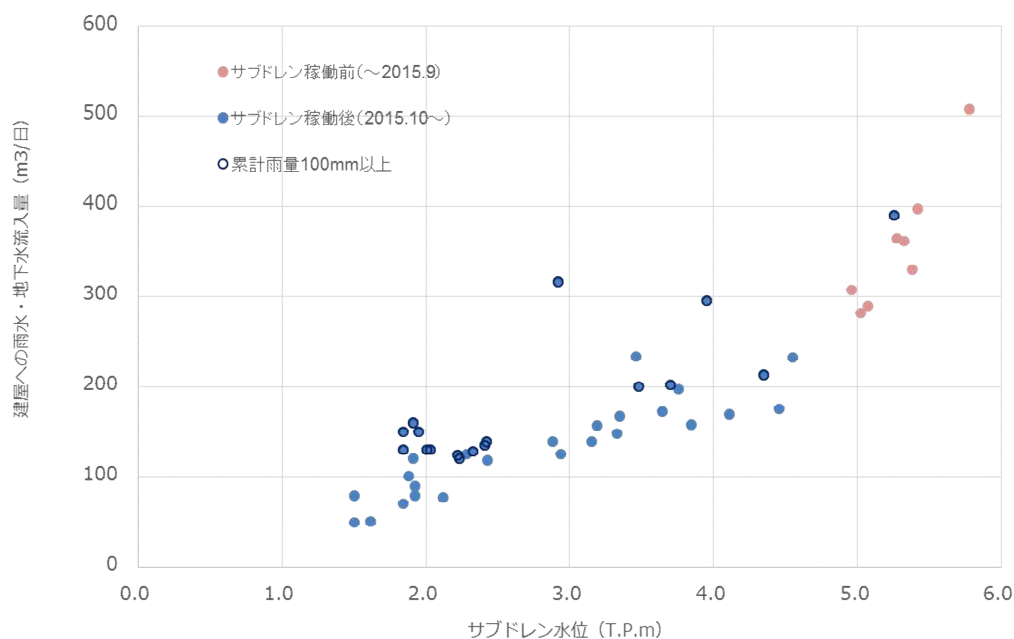
【参考】 建屋への流入量とサブドレン水位について

- サブドレン稼働によりサブドレン水位がT.P. +3.0mを下回ると、建屋への流入量も150m³/日を下回ることが多くなっているが、降雨による流入量の増加も認められる。

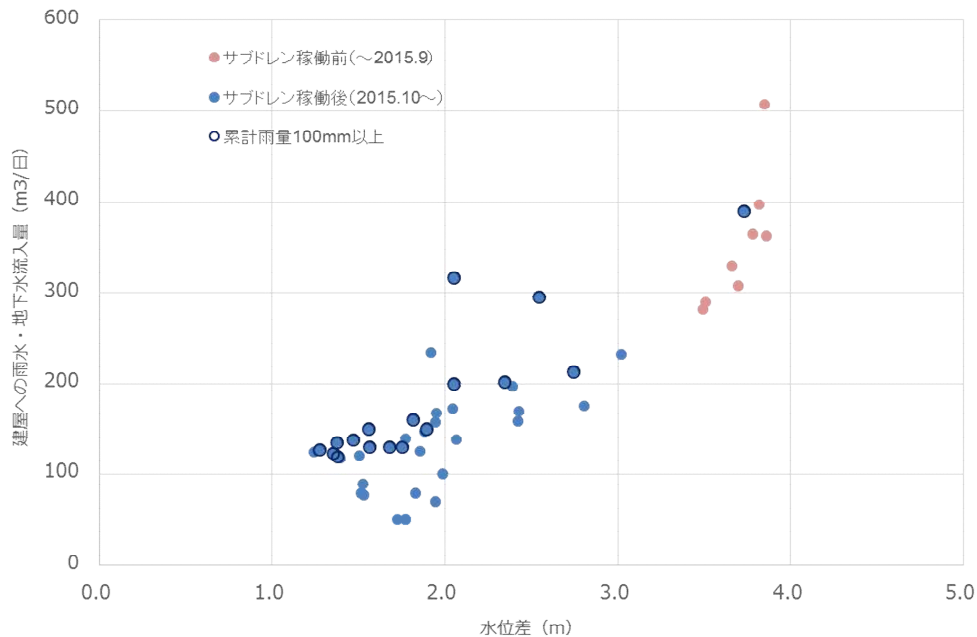
建屋流入量－水位差

- 建屋内水位とサブドレン水位の水位差が2mを下回ると、建屋への流入量も150m<sup>3</sup>/日を下回ることが多くなっているが、降雨による流入量の増加も認められる。

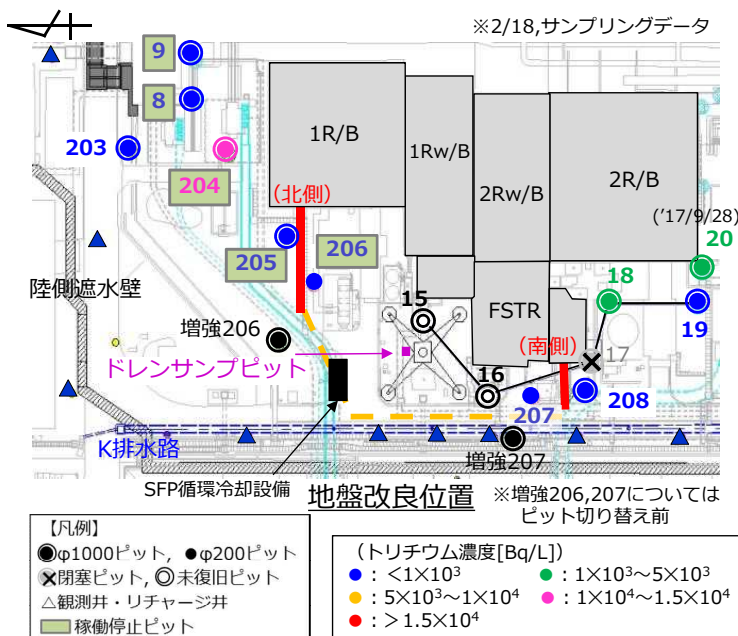
## 2-1.1 / 2号機山側サブドレンのトリチウム濃度上昇への対応状況

- 1/2号山側サブドレンでトリチウム濃度の上昇が確認されたため、今後サブドレン水位を低下させることで、濃度の高いトリチウムの範囲が拡大する懸念があったため、移流・拡散抑制を目的に1/2号排気筒周辺の地盤改良を実施。
- ＜対策概要＞
- ✓ 南北への高濃度トリチウムの移流・拡散防止対策を実施する。（地盤改良範囲：—）
  - ✓ 西側については上記対策の効果を評価し範囲を検討する。（地盤改良範囲：- - -）
- ※排気筒撤去工事と干渉する一部エリアについては、排気筒撤去工事後に実施する。
- 南北とも地盤改良が完了したことから、停止中であったサブドレン205～208の設定水位を変更して、稼働を再開している。稼働後の地下水位やサブドレンの水質を監視していき、地盤改良の効果について確認していく。

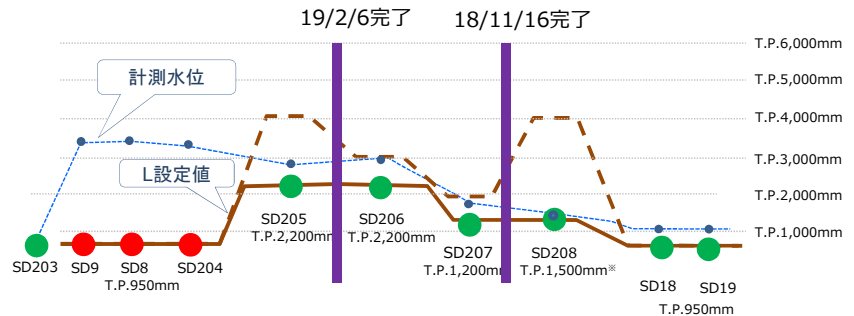
### 【現時点：3/14時点】

- SD206～SD208について地盤改良後の水位応答、水質を検証するため稼働中。
- 現時点で水位応答ならびにH-3濃度に有意な変動は見られていない。

水質を監視しながら、周辺水位と同等まで段階的に設定水位を低下させていく。

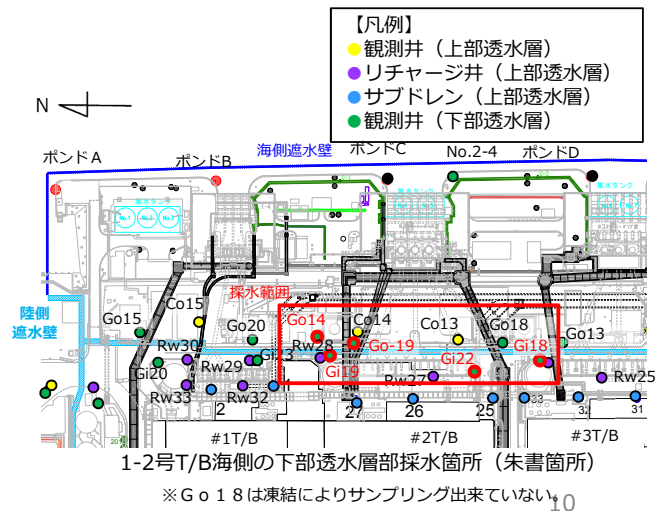
- トリチウムの海側の分布を確認するため、護岸エリアの下部透水層の観測井(2-4)の分析結果は、ND(120)であった。
- 2019.1月に下部透水層（互層部）で $10^4$ オーダー以上のトリチウムが検出された箇所について、再サンプリングを実施した。
- 再サンプリングの結果Gi-22は、前回採水時にコンタミした可能性も考えられるが、その他に関しては、濃度は異なるものの、前回同様H-3が検出されている。
- 観測孔の水質は引き続き監視を実施していくが、サンプリング頻度については検討中。

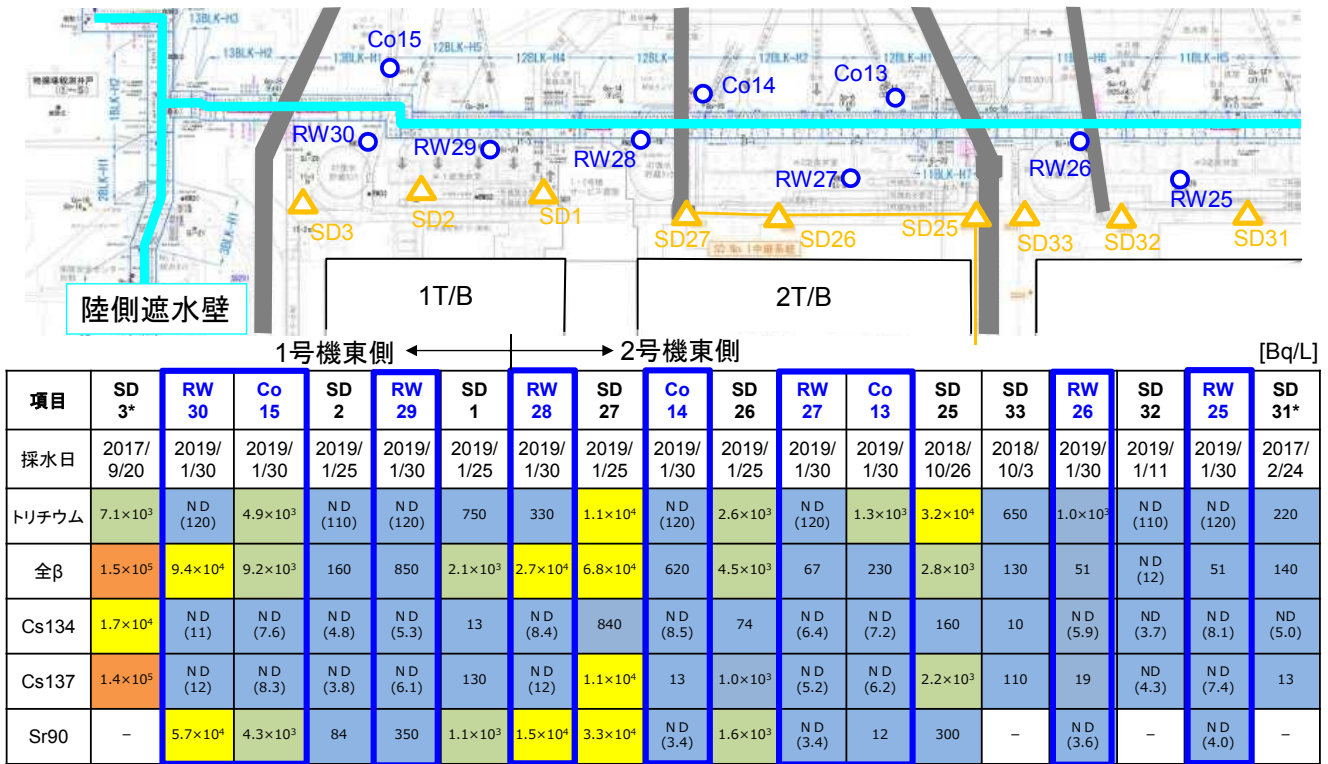
- 主に1号機東側（海側）で高い濃度の全βが、検出された。

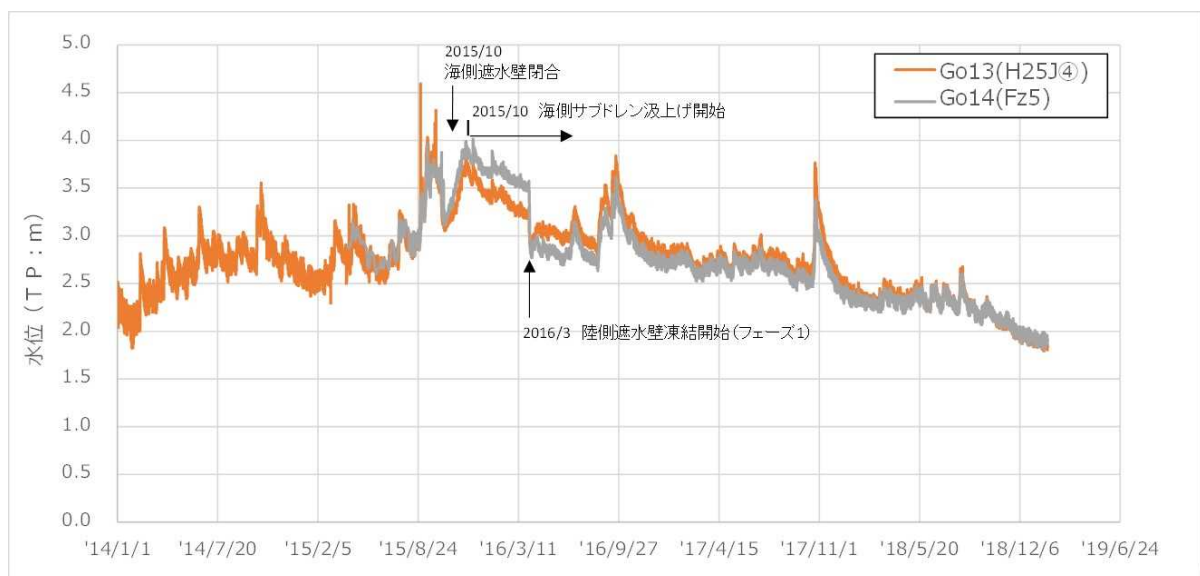
- 建屋滞留水の水位については、2014年時点でT.P.+1.5~1.6mであり、それ以降段階的に低下させて現在はT.P.-0.1m程度である。
- 下部透水層の水頭は、T.P.+1.8m程度以上あり、建屋滞留水よりも高い状態で推移している。
