# 3号機 燃料取り出しに向けた進捗状況

2019/3/28

東京電力ホールディングス株式会社

## 2. 訓練中に確認された事象

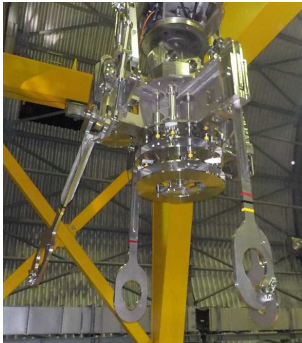
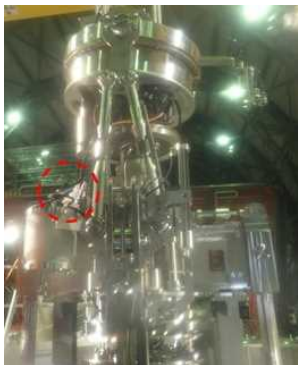
| 発生事象 | 垂直吊具用ケーブルコネクタ浸水事象 |
|---|---|
| 概要 | <p>クレーン主巻に設置されている垂直吊具用ケーブルコネクタは、垂直吊具を取り外した際に養生(水密性なし)を実施し、主巻に固縛していたが、ITVインターロック試験において、十分な処置を実施せず、当該養生のまま主巻を使用済み燃料プール（以下、SFP）に浸水させ、当該コネクタを水没させた。</p> <div style="display: flex; justify-content: space-around;"> </div> <div style="display: flex; justify-content: space-around;"> </div> <div style="display: flex; justify-content: space-around; margin-top: 5px;"> <span>垂直吊具</span> <span>コネクタ養生状態</span> <span>注意喚起表示</span> </div> |
| 原因 | 垂直吊具用ケーブルコネクタの養生状態の確認が不足し、十分な処置を実施せず主巻をSFP内に浸水させたこと。 |

| 発生事象 | 垂直吊具用ケーブルコネクタ浸水事象 |
|---|---|
| 対応 | <ul style="list-style-type: none"> <li>✓ 浸水したケーブルコネクタを交換し、抵抗測定・動作確認を行い、健全性を確認した。(3月17日完了)</li> <li>✓ クレーン操作者が誰でも認識可能とするために、遠隔操作室の操作卓へ「垂直吊具未装着状態で、クレーン主巻をSFPに着水させないこと」の注意喚起表示を掲示した。(3月13日完了)</li> </ul> |

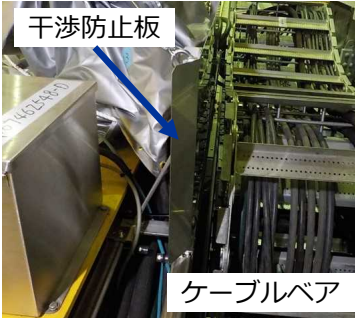
| 発生事象 | ケーブルベアによるケーブル巻き込み事象 |
|---|---|
| 概要 | <p>訓練実施中、垂直吊具の補アームの跳ね下げ※操作が出来なことを確認した。<br/> ※垂直吊具の補アームは開いた後、水平に円を描く形で振り上がる。キャスク吊り上げ時にアームが干渉しないための動き。</p> |
| 原因 | <p>垂直吊具制御ケーブルの損傷を確認した。また、ケーブルベア（以下、ベアという。）可動域及びベアを構成する部品にケーブル被覆の一部と考えられる破片の付着を確認したため、ケーブルがベアに巻き込まれ損傷したと判断した。<br/> ケーブルとベアの干渉確認が不足していたことが原因と判断した。</p> <div style="display: flex; justify-content: space-around;"> </div> <div style="display: flex; justify-content: space-around; margin-top: 5px;"> <span>クレーン脚部</span> <span>ケーブルベア</span> <span>干渉防止版設置状況</span> </div> |

| 発生事象 | ケーブルベアによるケーブル巻き込み事象 |
|---|---|
| 対応 | <ul style="list-style-type: none"> <li>✓ ケーブルを交換し、干渉防止板を設置した。抵抗測定・動作確認を行い、健全性を確認した。(3月14日完了)</li> </ul> |

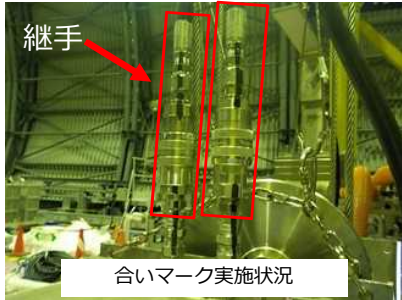
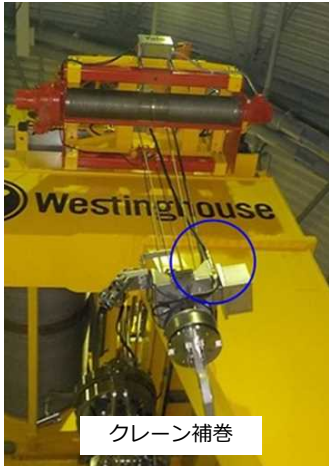
| 発生事象 | 駆動水圧供給系駆動用流体の漏えい事象 |
|---|---|
| 概 要 | SFP水浄化装置設置のため当該装置を運搬中に、浄化装置上部が駆動水圧供給系の駆動用流体で濡れていることをITVで確認した。<br>クレーン補巻を確認し、駆動水圧供給系ホース継手部から駆動用流体が漏えいしていることを確認した（1滴／1秒）。 |
| 原 因 | 駆動水圧系ホース継手部に、補巻操作による引っ張り力、回転力の影響が生じたことによる、ゆるみが原因と判断した。 |

| 発生事象 | 駆動水圧供給系駆動用流体の漏えい事象 |
|---|---|
| 対 応 | <ul style="list-style-type: none"> <li>✓ 増締めを実施し、運転圧にて漏えいのないことを確認した。（2月26日完了）</li> <li>✓ 当該継手のITV監視可能位置に合いマークを付し、ゆるみが生じていないことを事前に確認することで未然に漏えいを防ぐ。</li> <li>✓ 事前確認について、日常点検で使用しているチェックシートに反映した。</li> </ul> <div style="display: flex; align-items: center;"> <div style="margin-left: 20px;"> <p>○部拡大</p> </div> </div> <ul style="list-style-type: none"> <li>✓ 類似箇所について、同様の対策を実施済（3月15日完了）</li> </ul> |

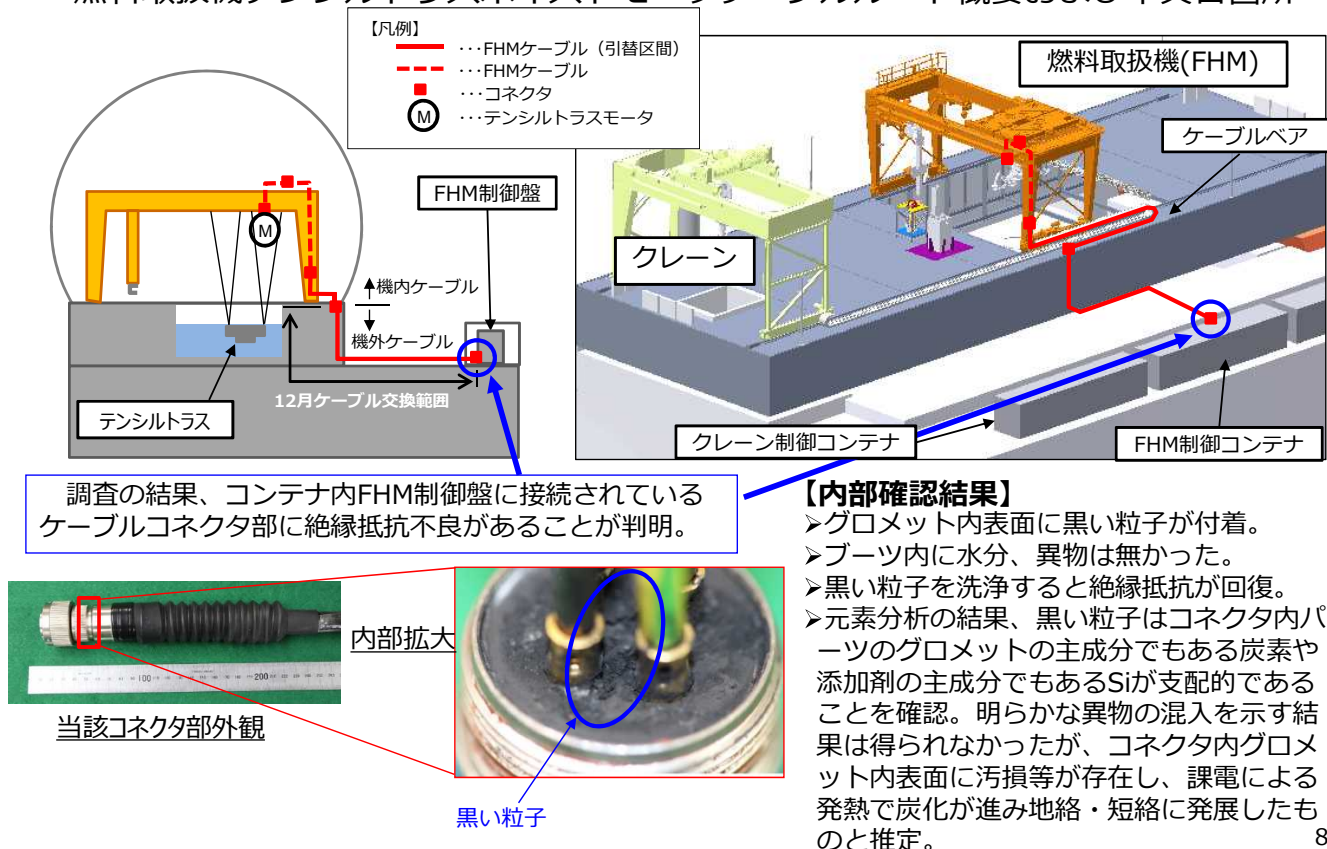
■ 燃料取扱機テンシルトラスホイストモーターケーブルルート概要および不具合箇所

| 発生事象 | テンシルトラス上昇操作時の警報発生 |
|---|---|
| 概 要 | 移送容器ヘフランジプロテクタ（移送容器フランジ部の保護部材）を設置後、テンシルトラスをSFPから移動するために上昇操作を実施していたところ、警報が発報し停止した。また、原因調査のため、警報解除後に再度上昇させた際に、地絡に起因する警報が発生した。 |
| 原 因 | 検証試験にて確認中 <ul style="list-style-type: none"> <li>✓ テンシルトラスホイスト1モータの電源ケーブルについて、FHM制御盤側ケーブルのコネクタ部に絶縁抵抗不良があることを確認した。</li> <li>✓ 絶縁抵抗不良の原因は、コネクタ内グロメット内表面に汚損等が存在し課電による発熱で炭化が進み地絡・短絡に発展したものと推定。</li> <li>✓ コネクタ内の汚損等の炭化で絶縁低下したことにより異常電流が流れ、モータを駆動する装置が異常を検知して動作を停止させたため、警報発生したと推定。</li> </ul> |

| 発生事象 | テンシルトラス上昇操作時の警報発生 |
|---|---|
| 対 応 | <ul style="list-style-type: none"> <li>✓ テンシルトラスホイスト1のモータを制御する装置の交換を実施済み。（3月1日完了）</li> <li>✓ FHM制御盤～燃料取扱機足元間のケーブル・コネクタの交換を実施済み。（3月8日完了）</li> </ul> <div style="border: 1px solid black; padding: 5px; margin: 5px 0;"> 不具合が発生した制御装置、ケーブル・コネクタに関しては、これまでの点検や不具合等を踏まえて準備していた予備品により、不具合箇所特定後速やかに交換を実施。 </div> <ul style="list-style-type: none"> <li>✓ 取り外したテンシルトラスホイスト1のモータ駆動装置の健全性を確認。（3月19日完了）</li> <li>✓ 他動力ケーブル・コネクタは耐電圧試験等にて健全性の確認を実施し、問題のあるコネクタは交換等の対策を行う。（4月5日完了予定）</li> </ul> |

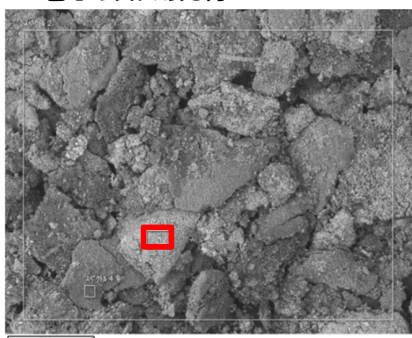
電子顕微鏡像

- ・炭素やシリコンが主として検出されている。これはグロメットの材質であるネオプレンゴムの主成分である炭素や、ゴムの添加剤のシリコンであると考えられる。
- ・アルミニウム、チタン、ニッケルも検出されており、これらは埃に含まれるメジャーな元素である。程度として微量な割合であるため、短絡・地絡に影響を与えるほどの大きさの異物とは断定しにくい。
- ・金も検出されているが、ピンの金メッキが融解して黒い粒子に混入したものと推定。

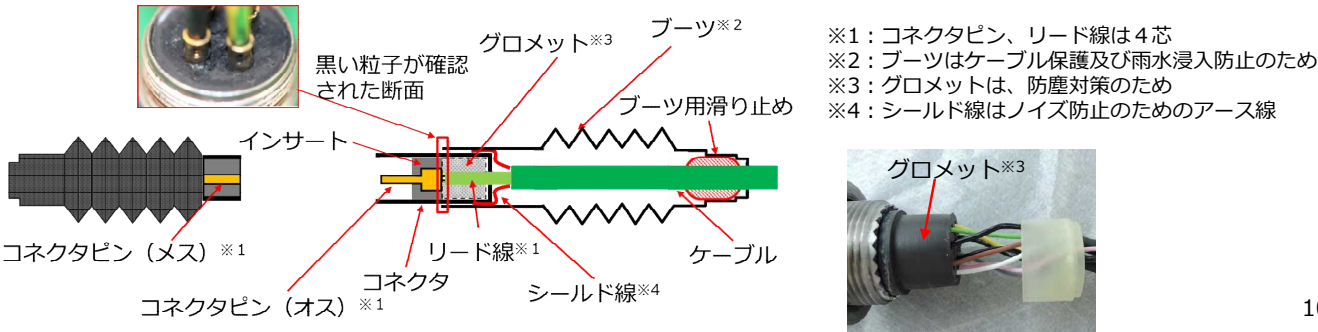
【参考】コネクタ部の概略構造図

コネクタ内のグロメットとインサートとの間に内在していた汚損等が、課電により高温となり、炭化に至ったものと推定。

- ▶高温が発生した原因は、コネクタ内のグロメット内表面に汚損等が存在し、課電による発熱で炭化が進み地絡・短絡に発展したものと推定。
- ▶コネクタ内の汚損等の炭化で絶縁低下したことにより異常電流が流れ、モータを駆動する装置が異常を検知して動作を停止させたため、警報発生した。  
推定原因を立証するための検証試験を実施中。
- ▶また、耐電圧試験等により他動力ケーブル・コネクタの健全性を確認し、問題があるコネクタについては交換等の対策を行う。

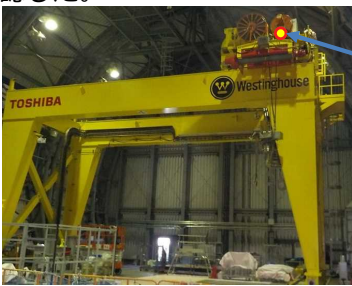
| 発生事象 | クレーンバルブボックスの漏えい事象 | |
|---|---|--|
| 概要 | <p>クレーン主巻にてエアリフト（ガレキ吸引装置）運搬作業中にクレーントロリ上部から駆動用流体の漏えいを確認した。また、仕切弁（電磁弁）等が駆動用流体に水没していることを確認した。</p> <div></div> <p>バルブボックス設置状況<br/>クレーントロリ上部</p> <p>漏えい箇所<br/>(閉止プラグ)</p> <p>漏えい箇所特定状況</p> | |
| 原因 | <p>クレーントロリ上にあるクレーン主巻及び補巻の水圧系統に駆動用流体を供給する仕切弁（電磁弁）を格納しているバルブボックス内の閉止プラグ部において、水圧供給弁の“開”操作に伴う振動の影響によるゆるみが原因と判断した。</p> | |

| 発生事象 | クレーンバルブボックスの漏えい事象 | |
|---|---|--|
| 対応 | <ul style="list-style-type: none"><li>✓ 電磁弁・減圧弁の交換を実施した。</li><li>✓ 水没したケーブル部を切断し、再接続を実施した。</li><li>✓ 閉止プラグの外観点検、再締結を実施後、合いマークを実施した。<br/>(合マーク確認は、応力が掛かる部位でないため月例点検時に実施)</li><li>✓ 漏えい確認、作動確認を行い異常のないことを確認した。<br/>(3月6日完了)</li><li>✓ 類似箇所について、同様の対策を実施済。(3月15日完了)</li><li>✓ 更なる信頼性向上対策として、ゆるみ防止剤の塗布を検討中。</li></ul> <div></div> <p>復旧時の状況（合マーク実施）</p> | |
