3 / 4号機排気筒 落下物対応について

2019/3/28

東京電力ホールディングス株式会社

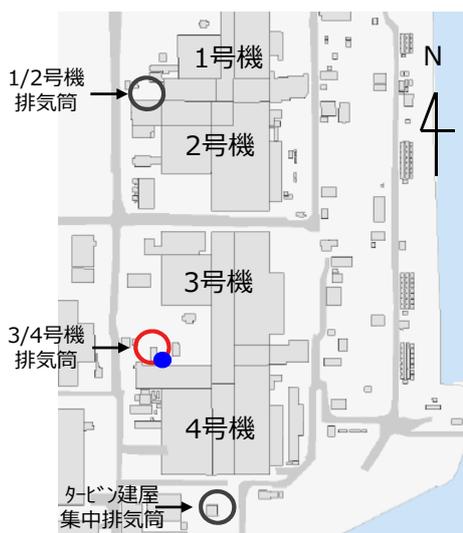
- 2019年1月9日午前11時45分頃、4号機廃棄物処理建屋周辺において、当社社員が鉄板（約25cm×約180cm,厚さ約6mm,重量約22kg）の落下物があることを確認した。
- 現場周辺を確認したところ、3 / 4号機排気筒の地上から高さ約76mにあるメンテナンス用の足場材が落下したものであると判断した。
- 落下点周辺では、作業はしていなかったが、当該エリア含む構内4カ所の排気筒において、直ちに半径33mの範囲を区画・立ち入り規制を行い、安全を確保する対応を取っている。
- 同様の落下リスクが無いかわりに2次部材を中心とした臨時点検を実施すると共に、規制エリア内での安全通路整備等を進めている。（安全通路設置は3月25日に完了）
- 3月8日,15日には3 / 4号機排気筒を対象にドローン調査を実施した。

メンテナンス用の足場があった箇所
(地上約76m)

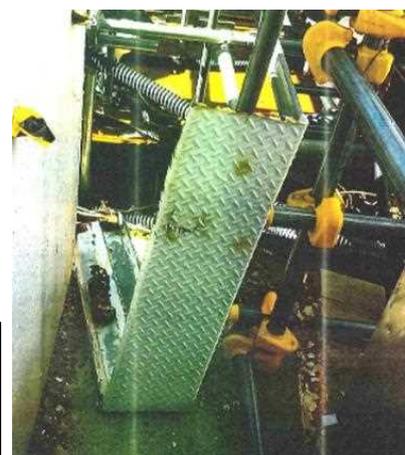
落下した点検用の足場

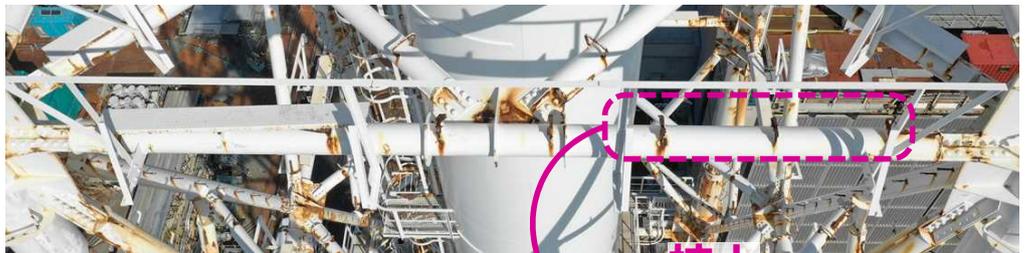
図1 足場断面図

- 【写真①】落下した足場材があったと推定される箇所(地上約76mの南側水平材の上面)を確認。
- 【写真②】足場材があったと推定される箇所にあるリブプレート頂部に腐食を確認。
- 【図1】3/4号機排気筒は、昭和47年建設時に設置した足場材（以下、旧足場材）の上面に、新たな足場材を被せる改造工事を昭和63年に行っている。（リブプレートと旧足場材、旧足場材と新たな足場材がそれぞれ溶接で繋がっていた構造）
- 足場の落下原因は、リブプレート頂部に設置されている旧足場材が軒下腐食※により腐食、減肉、部分消失し、旧足場材の上面に追加設置した足場材が強風時に落下したものと推定。

※ 軒下のような雨がかりによる洗い流し効果が期待できない環境で、海塩等の付着物濃度が大きくなり部材の腐食が進行する腐食形態足場材(改造工事で設置)

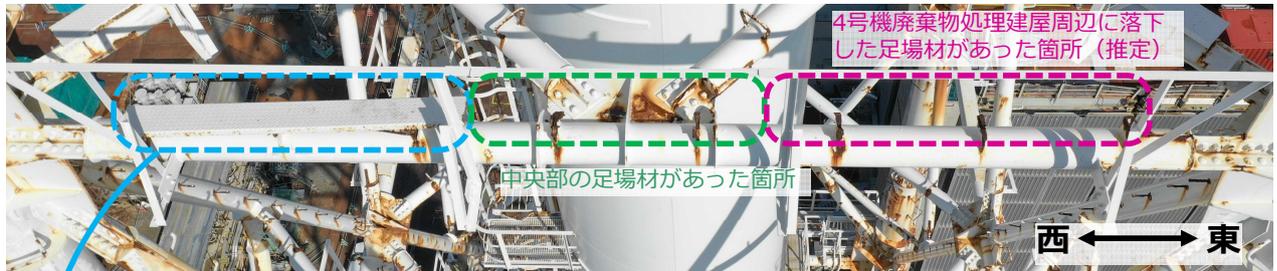
【写真①】地上約76mの南側水平材（再掲）

- 【写真①】落下した足場材があったと推定される箇所（地上約76m付近・写真緑色枠）に隣接する足場材の内、西側に残っている足場材(写真水色枠)に浮き上がりが見られ、中央部の足場材(写真紫色枠)はリブプレートを残して落下したと推定される。
- 【写真③】足場材の浮き上がりを斜め下方向から撮影したところ、足場材の下面にある建設時の旧足場材の腐食、変形と共に、足場材の片側が浮き上がっている状況を確認。
- 当該足場材は現時点で2箇所以上が水平材と接合していると推定されるが、今後、落下リスク低減対策の検討を進めていく。

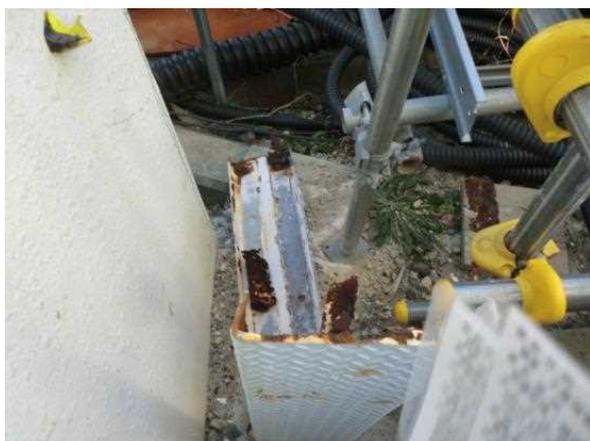
落下した足場材

落下した足場材の線量：～2.6 μSv/h
（B G 1.5 μSv/hを含む）

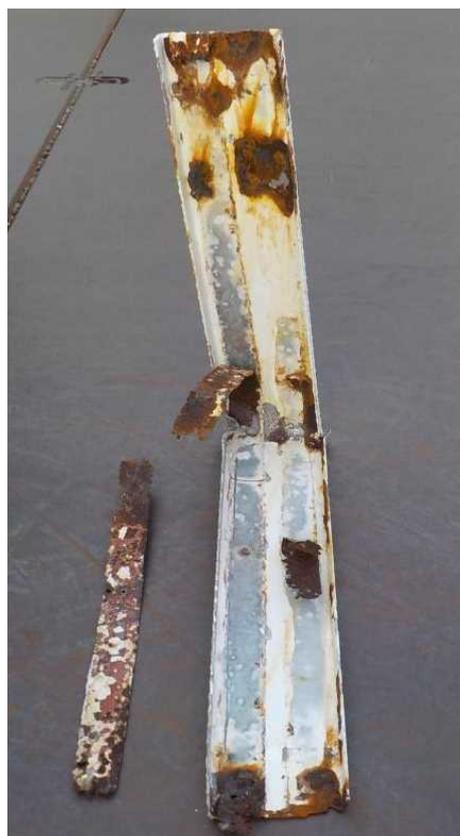
- 3/4号機排気筒は、昭和47年に竣工しているが、今回の落下部材は、昭和63年に改造工事で取り付けられた足場材(一部、竣工時部材含)である。

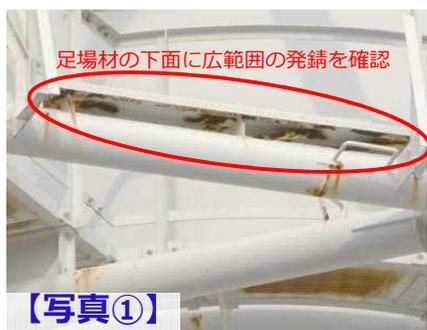
【写真①】

3/4号機 劣化進行が疑われる足場材
南面 地上86m付近

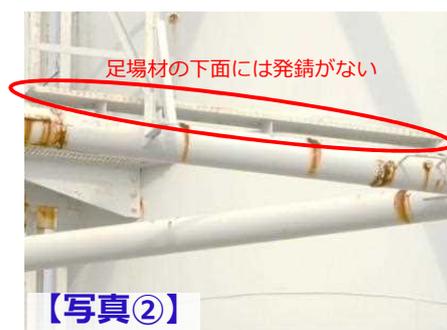
【写真②】

3/4号機 健全と推定される足場材
南面 地上67m付近

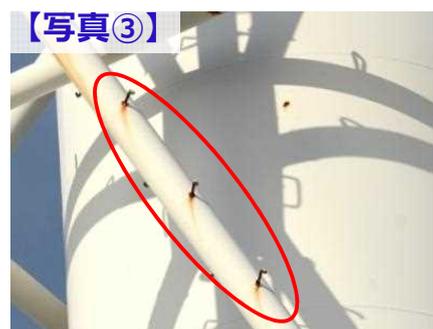
【写真③】

3/4号機 劣化進行が疑われるステップ
東面 地上100m付近

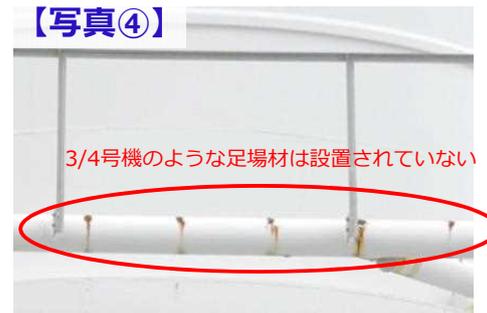
【写真④】

5/6号機の水平材 (鉄塔)
南面 地上76m付近

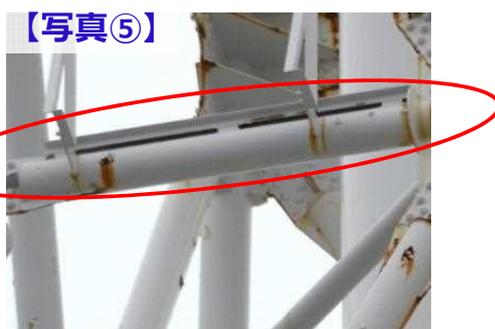
【写真⑤】

1/2号機 落下しないと推定される足場材
北面 地上100m付近

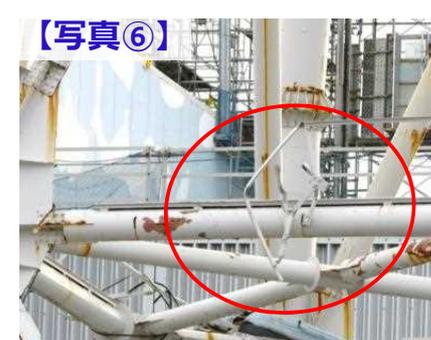
【写真⑥】

1/2号機 変形した手摺り
北面 地上30m付近

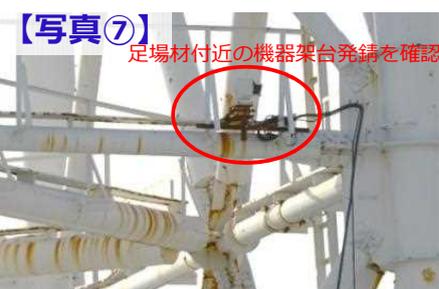
【写真⑦】

タービン建屋集中 劣化が疑われる機器
北面 地上42m付近

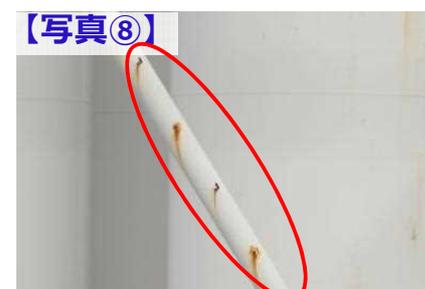
【写真⑧】

劣化が疑われるステップ
南面 地上32m付近
