# タービン建屋東側における 地下水及び海水中の放射性物質濃度の状況について

2019/3/28

## 東京電力ホールディングス株式会社

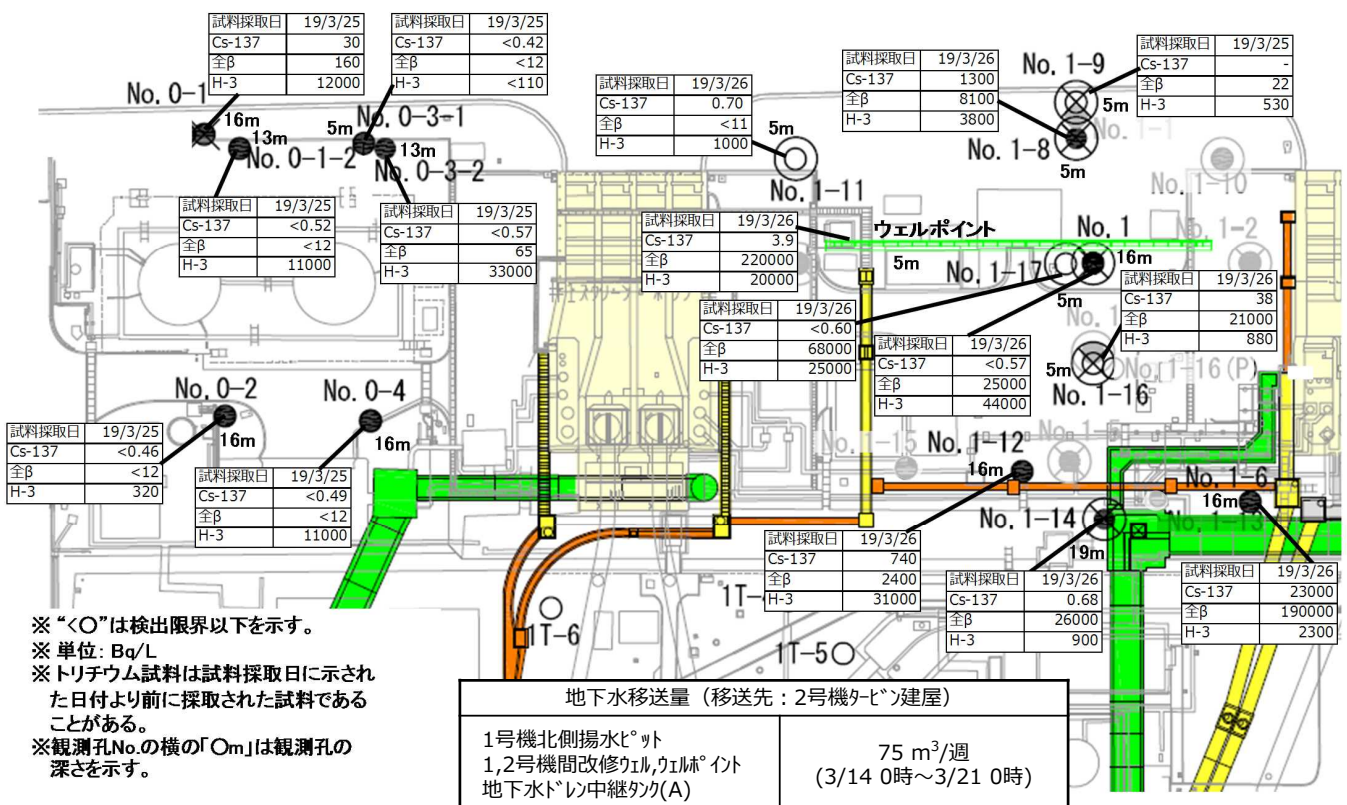
<1号機北側、1,2号機取水口間>

＜1号機北側エリア＞

- No.0-3-1でH-3濃度は2018.10より120Bq/ℓ程度から1,900Bq/ℓ程度まで上昇後低下し、現在上昇前のレベルとなっている。

＜1,2号機取水口間エリア＞

- No.1-6でH-3濃度は2018.3以降低下上昇を繰り返し、現在2,300Bq/ℓ程度となっている。
- No.1-8でH-3濃度は2018.12より2,000Bq/ℓ程度から上昇し、現在3,800Bq/ℓ程度となっている。
- No.1-12で全β濃度は2018.9より800Bq/ℓ程度から200Bq/ℓ程度まで低下後上昇し、現在2,400Bq/ℓ程度となっている。

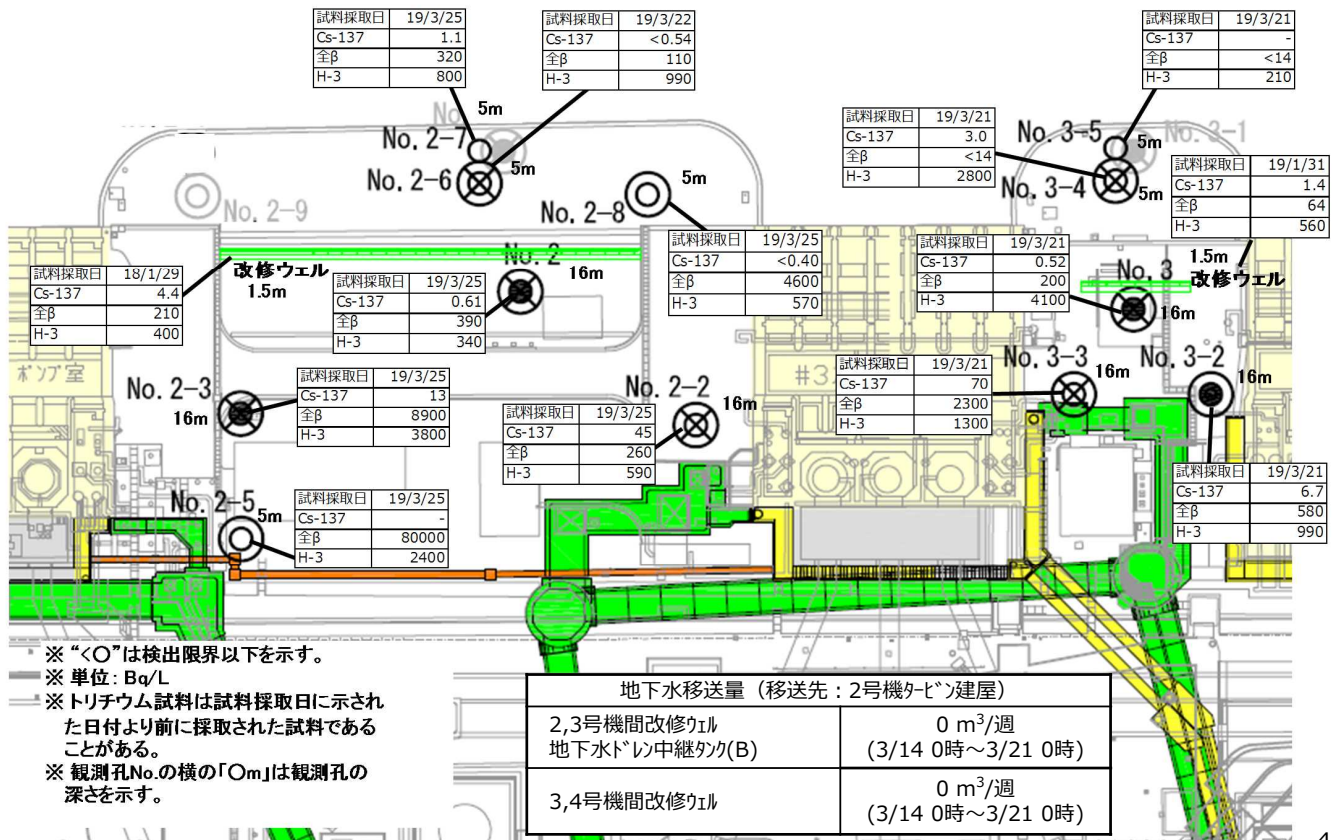
<2,3号機取水口間、3,4号機取水口間>

＜2,3号機取水口間エリア＞

- No.2-3でH-3濃度は2017.11より上昇後5,000Bq/ℓ程度であったが、現在4,000Bq/ℓ程度となっている。全β濃度は2017.12より600Bq/ℓ程度から上昇し、現在9,000Bq/ℓ程度となっている。
- No.2-5でH-3濃度は2018.12より1,200Bq/ℓ程度から上昇し、現在2,400Bq/ℓ程度となっている。全β濃度は2018.12より30,000Bq/ℓ程度から上昇し、現在80,000Bq/ℓ程度となっている。

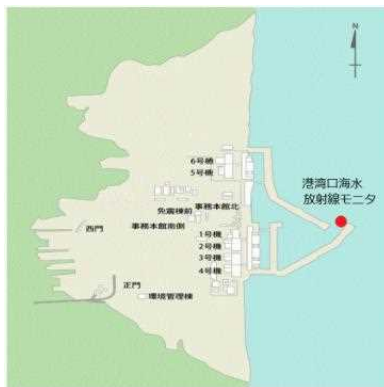
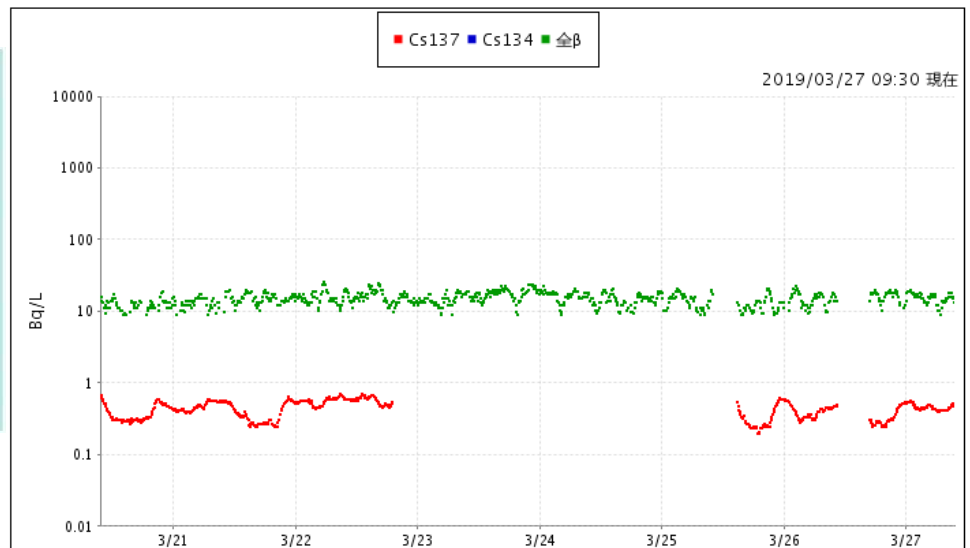
<参考> 港湾口海水モニタの測定結果

○ 2019年3月22日19時6分から設備不具合で停止していましたが、3月25日14時50分に復旧作業が終了し起動しております。
