# サイトバンカ建屋流入箇所調査状況並びに 対策の検討状況

2019年4月25日

## 東京電力ホールディングス株式会社

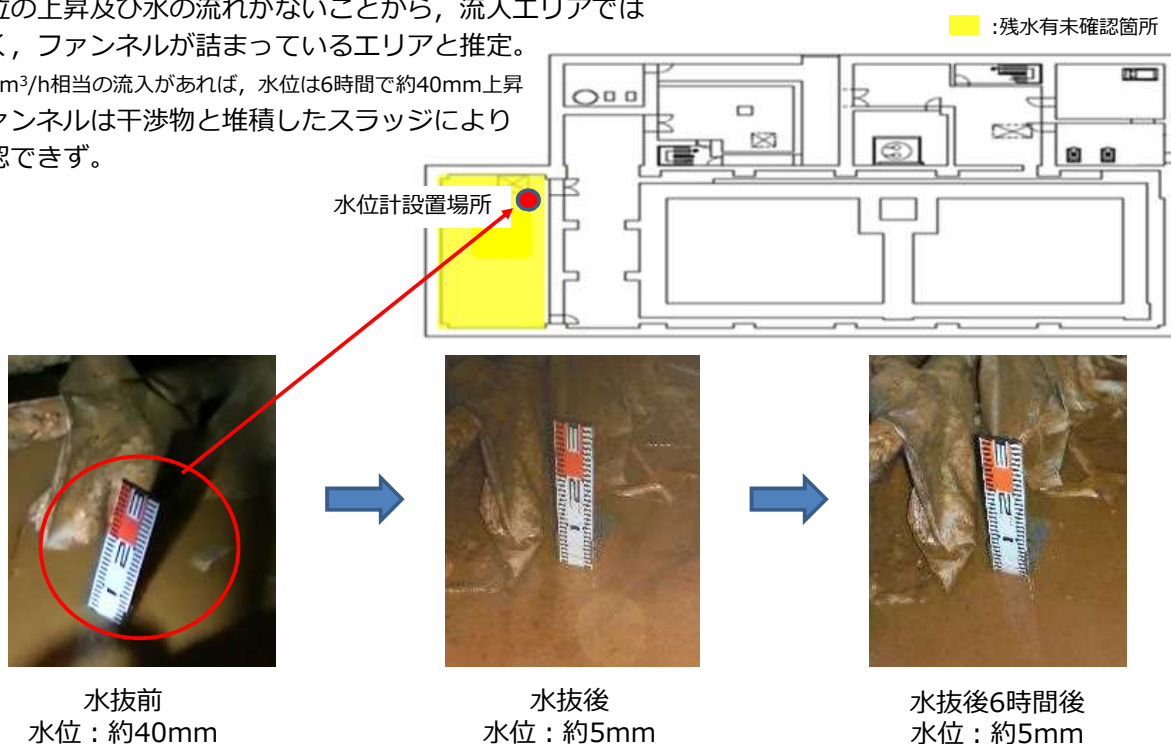
## 2019年4月19日 サイトバンカ地下階残水箇所調査結果（エリア①）

- 残水の水抜きを実施し、6時間後の水位変動を確認
  - ・ 水位の上昇及び水の流がないことから、流入エリアではなく、ファンネルが詰まっているエリアと推定。  
※  $1\text{ m}^3/\text{h}$ 相当の流入があれば、水位は6時間で約40mm上昇
  - ・ ファンネルは干渉物と堆積したスラッジにより確認できず。

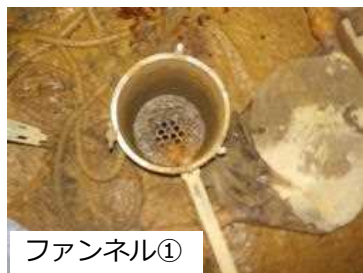
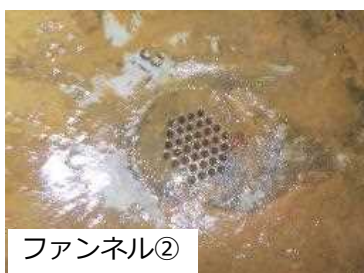
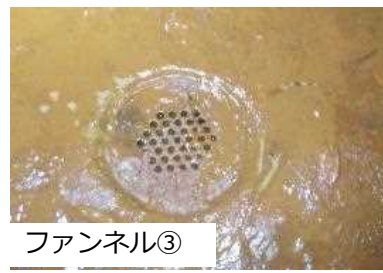
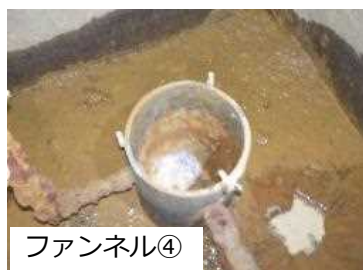
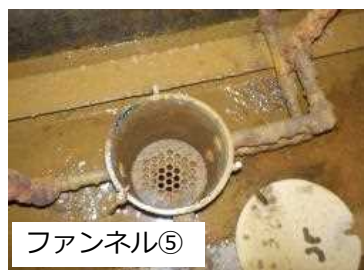
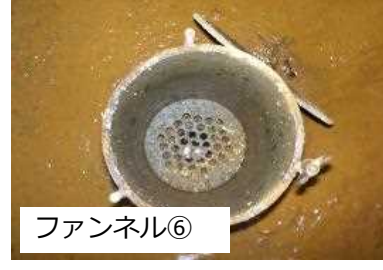
- 当該エリアのファンネル（6箇所）を目視確認  
・ ファンネルへの流入がないことを確認。

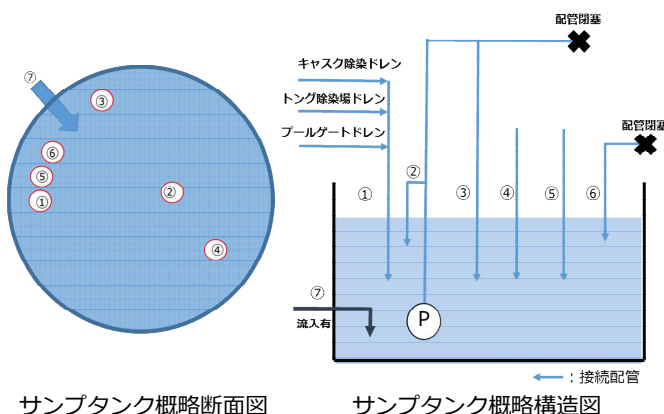
サンプタンク接続系統

- オーバーフローが確認されたサンプタンクは、接続された7本の配管により、各階のドレンファンネルへの流入水や、設備・系統のドレンが集水される構造。
- タンク内の水抜きを実施し、内部調査を実施したところ、接続配管⑦から、指2本分の流入を確認。  
現在確認されている建屋流入量と同程度と評価。
- 接続配管①は、水抜き後のサンプタンク底面部（スラッジ有り）に水の動きがないことから流入なしと判断。
- 接続配管②③⑥は、内部調査時の目視にて配管からの流入がないこと、サンプタンクより上流で配管の閉塞を確認。
- 接続配管④は、内部調査時の目視にて配管からの流入がないこと、サンプタンクより上流で流入がないことを目視で確認。
- 接続配管⑤は、内部調査時の目視にて配管からの流入がないことを確認。

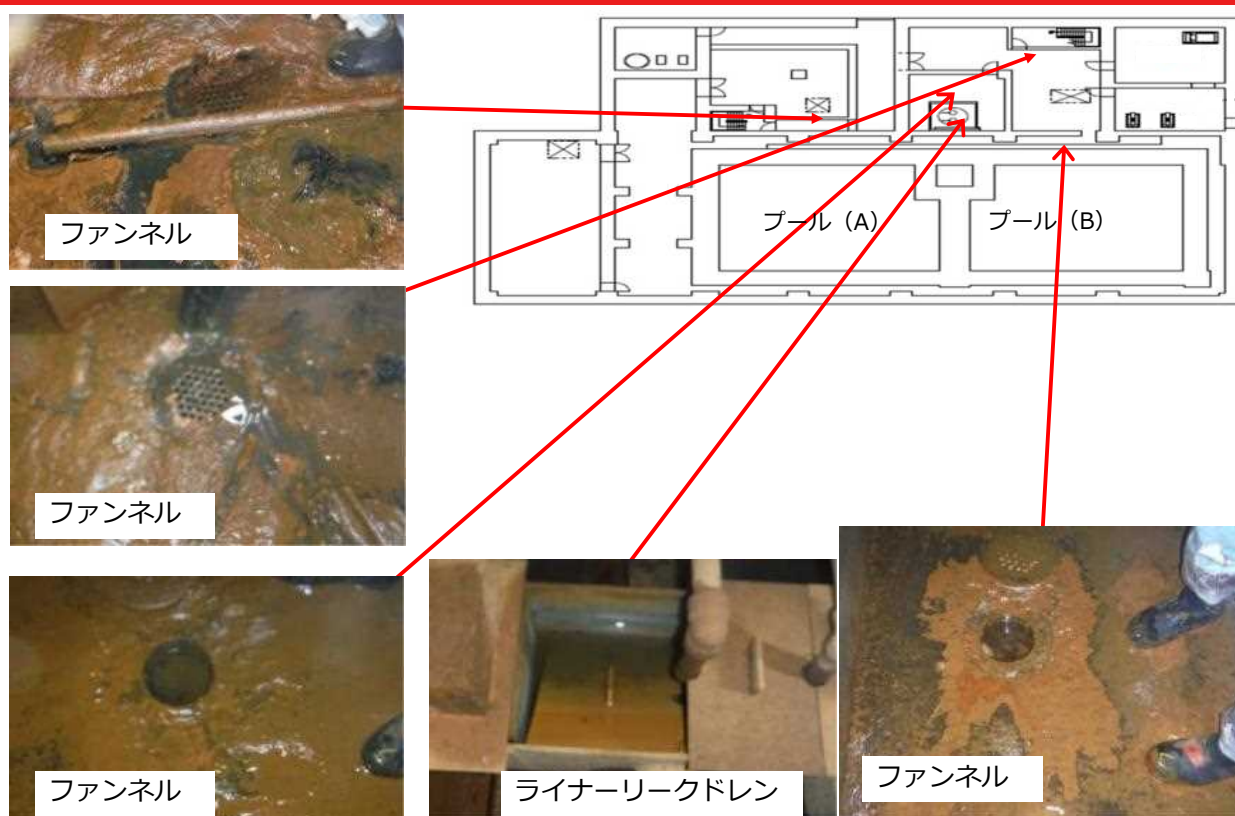
■ 2019年3月5日に、目視でサイトバンカ建屋2階のドレンファンネルを確認した。

□ 流入箇所は確認されなかった（一部のドレンファンネルは、設置エリアの雰囲気線量、周辺の機器配置状況から、目視不可）。
