3号機 燃料取り出しの開始について

2019/4/25

東京電力ホールディングス株式会社

3-2. テンシルトラスホイスト#1ケーブルコネクタ故障箇所と調査結果 **TEPCO**

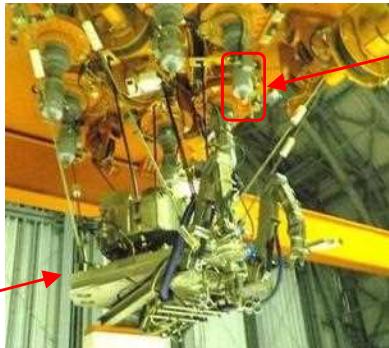
発生事象	テンシルトラス上昇操作時の警報発生
概要	<p>移送容器ヘフランジプロテクタ（移送容器フランジ部の保護部材）を設置後、テンシルトラスをSFPから移動するために上昇操作を実施していたところ、警報が発報し停止した。また、原因調査のため、警報解除後に再度上昇させた際に、地絡に起因する警報が発生した。</p>

原因	<ul style="list-style-type: none"> ✓ テンシルトラスホイスト1モータの電源ケーブルについて、FHM制御盤側ケーブルのコネクタ部に絶縁抵抗不良があることを確認した。 ✓ 絶縁抵抗不良の原因是、コネクタ内グロメット内表面に異物等が存在し課電による発熱で炭化が進み地絡・短絡に発展した。 ✓ コネクタ内の異物等の炭化で絶縁低下したことにより異常電流が流れ、モータを駆動する装置が異常を検知して動作を停止させたため、警報発生した。
対応	<ul style="list-style-type: none"> ✓ テンシルトラスホイスト1のモータを制御する装置の交換を実施済み。(3月1日完了) ✓ FHM制御盤～燃料取扱機足元間のケーブル・コネクタの交換を実施済み。(3月8日完了) 不具合が発生した制御装置、ケーブル・コネクタに関しては、これまでの点検や不具合等を踏まえて準備していた予備品により、不具合箇所特定後速やかに交換を実施。 ✓ 取り外したテンシルトラスホイスト1のモータ駆動装置の健全性を確認。(3月19日完了) ✓ 他動力ケーブル・コネクタは耐電圧試験等にて健全性の確認を実施し、問題のあるコネクタは補修・交換の対策を実施済み。(4月5日完了)

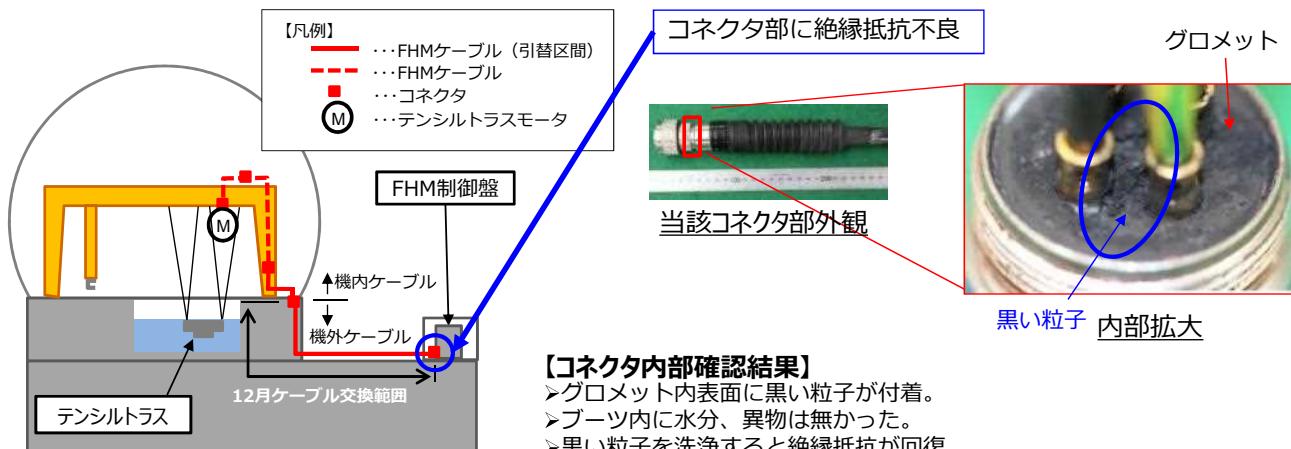
■ 燃料取扱機テンシルトラスホイストモータケーブルルート概要および不具合箇所

- テンシルトラスホイスト1モータの電源ケーブルについて、FHM制御盤側ケーブルのコネクタ部に絶縁抵抗不良があることを確認した。
- 絶縁不良の原因是、炭素を多く含有している黒い粒子であることを確認した。
- 黒い粒子の発生原因は、コネクタ内グロメット内表面に異物が存在し、課電による発熱で炭化が進展した。

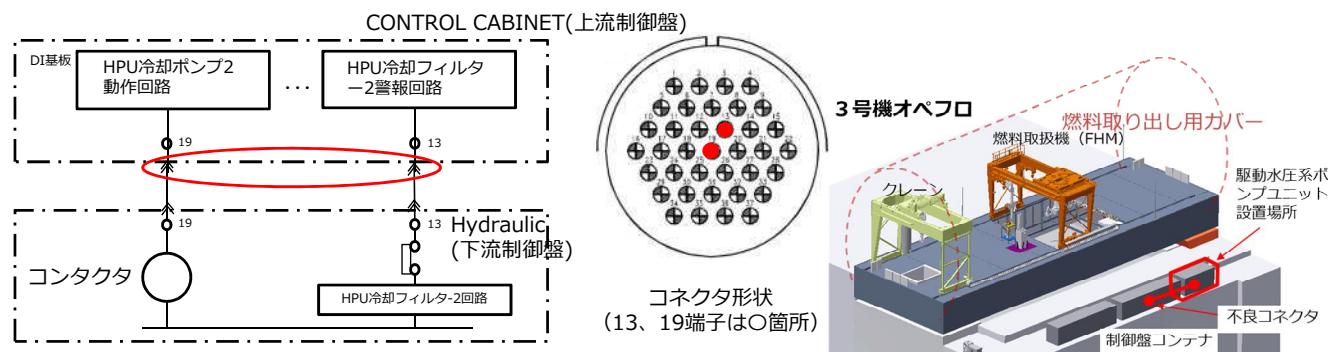
冷却ポンプに動作異常が確認されたことから、当該ケーブルの絶縁抵抗測定を実施したところ、下記に示す13-19端子間で混触をしていること確認した。また、混触箇所を調査したところ、上流制御盤側コネクタ内で混触していることを確認した。

- ▶異物（①充填剤らしき物質、②黒い物質、③金属物らしきもの）を確認
 - ▶異物を除去、再組立後に絶縁抵抗を再測定した結果、13-19芯線間を含むピン間の絶縁抵抗は判定基準（ $2M\Omega$ ）以上であることを確認した。

③が混触原因と想定

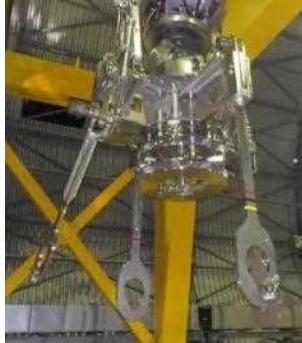
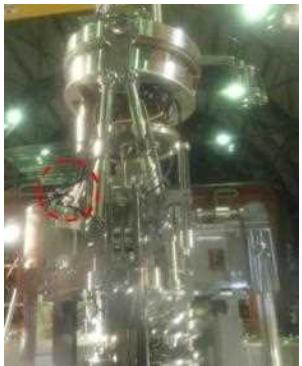
発生事象	垂直吊具用ケーブルコネクタ浸水事象
概 要	<p>クレーン主巻に設置されている垂直吊具用ケーブルコネクタは、垂直吊具を取り外した際に養生(水密性なし)を実施し、主巻に固縛していたが、ITVインターロック試験において、十分な処置を実施せず、当該養生のまま主巻を使用済み燃料プール(以下、SFP)に浸水させ、当該コネクタを水没させた。</p>

<p>注意喚起表示</p>
原 因	垂直吊具用ケーブルコネクタの養生状態の確認が不足し、十分な処置を実施せず主巻をSFP内に浸水させたこと。
対 応	<ul style="list-style-type: none"> ✓ 浸水したケーブルコネクタを交換し、抵抗測定・動作確認を行い、健全性を確認した。(3月17日完了) ✓ クレーン操作者が誰でも認識可能とするために、遠隔操作室の操作卓へ「垂直吊具未装着状態で、クレーン主巻をSFPに着水させないこと」の注意喚起表示を掲示した。(3月13日完了)
備 考	燃料取り出し期間中は、垂直吊具を取り外さない。また、取り外した状態で容器を取り扱うことはないため、輸送容器落下等につながる事象ではない。

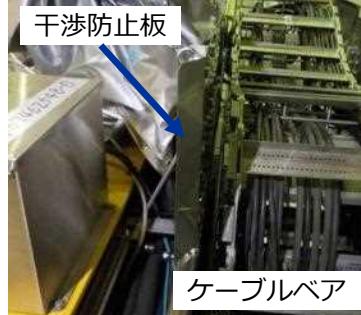
発生事象	ケーブルベアによるケーブル巻き込み事象
概 要	訓練実施中、垂直吊具の補アームの跳ね下げ※操作が出来なことを確認した。 ※垂直吊具の補アームは開いた後、水平に円を描く形で振り上がる。キャスク吊り上げ時にアームが干渉しないための動き。
原 因	<p>垂直吊具制御ケーブルの損傷を確認した。また、ケーブルベア(以下、ベアという。)可動域及びベアを構成する部品にケーブル被覆の一部と考えられる破片の付着を確認したため、ケーブルがベアに巻き込まれ損傷したと判断した。</p> <p>ケーブルとベアの干渉確認が不足していたことが原因と判断した。</p>

<p>クレーン脚部</p> <p>ケーブルベア</p> <p>干渉防止板</p> <p>干渉防止版設置状況</p>
対 応	<ul style="list-style-type: none"> ✓ ケーブルを交換し、干渉防止板を設置した。抵抗測定・動作確認を行い、健全性を確認した。(3月14日完了)
備 考	垂直吊具のアームの操作が出来なくなった場合でも、輸送容器の把持状態は維持されるため、燃料取り出し作業中の輸送容器落下等につながる事象ではない。

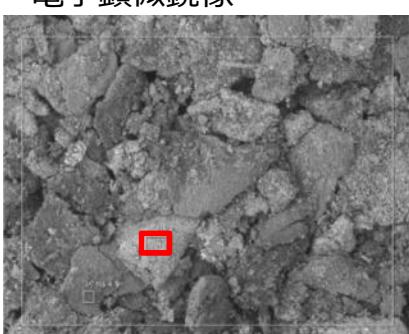
電子顕微鏡像

- 炭素やシリコンが主として検出されている。これは、作業場の埃(繊維、髪等)やクロロメットの材質であるクロロブレンゴムの主成分が炭素として、クロロブレンゴムの添加剤がシリコンとして検出されたものと考えられる。
- アルミニウム、チタン、ニッケルも検出されており、これらは埃に含まれるメジャーな元素である。程度として微量な割合であるため、短絡・地絡に影響を与えるほどの大きさの異物とは断定しにくい。
- 金も検出されているが、ピンの金メッキが融解して黒い粒子に混入したものと推定。

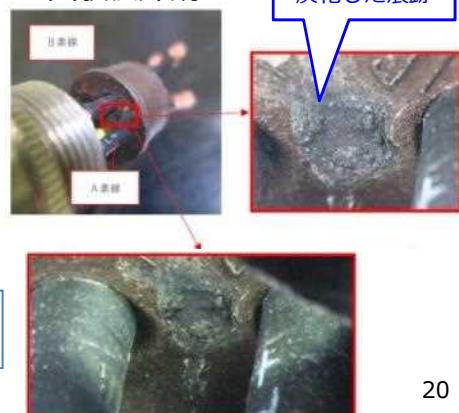
■ 試験後外観

- ①ピン間に異物※に電流が流れ、発熱を確認
 - ・通常の回路電圧（AC400V）相当の電圧で、2Aの通電を確認（約100秒間程度）
- ②ジューク熱の高温により異物が炭化
 - ・埃の成分である繊維、髪などの有機物の熱分解が進む温度は250～400℃程度
 - ・短絡により総エネルギー量（熱量）約80kJ（=400V×2A×100秒）が与えられる
 - ・と、質量が数mg程度の物質は容易に400℃以上に温度上昇する
 - ・グロメットの一部も炭化したことから、当該材質であるクロロブレンゴムの炭化温度500℃程度まで温度上昇したと想定される
- ③炭化部分を電流経路として短絡・地絡に発展
 - ・試験の結果、ピン-ピン間の異物表面に炭化痕を確認。
 - ・炭化によって接地ピン側にも経路が生成され、最終的に100mA以上地絡電流が流れ、地絡保護遮断器動作に至り、電源トリップしたと考えられる。

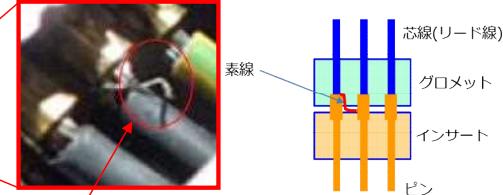
絶縁低下原因：リード線に微小な傷があり、シールド線との絶縁を低下させていた。

絶縁低下原因：リード線から素線がはみ出しており、グロメット挿入時にその素線が他のピンに接觸していた。

はみ出した素線

補修方法：当該ケーブルの補修実施。なお、補修の過程でピンと芯線が外れてしまったため
ハンダで補修実施(1本)

補修方法：広野にて新規ケーブル製作し交換実施

絶縁テープ補修
にて絶縁回復
