3 / 4号機排気筒 落下物対応について

2019年4月25日

東京電力ホールディングス株式会社

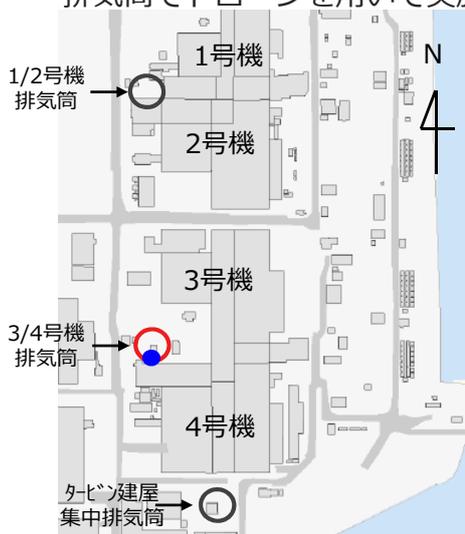
メンテナンス用の足場があった箇所
(地上約76m)

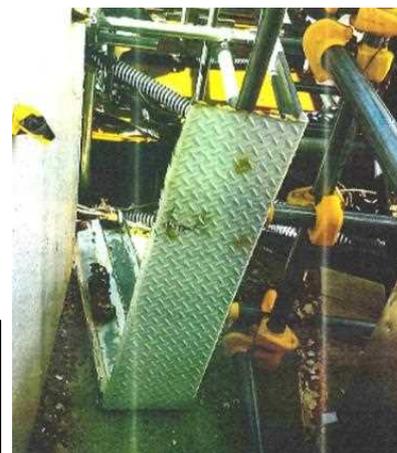
- 2019年1月9日午前11時45分頃、4号機廃棄物処理建屋周辺において、当社社員が鉄板（約25cm×約180cm,厚さ約6mm,重量約22kg）の落下物があることを確認した。
- 現場周辺を確認したところ、3 / 4号機排気筒の地上から高さ約76mにあるメンテナンス用の足場材が落下したものであると判断した。
- 落下点周辺では、作業はしていなかったが、当該エリア含む構内4カ所の排気筒において、直ちに半径33mの範囲を区画・立ち入り規制・安全通路設置を行い、安全を確保する対応を取っている。
- 3月8日,15日には3 / 4号機排気筒を対象にドローン調査を実施し(3/28報告済み)、落下リスク低減対策検討のための線量測定を4月10日,12日にタービン建屋集中排気筒,3 / 4号機排気筒でドローンを用いて実施した。

落下した点検用の足場

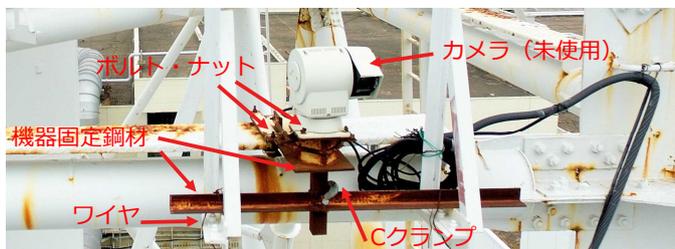
【写真①】北面約42m付近

- 4月10日にタービン建屋集中排気筒のドローン調査において劣化が疑われる機器等を確認した。
- 【写真①】劣化が疑われる機器周辺を確認した結果、機器を固定している鋼材の表面に発錆がみられた。固定治具（ボルト・ナット、Cクランプ、ワイヤ等）に欠損等は見られないが、腐食の進み具合は確認できなかった。
- 【写真②】下層部の足場材には腐食が見られるが、直ちに落下しそうな状況ではない。
- 【写真③】中層部から上層部の足場材には腐食が見られない。
- 腐食の状況と線量測定結果を踏まえて、タービン建屋集中排気筒の落下リスク低減対策の検討を進める。
