サイトバンカ建屋における流入箇所への調査状況

2019年 5月 30日

東京電力ホールディングス株式会社

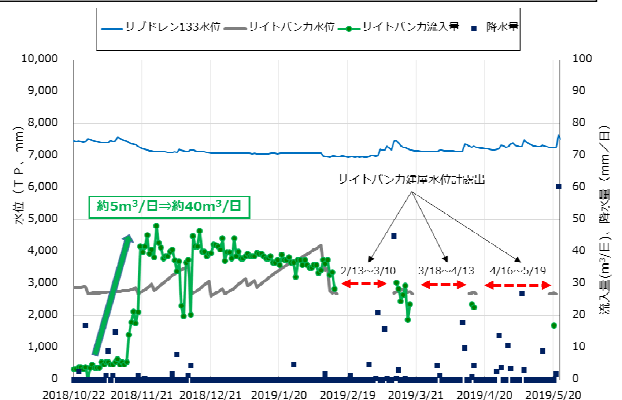
サイトバンカ建屋の流入量

- 陸側遮水壁外の建屋については、震災以降、地下水の流入により、建屋水位と周辺の地下水位との水位差が縮小した際には、プロセス主建屋又は高温焼却建屋へ移送し、処理を実施。
- これらの建屋では、これまで0～数m³/日で推移していたが、昨年11月から、サイトバンカ建屋の流入量が5m³/日から40m³/日に増加（4月時点20～30m³/日）。その他の建屋に傾向の変化は無し。
- サイトバンカ建屋について、建屋水位低下後の地下階調査において、各階の排水設備の排水先である地下階のサンプタンクへの流入が確認された。流入水の水質調査結果等より、地下水の可能性が高いと評価。
- 5/23に流入箇所の絞り込みのための事前調査において、床ドレンファンネル（BF-013）内部の側面からの流入があることを確認。

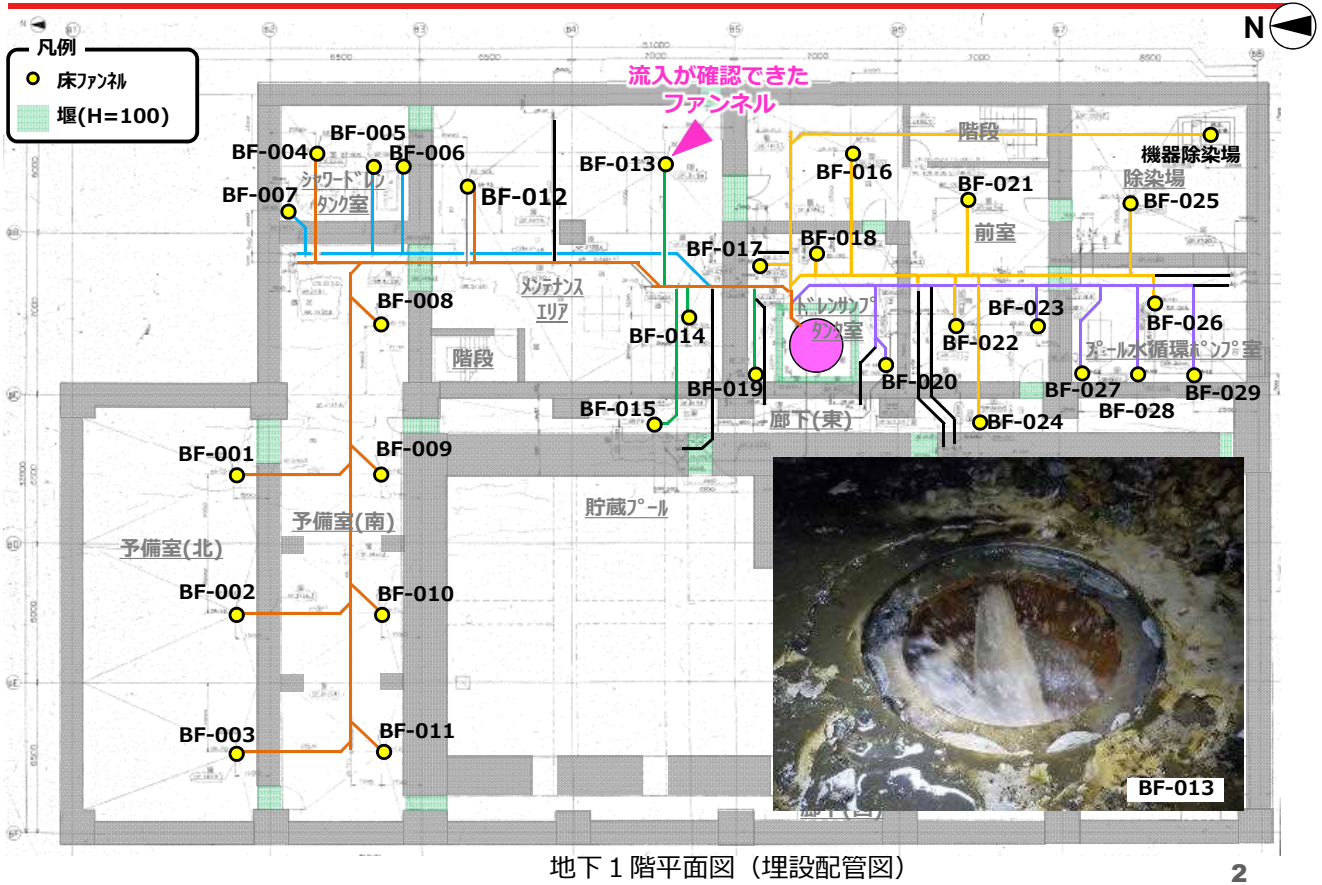
2. 流入箇所及び流入状況

流入箇所絞り込みを目的としたドレン配管一部閉塞のモックアップの結果、充填材注入ファンネルと連通するファンネルの閉止が必要とわかり、現場でファンネルを確認したところ、地下1階の床ドレンアンネル（BF-013）内部側面から流入があることが確認された。

流入ファンネルの詳細調査を実施。ファンネル側面に指1本が入る程度の流入孔を確認。また，他の流入系統の有無確認のためサンプタンク側の配管を切断し，ドレン配管内のカメラ調査を実施。ファンネル調査に伴い，一時的に流入量が増加したが，流入箇所への木栓による閉塞と土嚢設置により流入量を抑制。（現在の流入量は15m³/日程度）

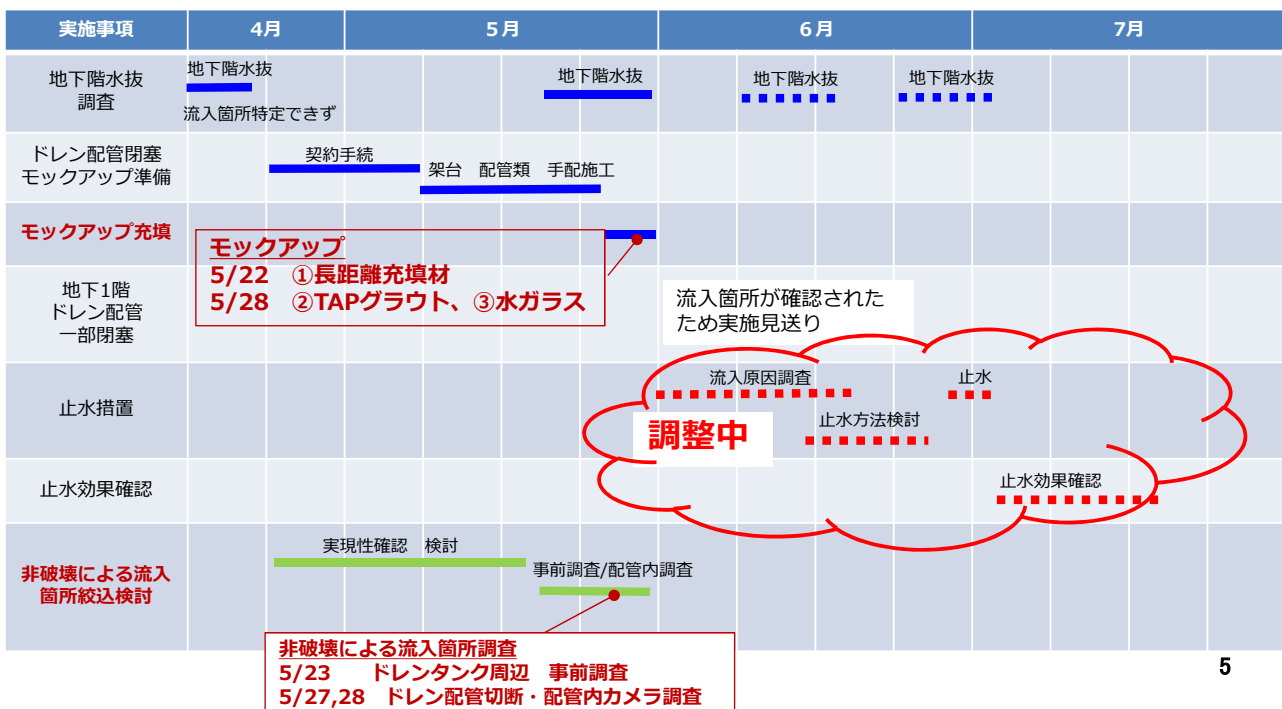
カメラ調査の結果からBF-013方向からの流入が確認されたことや流入量から，流入箇所は当該ファンネルと推定。

ドレンサンプタンクへ側から配管内へカメラを挿入し、BF-013側からの流入のみを確認

- 地下1階ドレン系統の配管の一部を閉塞することで系統を分断し、流入箇所の絞り込みを行うことを計画していたが、流入箇所が特定されたことから、ドレン配管の一部閉塞の実施は見送り。（モックアップは止水材の選定に寄与することから計画通り実施）
- 計画を見直し、流入原因を調査し、止水方法の検討を進める。

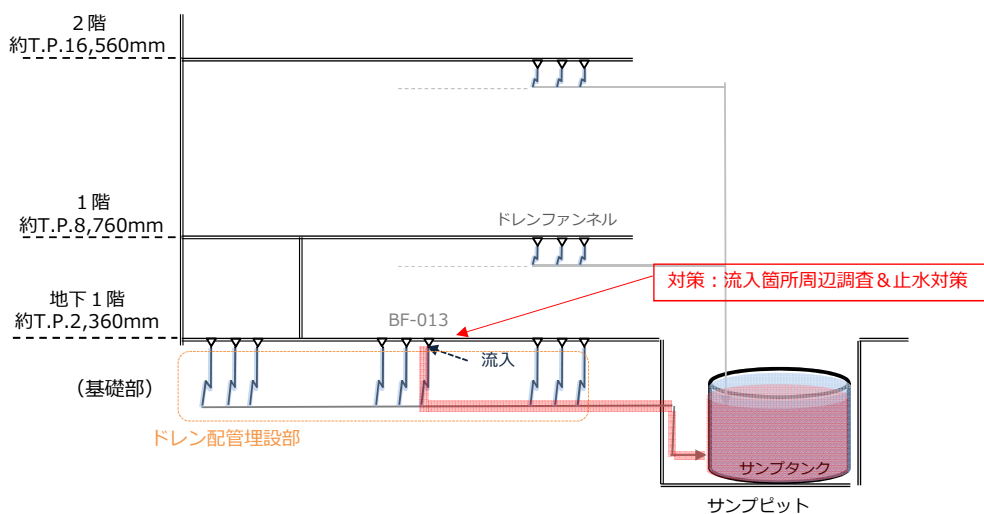
サイトバンカ建屋状況と対策のイメージ図

- これまでの調査結果から、ファンネル口を経由して流入する経路は確認できなかったが、今回、床ドレンファンネル（BF-013）の内部側面からの流入を確認した。
- 今後、当該ファンネル廻りの調査を実施し、流入原因を確認した後、止水対策を実施する。
