H4・H6エリアタンク漏えいによる汚染の影響調査

- ①追加ボーリング観測孔の放射性物質濃度推移
- ②地下水バイパス調査孔・揚水井の放射性物質濃度推移
- ③排水路の放射性物質濃度推移
- ④海水の放射性物質濃度推移

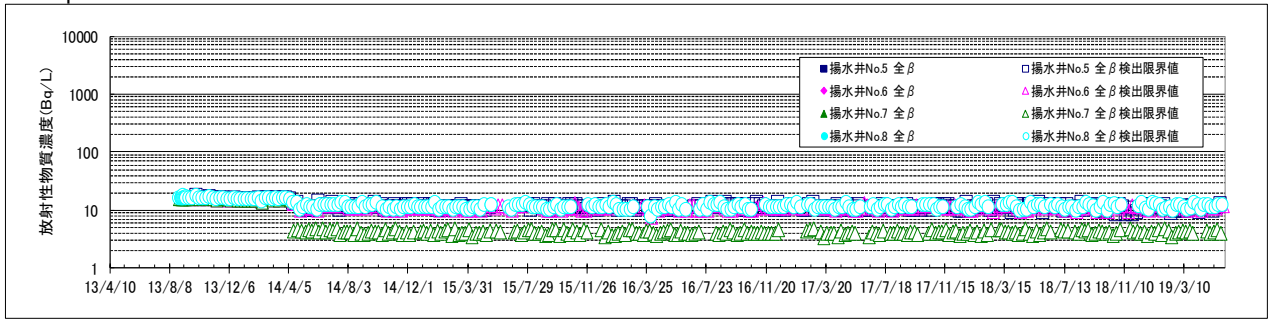
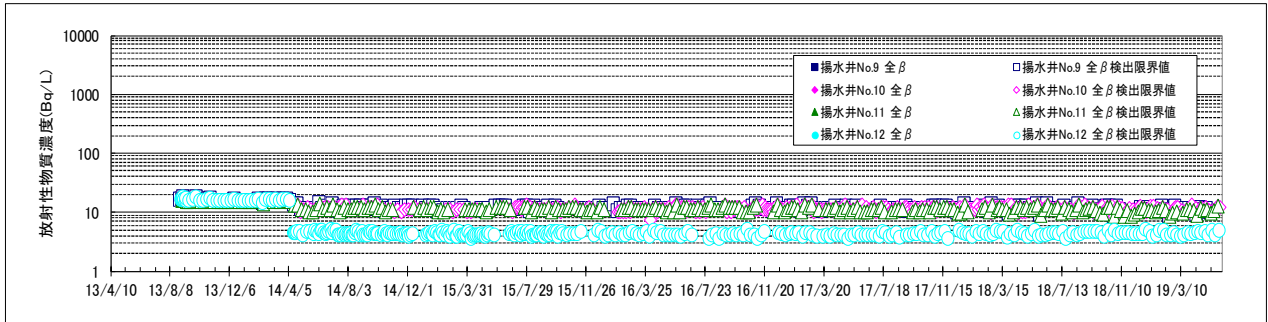
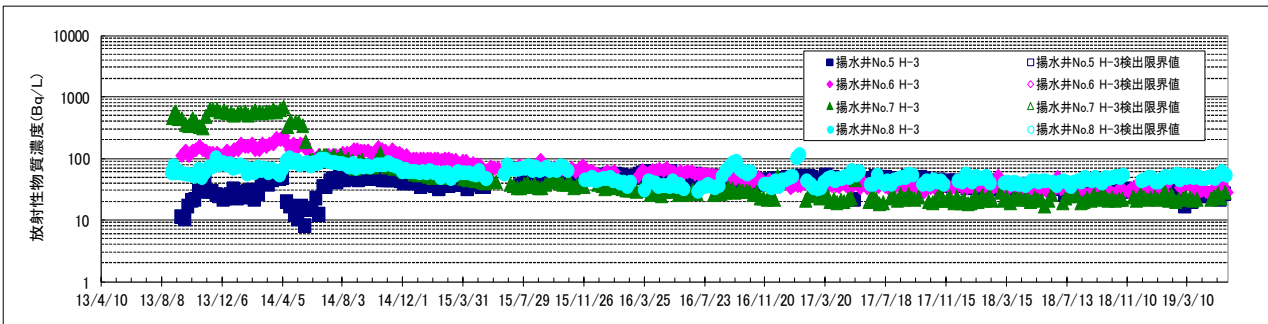
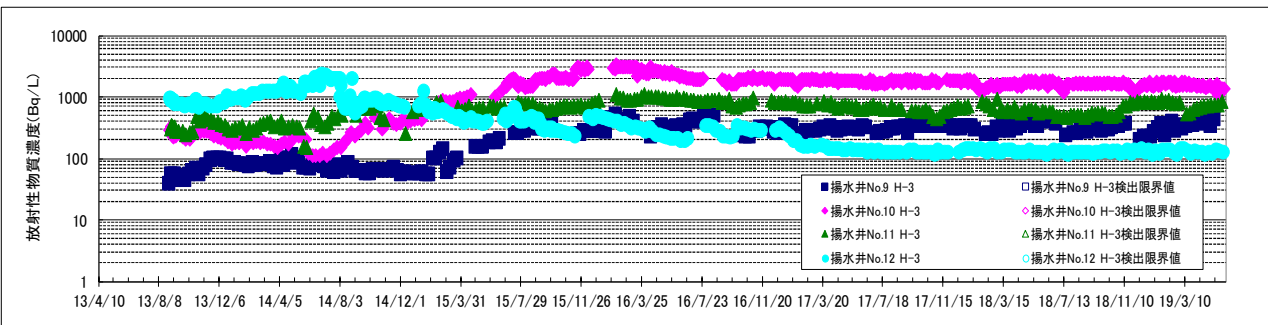
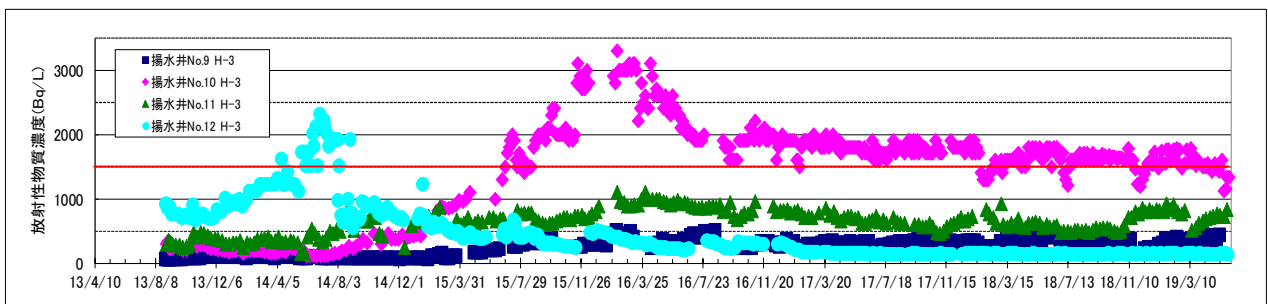
揚水井No.9: 2019/5/16,23 ポンプ点検により採取中止

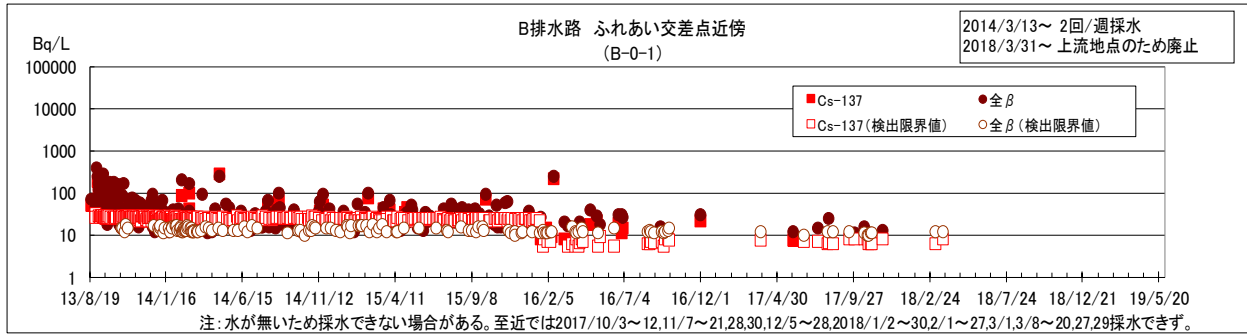
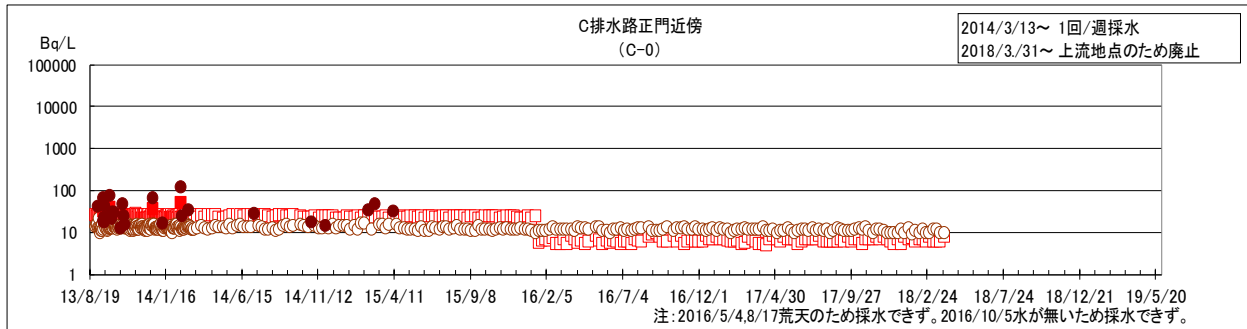
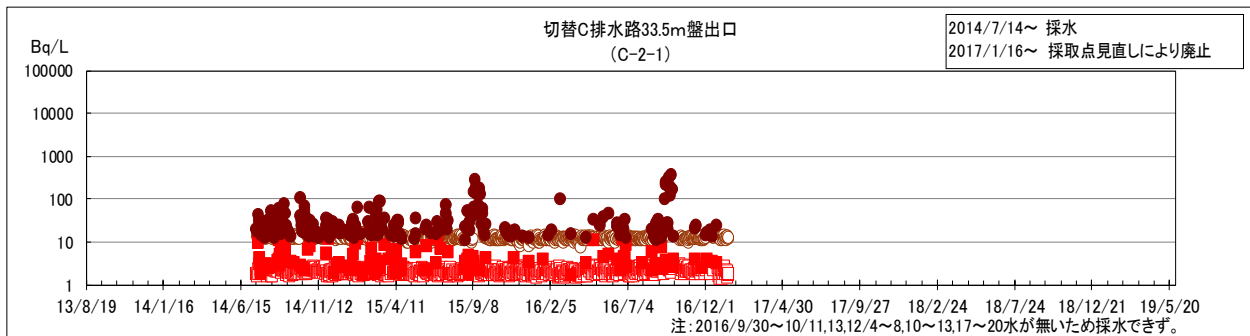
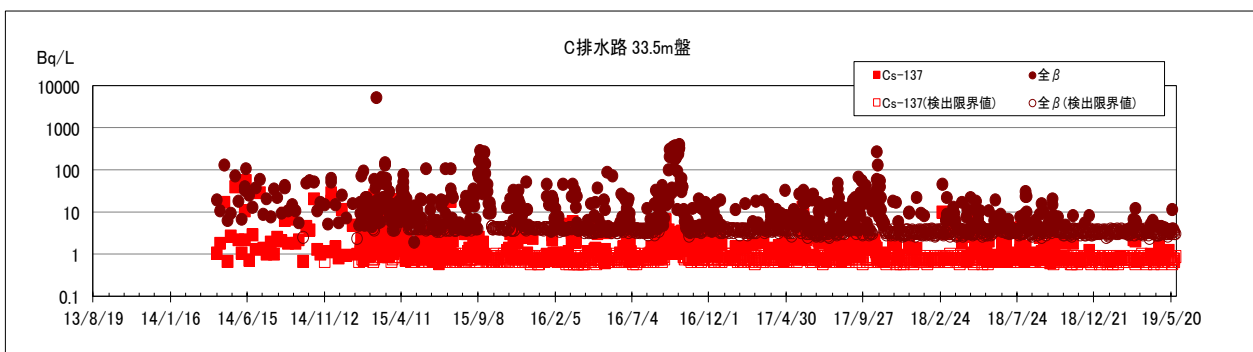
(注)
Cs-134,137の検出限界値を見直し(B排水路ふれあい交差点近傍:2016/1/21～、C排水路正門近傍:2016/1/20～)。

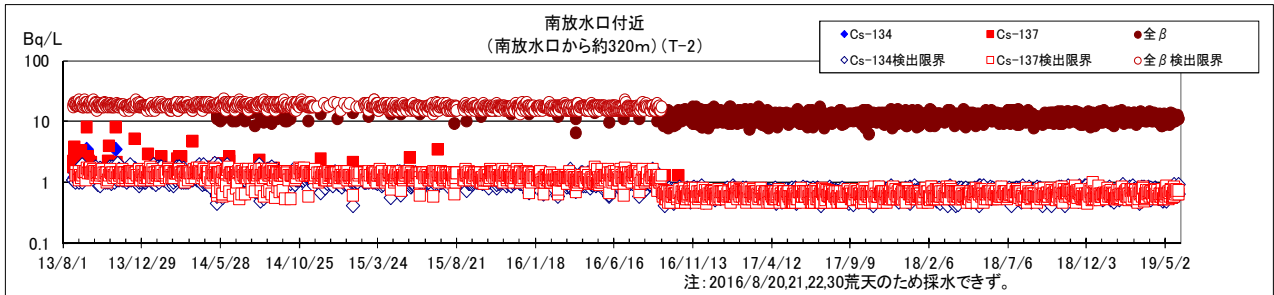
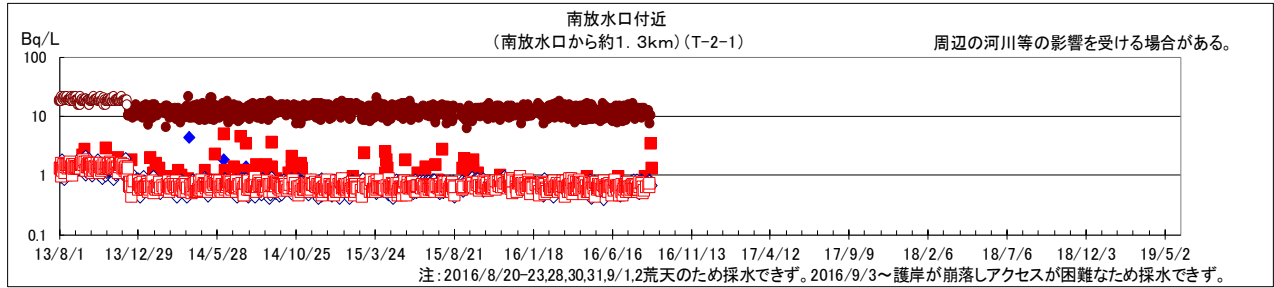
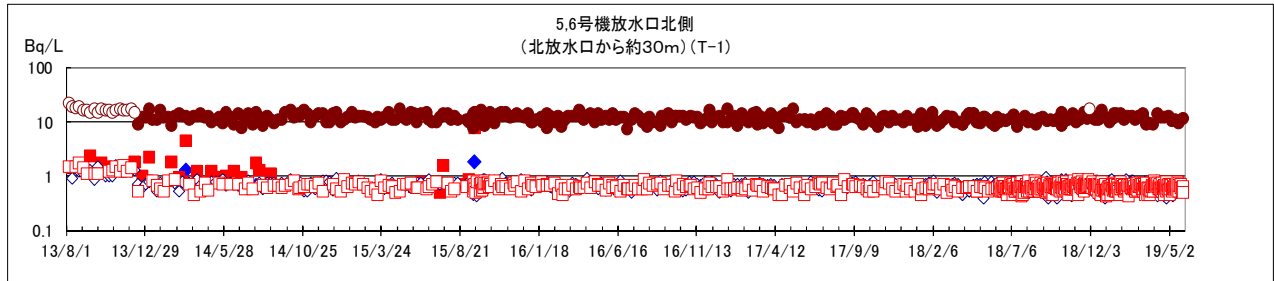
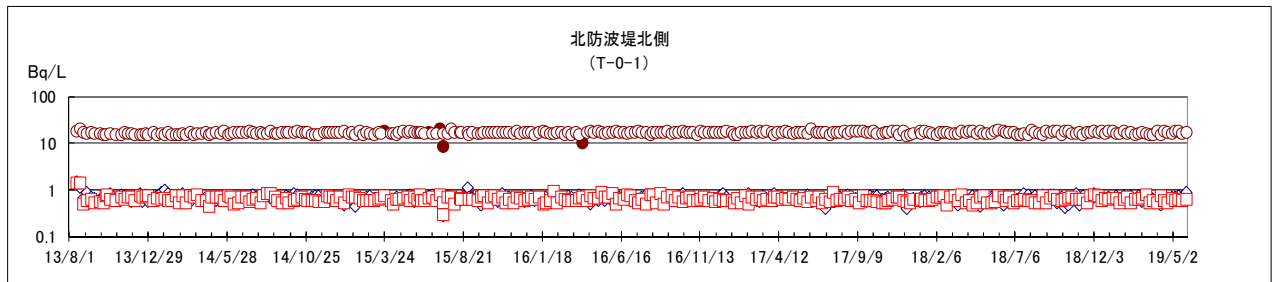
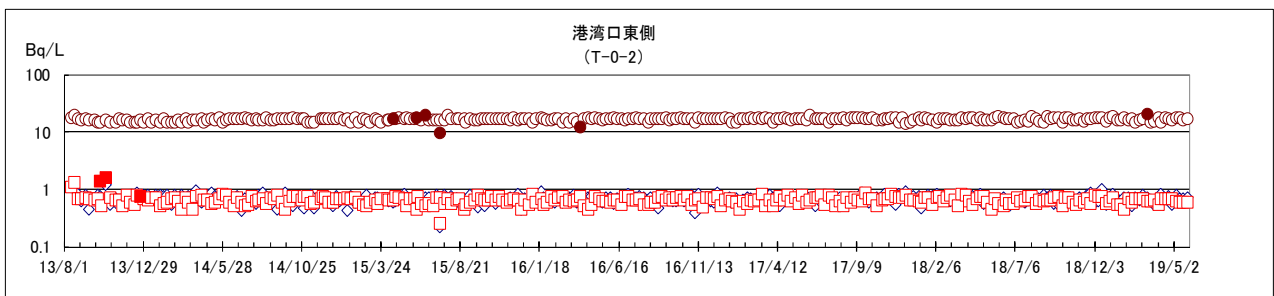
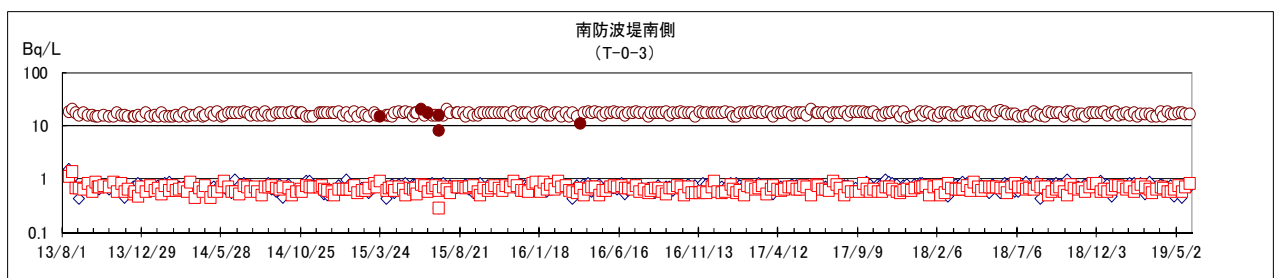
南放水口付近: 地下水バイパス排水中に検出限界値を下げて分析したのも表示している。

2016/9/15~ 全βの検出限界値を見直し(20→5Bq/L)。

2017/11/27~ 防波堤補修のため南放水口より約330m南の地点から約280m南の地点へ変更。

2018/3/23~ 階段の本設化に伴い南放水口より約320m南の地点へ変更。

北防波堤北側、港湾口東側、南防波堤南側: 全βの検出が増えたため2015/7/13は第三者機関においても検出限界値を下げて分析したのも表示している。
