# 2号機 RPV窒素封入流量監視における運転上の制限の逸脱について

2019年5月30日

東京電力ホールディングス株式会社

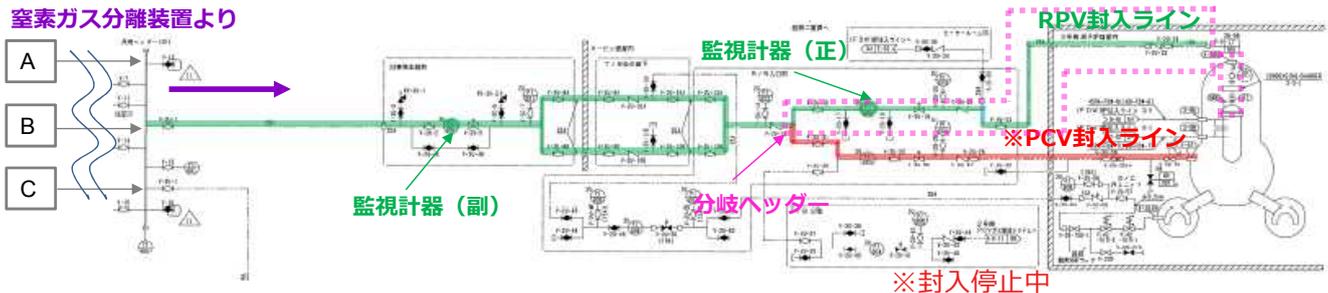
窒素封入量は、2015年以降から低下傾向にあったため、窒素封入量低下の原因調査を行っており、その結果、分岐ヘッダーから下流側のRPVラインで流量低下が発生していることを確認している。

調査結果を受け、分岐ヘッダー下流側のRPVラインについては、新規ラインへの取替を計画している（2019年度8月予定）。

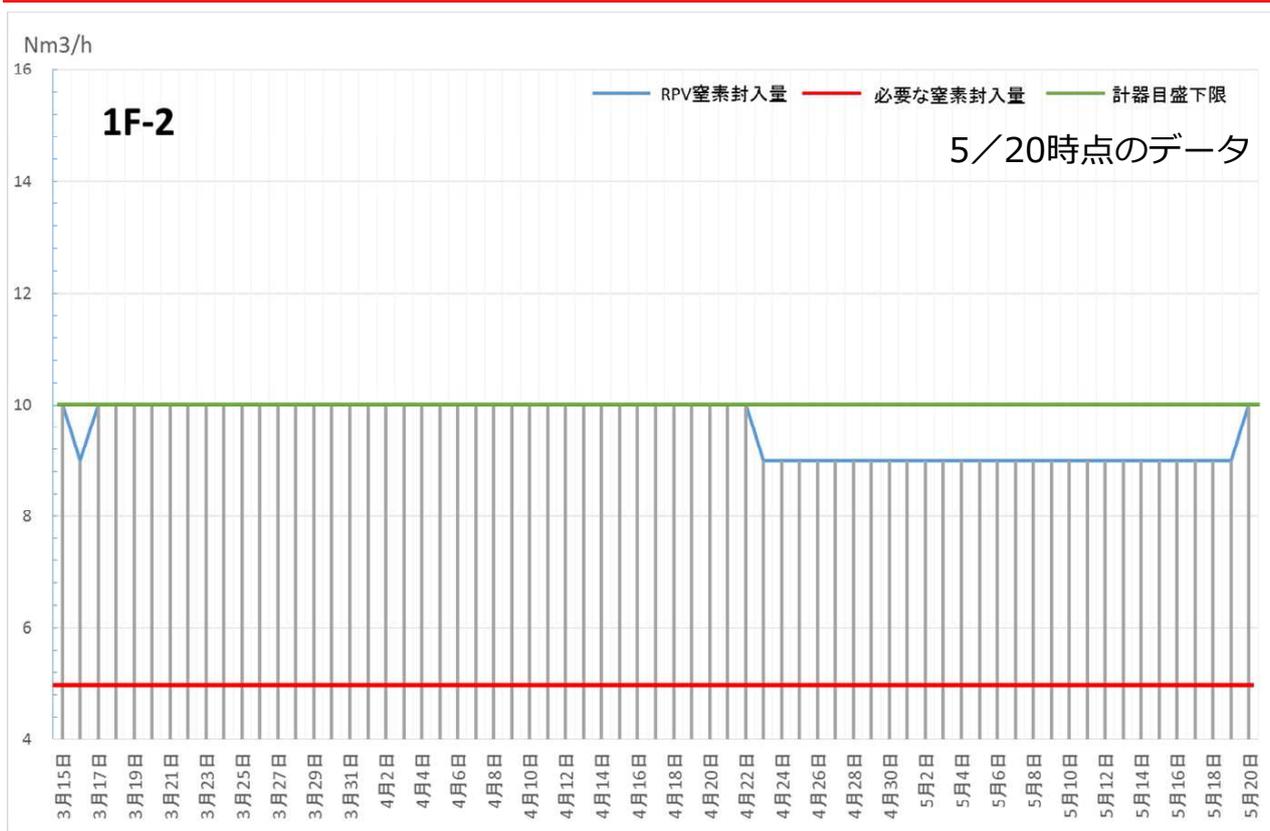
## 2-3. 窒素封入流量の傾向 (2019年3月15日~5月20日)

このため、これまでのRPV窒素封入量の記録について確認したところ、3月16日、4月23日から5月19日の窒素封入量が設計測定範囲を下回っている（10Nm<sup>3</sup>/h未満）ことを確認した。

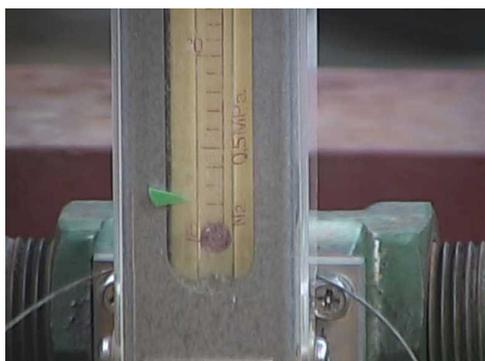
監視計器 (副)

※3 2013年に外観点検、分解点検、清掃等を実施し、計器に異常が無いことを確認している。また、計測範囲10～50Nm<sup>3</sup>/h（計器精度：±2.5%FS）の面積式流量計であり、現在の流量は計測範囲内にあることを確認している。

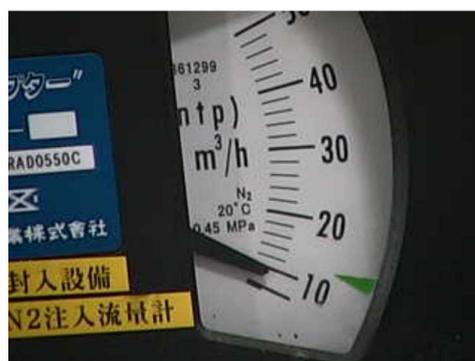
監視計器 (正)

窒素封入量の監視において、監視計器（正）の指示値が最低目盛10に達していたことから、当社社員が測定範囲に疑念をもち確認したところ、監視計器（正）と計器仕様表に差異があることを確認した。

監視計器(正)のIDSには設計測定範囲下限値は5Nm<sup>3</sup>/hと記載されているが、当該計器の取扱説明書では測定範囲は10Nm<sup>3</sup>/hからであることから、IDSの誤記が判明した。

計器を監視していた当直員は、当該計器のIDSに計器目盛範囲が「5~50Nm<sup>3</sup>/h」と記載されていたため、「0」の刻字のないゼロ位置の目盛を5Nm<sup>3</sup>/hと認識し、最低目盛10を少し下回った指示を測定範囲外とは考えなかった。

- (1) 記載間違いが確認されたIDSの修正 (5/23完了)  
1～3号機窒素封入設備には、実施計画Ⅲ関連の監視計器(正)及び(副)として、流量計及び圧力計が当該計器 (2号機RPV窒素封入流量計) を含め25台あり、このうち流量計6台のIDSに記載間違いを確認した。  
なお、当該計器を除く、使用中のラインの流量計及び圧力計については、現状の指示値が最低目盛よりも大きいことを確認しており、監視への影響はない。
- (2) 実施計画Ⅲ関連対象計器のIDSの調査 (6月中旬完了予定)  
監視計器(正)及び監視計器(副)について調査中。
- (3) 2号機窒素封入量の監視方法変更 (実施済)  
「必要な封入量以上であること」を確認できるよう監視方法変更。
- (4) 計器交換  
当該計器を低流量が測定できる計器に交換する。(7月上旬完了予定)

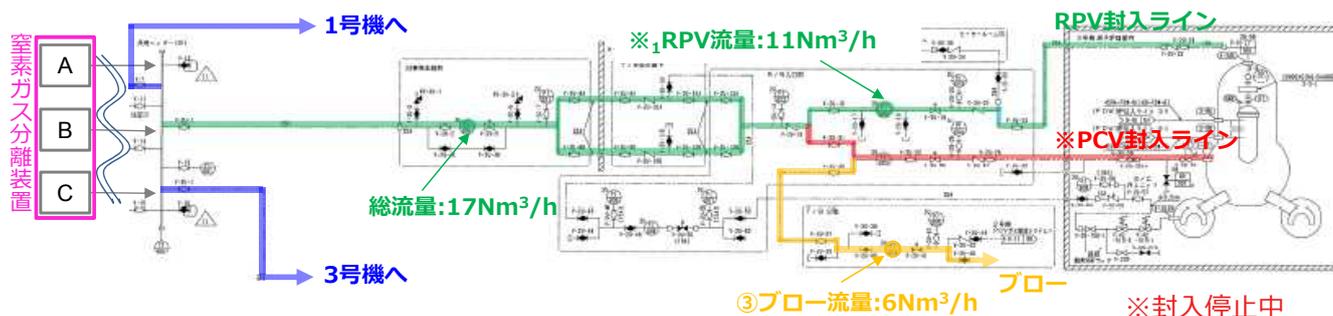
現在の指示値が測定範囲の下限近傍にあり、測定範囲を下回る懸念があるため、PCV封入ラインのブローラインを活用し、「必要な窒素封入量以上であること」を確認できるよう監視方法を変更。

※1系統より窒素をブローし、総流量計 (監視計器 (副)) との差し引きによりRPV流量を算出
