# タービン建屋東側における 地下水及び海水中の放射性物質濃度の状況について

2019/5/30

## 東京電力ホールディングス株式会社

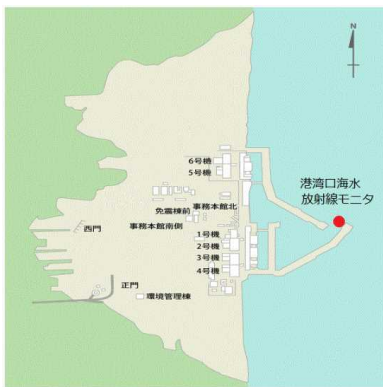
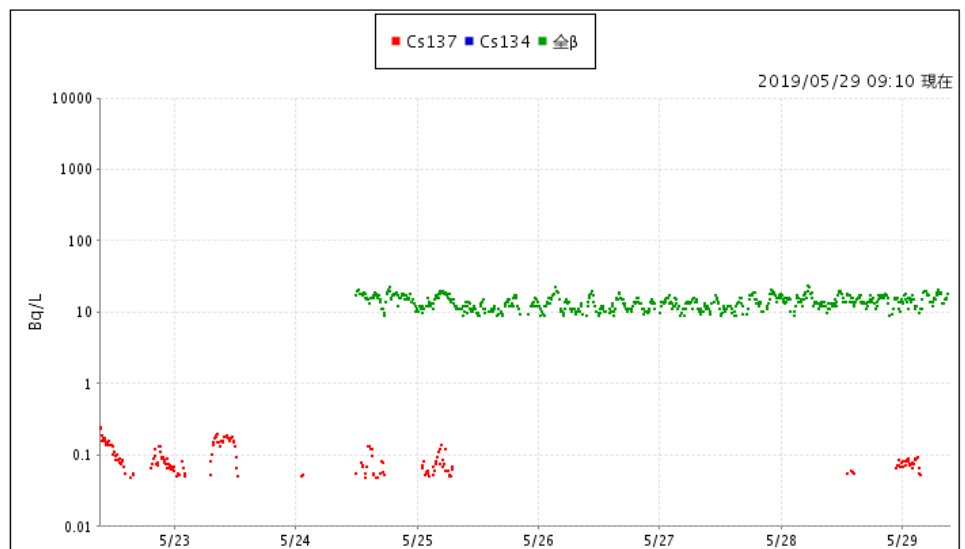
<参考> 港湾口海水モニタの測定結果

- 2019年5月22日 5時25分に設備不具合により全βの測定が停止しておりました。5月24日11時56分に復旧作業が終了し起動しております。
- 設備の不具合および清掃・点検保守作業等により、データが欠測する場合があります。
