# サイトバンカ建屋における流入箇所調査状況

2019年 6月 27日

東京電力ホールディングス株式会社

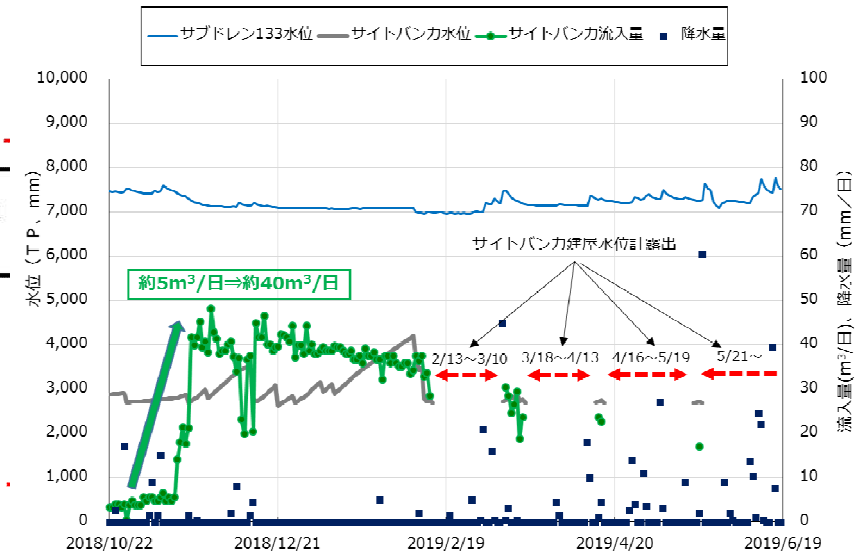
サイトバンカ建屋の流入量

- 陸側遮水壁外の建屋については、震災以降、地下水の流入により、建屋水位と周辺の地下水位との水位差が縮小した際には、プロセス主建屋又は高温焼却建屋へ移送し、処理を実施。
- これらの建屋では、これまで0～数m<sup>3</sup>/日で推移していたが、昨年11月から、サイトバンカ建屋の流入量が5m<sup>3</sup>/日から40m<sup>3</sup>/日に増加。その他の建屋に傾向の変化は無し。
- サイトバンカ建屋について、建屋水位低下後の地下階調査において、各階の排水設備の排水先である地下階のサンプタンクへの流入が確認された。流入水の水質調査結果等より、地下水の可能性が高いと評価。
- 流入箇所の絞り込みのための調査において、床ドレンファンネル（BF-013）内部の側面からの流入があることを確認。（5月23日）
- ファンネル近傍のコア抜きを行ったところ、流入孔に繋がるビニルホースを確認。（6月20日）

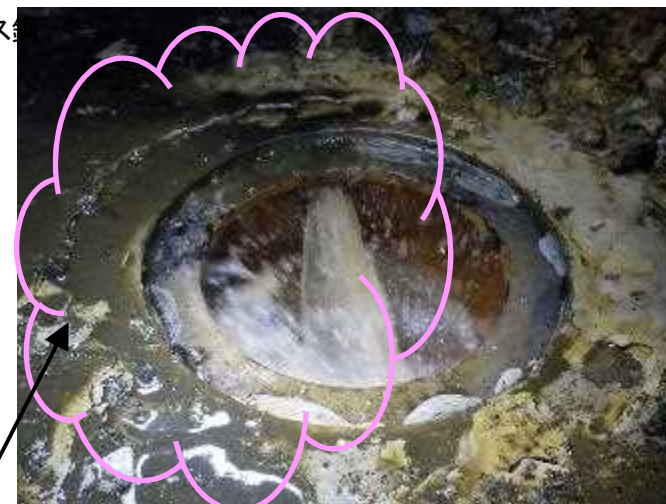
ファンネル周囲に補修したような形跡あり？

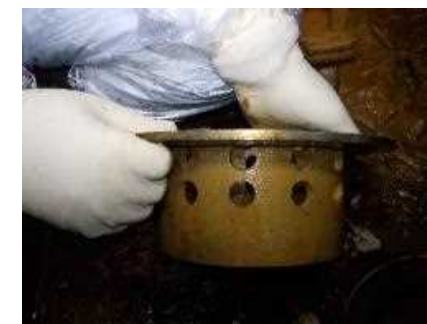
②を取外した状況

流入ファンネルの詳細調査を実施。ファンネル側面に指1本が入る程度の流入孔を確認。また、他の流入系統の有無確認のためサンプタンク側の配管を切断し、ドレン配管内のカメラ調査を実施。ファンネル調査に伴い、一時的に流入量が増加したが、流入箇所への木栓による閉塞と土嚢設置により流入量を抑制。

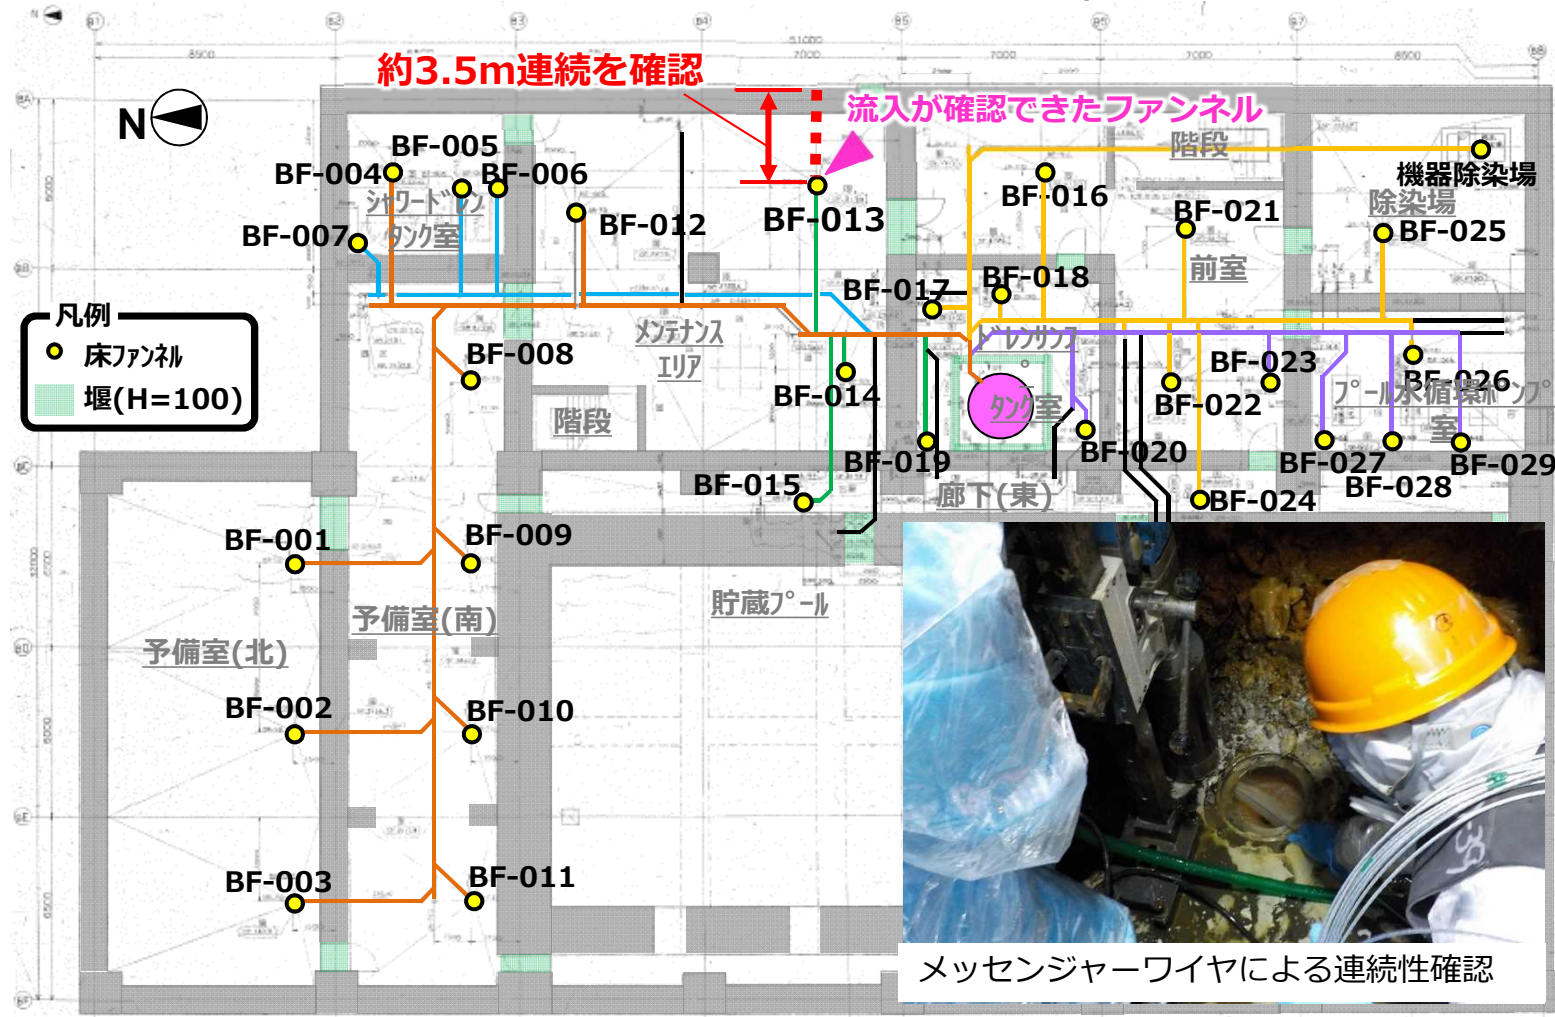
地下1階平面図 (埋設配管図)

ファンネルの流入孔からメッセンジャーワイヤを挿入し、孔の連続性を調査。

⇒ファンネル中心部から約3.5mまで（建屋外壁面付近まで）連続していることを確認。

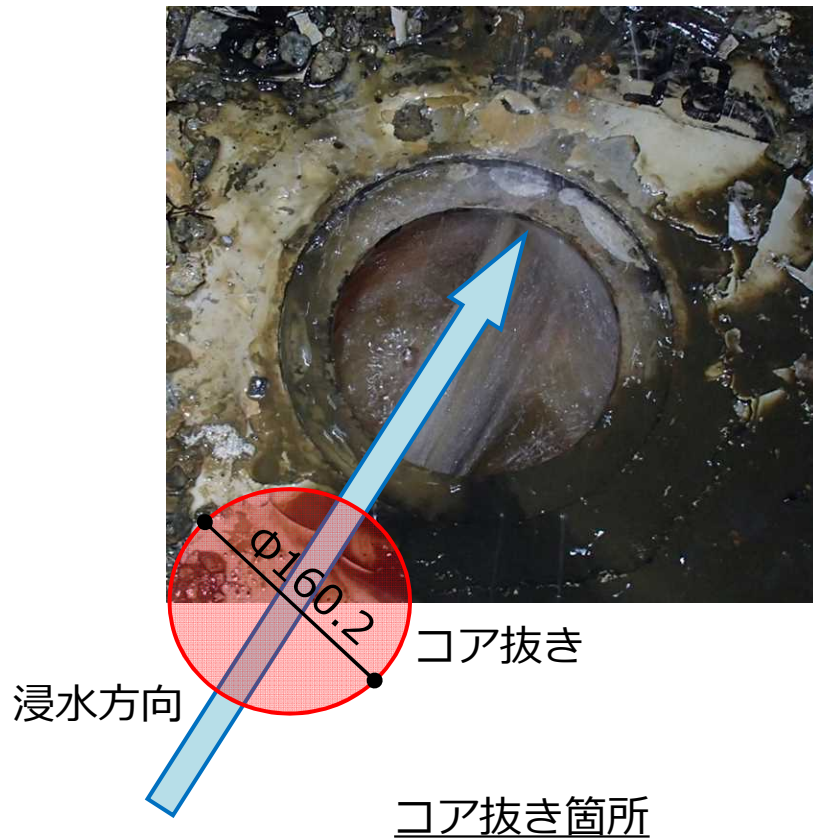
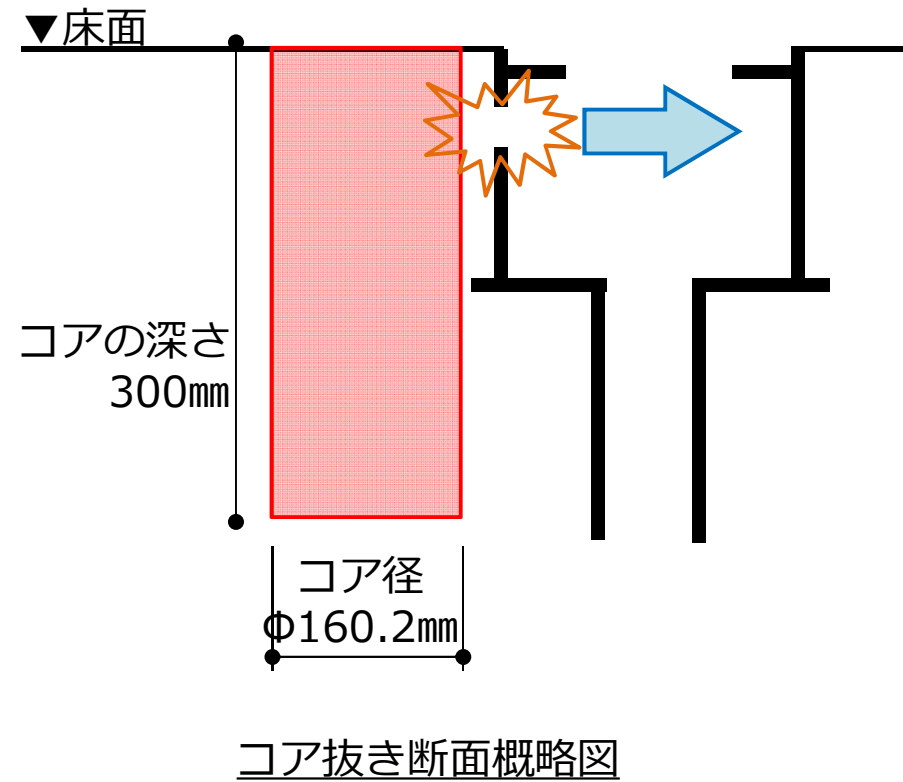
床コンクリート内の流入経路の状況を調査するため、ファンネル近傍のコア抜き調査を実施。

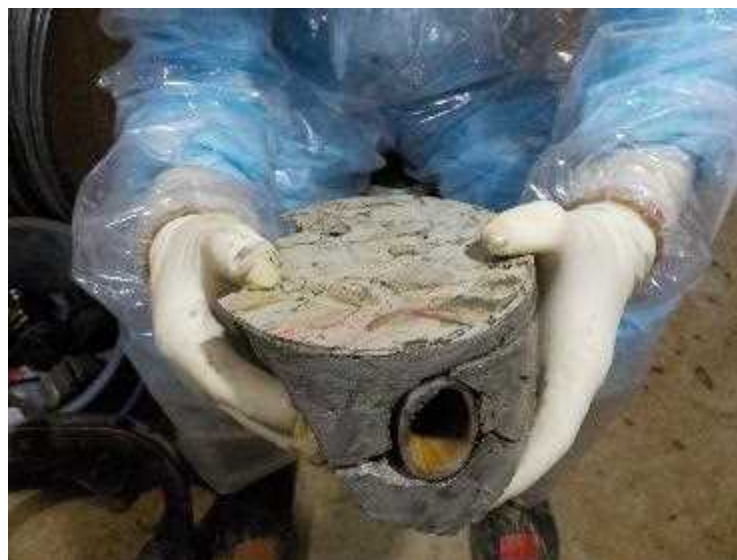
- ・ 床ファンネルから外壁へ向けビニールホース（径35mm程度）が埋設されており，当該ホースを経由して水が出ていることを確認。
- ・ 床ファンネル側面の孔についても，このホースを接続するために加工したものと推測。  
（設置時期，経緯は不明）

取り外したコア

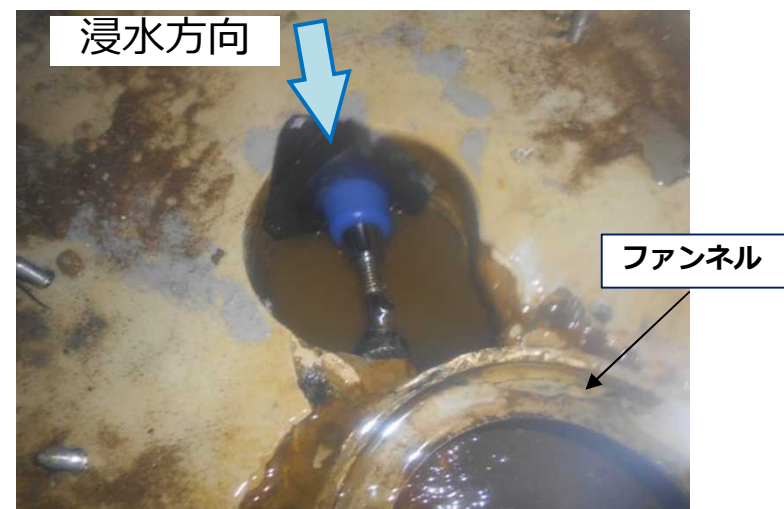
現時点で仮栓設置付近からの流入はほぼ止まった状態。

コア抜き箇所の流入抑制状況

止水対策工事完了までの間の流入抑制対策として、コア抜き箇所仮栓をして流入を抑制。

流入経路調査までの間、定期的に流入状況の監視を行う。
