# 3号機 燃料取り出し訓練及びガレキ撤去の進捗状況

2019年6月27日

## 東京電力ホールディングス株式会社

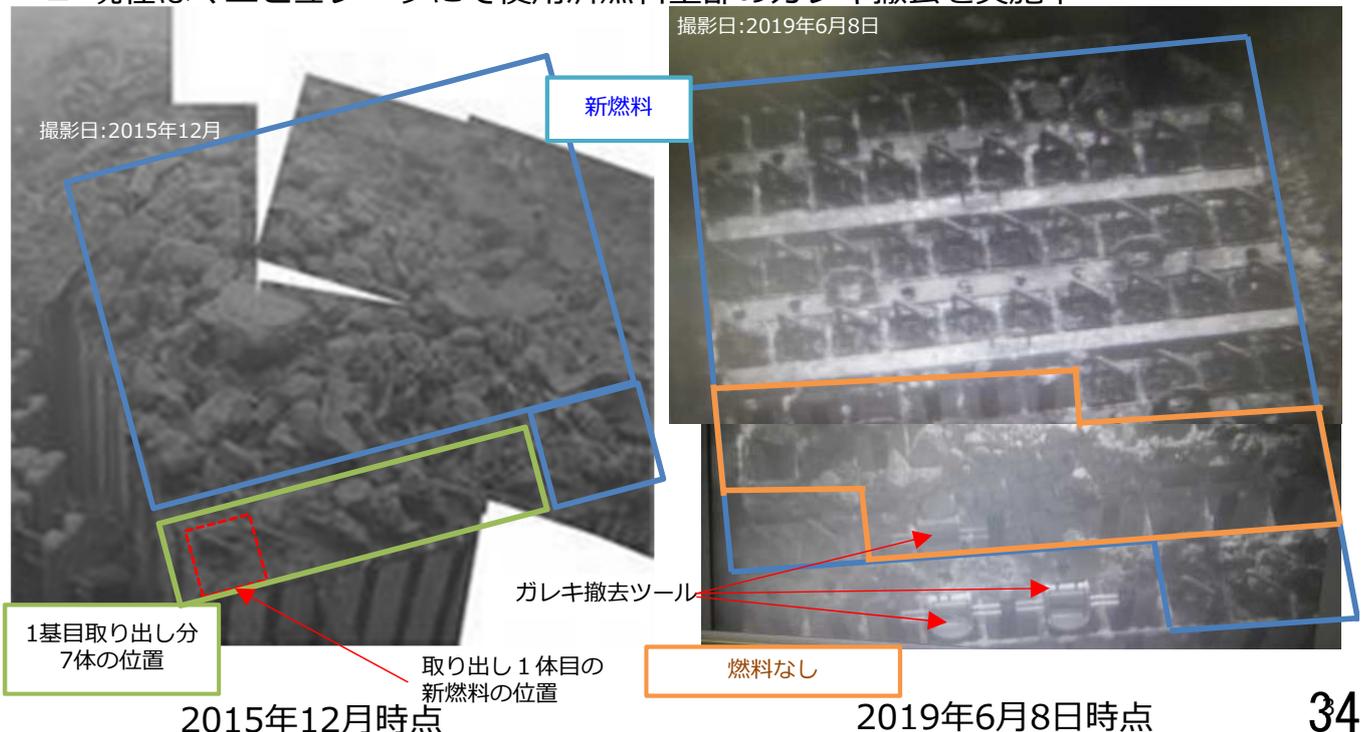
- 新燃料上部のガレキ撤去は概ね完了し、2回目の燃料取り出しの準備は完了
- 一部の新燃料上部にガレキが残っているが、使用済燃料上部の吸引作業と同時に撤去予定
- 現在はマニピュレータにて使用済燃料上部のガレキ撤去を実施中

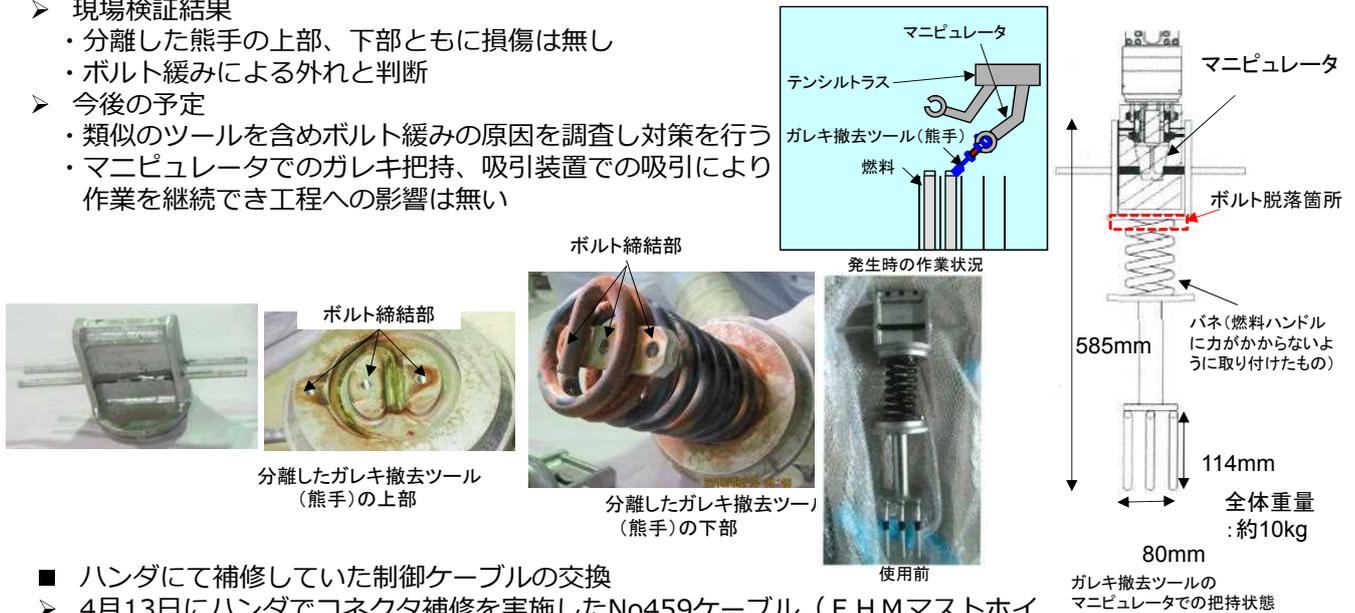
- ガレキ撤去ツールの一部外れ
- 6/17 1時頃 3号機使用済燃料プール内ガレキ撤去作業中、マニピュレータで把持するガレキ撤去ツール（熊手）の一部が外れる事象が発生。外れた下部側は空きラック上に倒れ込んだ。燃料への影響は無し
- 現場検証結果
  - ・分離した熊手の上部、下部ともに損傷は無し
  - ・ボルト緩みによる外れと判断
- 今後の予定
  - ・類似のツールを含めボルト緩みの原因を調査し対策を行う
  - ・マニピュレータでのガレキ把持、吸引装置での吸引により作業を継続でき工程への影響は無い

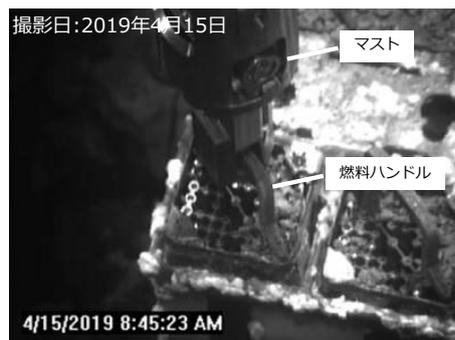
- ガレキの影響と想定される表面の擦れ痕は確認されたが、燃料被覆管に影響を与えるような傷や変形、腐食は確認されなかった

新燃料1体目掴み後

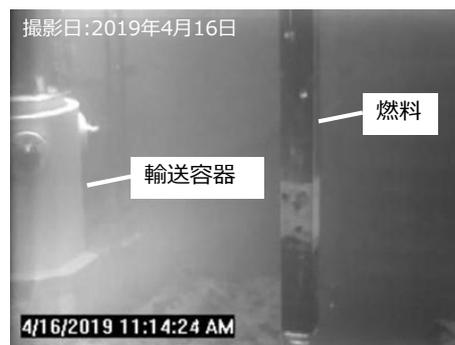
- 4号機では燃料移動中にガレキの舞い上がりによる水の濁りが生じたが、3号機の1回目取り出しでは燃料移動に影響するような濁りは生じなかった

新燃料6体目移動中
