# 3 / 4号機排気筒 落下物対応について

2019年6月27日

東京電力ホールディングス株式会社

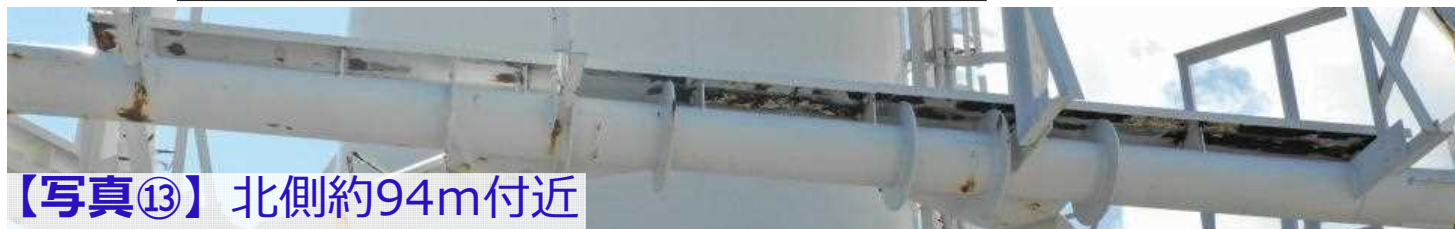
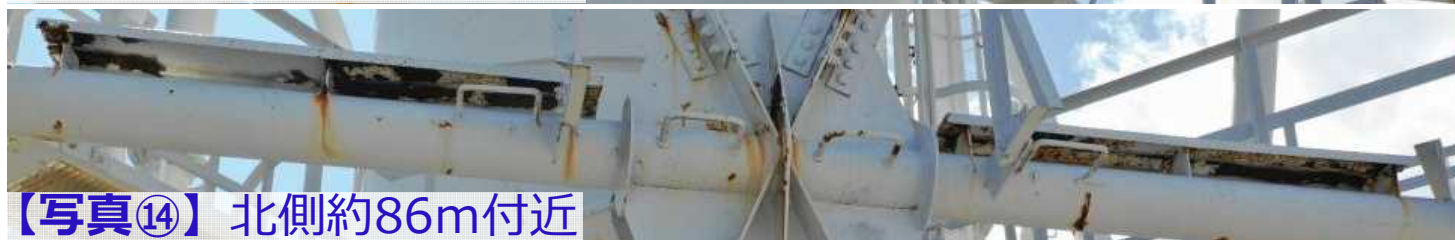
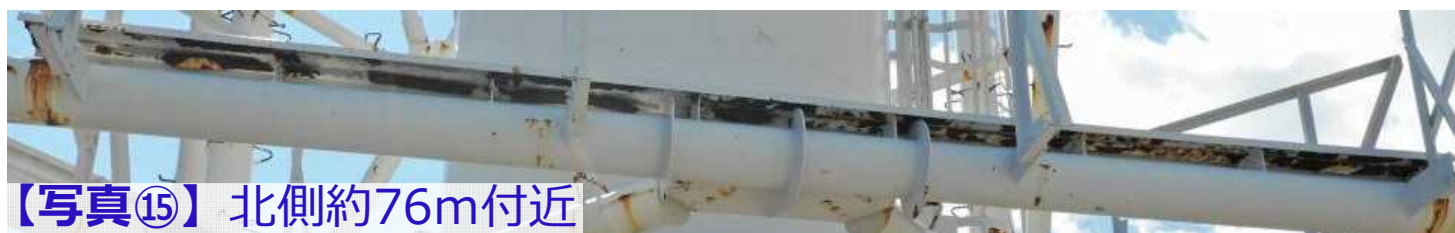
- 地上からの写真撮影で劣化が疑われる箇所について、ドローン調査においても、足場の下面を固定している旧足場材が腐食、減肉、部分消失していることを確認。直ちに落下しそうな足場材は確認されなかったが、落下リスク低減対策の検討を進めていく。
- 【写真⑬～⑮】腐食が確認された旧足場材は地上約18,30,76,86,94mにあるが、特に排気筒中段より上部の約76,86,94mで腐食の進行が見られる。これは、排気筒の海側にある3号機タービン建屋（高さ約26m）よりも高い位置にあることも影響していると考えられる。
- 【写真⑯】旧足場材が無い箇所には腐食が見られない。
