1号機X-2ペネトレーションからの 原子炉格納容器内部調査

アクセスルート構築作業の実施状況について

2019年6月27日

1号機 アクセスルート構築作業の実施状況

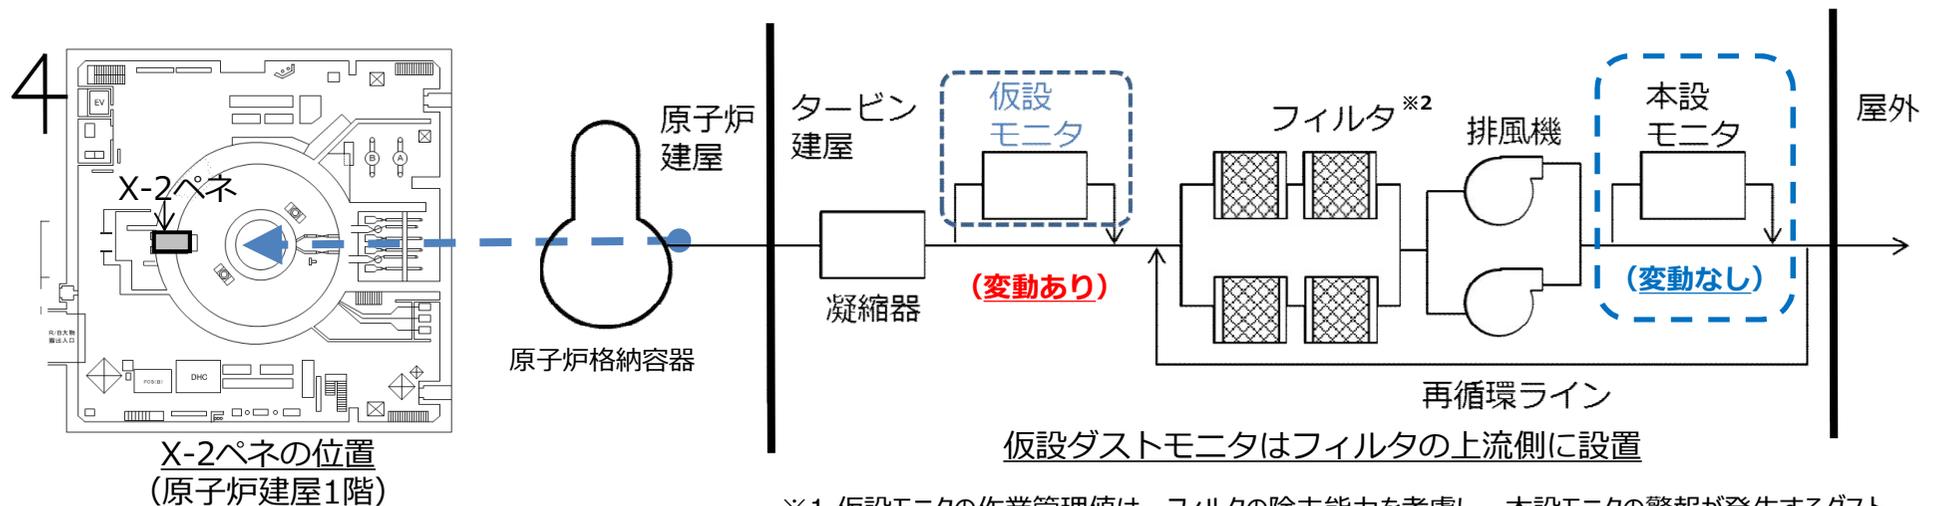
X-2ペネの位置
(原子炉建屋1階)

- 内扉の穿孔作業にあたっては、ペネ内や格納容器内に高圧水を噴射する作業であることから、作業エリアならびに格納容器内のダスト濃度の上昇を想定し、作業管理のためにモニタを確認しながら慎重に作業を進めている。
- 6月4日、X-2ペネ内扉について、AWJにて孔（直径約0.21m）の一部の穿孔作業（作業時間：約5分）を行い、データの傾向監視を実施していたところ、PCVガス管理設備フィルタの上流側に設置した仮設ダストモニタの値が上昇し、当社が作業管理のために設定した値（ $1.7 \times 10^{-2} \text{Bq/cm}^3$ ）※1に達したことを確認（数時間で作業前の濃度レベルに低下）。
- 今回の作業で、原子炉格納容器ガス管理設備の本設ダストモニタ（フィルタの下流側に設置）および、敷地境界付近のダストモニタ等には有意な変動はなく、環境への影響はない。

仮設ダストモニタはフィルタの上流側に設置

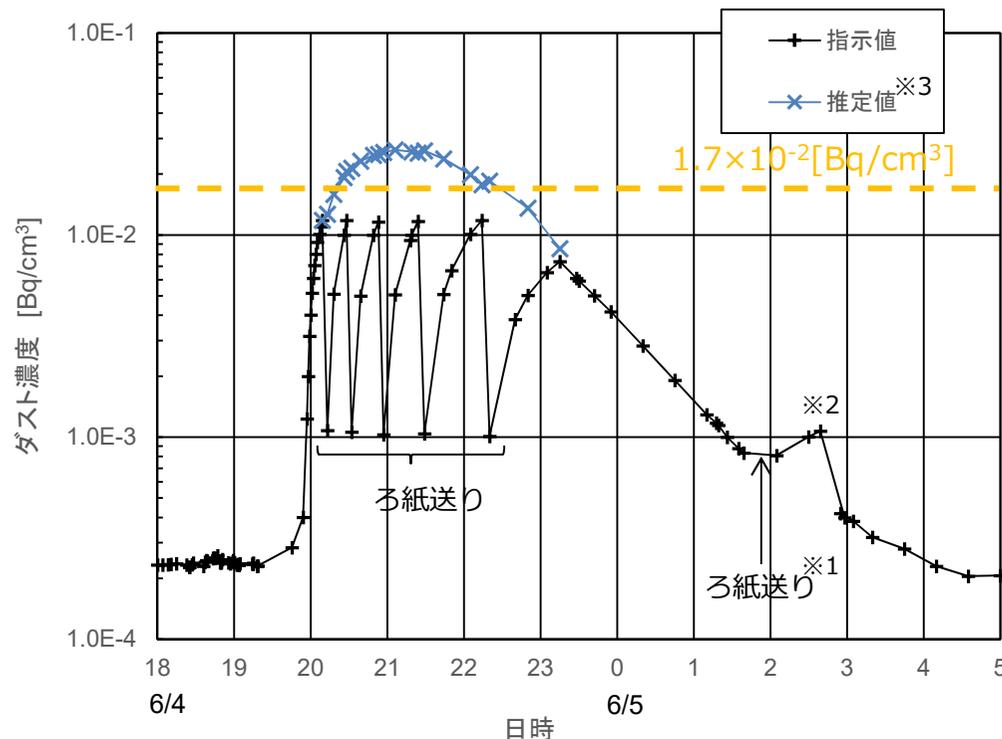
1号機 仮設ダストモニタの指示値及び実際のダスト濃度の推定 **TEPCO**

- PCVガス管理フィルタの上流にある仮設ダストモニタの指示値は、AWJ作業開始後の約10分後から上昇を開始し、その後数時間で作業前の値に戻った。
- 仮設ダストモニタの指示値は上昇したものの、PCVガス管理フィルタ下流にある本設ダストモニタの指示値に変動はなく、周辺の作業環境や敷地境界への影響はなかった。
- なお、仮設ダストモニタ指示値が上昇していく過程でモニタの自動ろ紙送り※1が発生したため、得られた指示値から最大値を推定した。
- 推定の結果、最大で約 $2.7 \times 10^{-2} [\text{Bq}/\text{cm}^3]$ であり、作業管理値 $1.7 \times 10^{-2} [\text{Bq}/\text{cm}^3]$ を超えていることから、原因についての検討を行った。

※1：ろ紙送りの理由
ろ紙上の放射能濃度が高くなることで検出器が応答しきれず、ダスト濃度を過小評価することを未然に防ぐためにろ紙送りが自動動作（測定値の信頼性保護機能）。

※2：濃度上昇の理由
モニタ内部の汚染分だけ上昇。

※3：ろ紙送り直前のダスト濃度が継続すると仮定して、実際のダスト濃度を推定した。

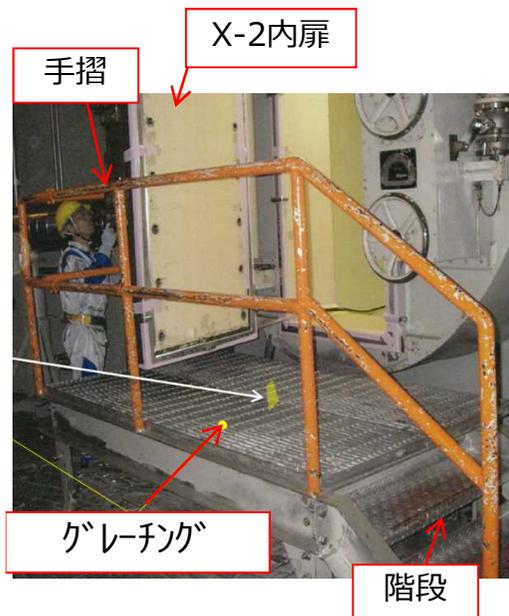
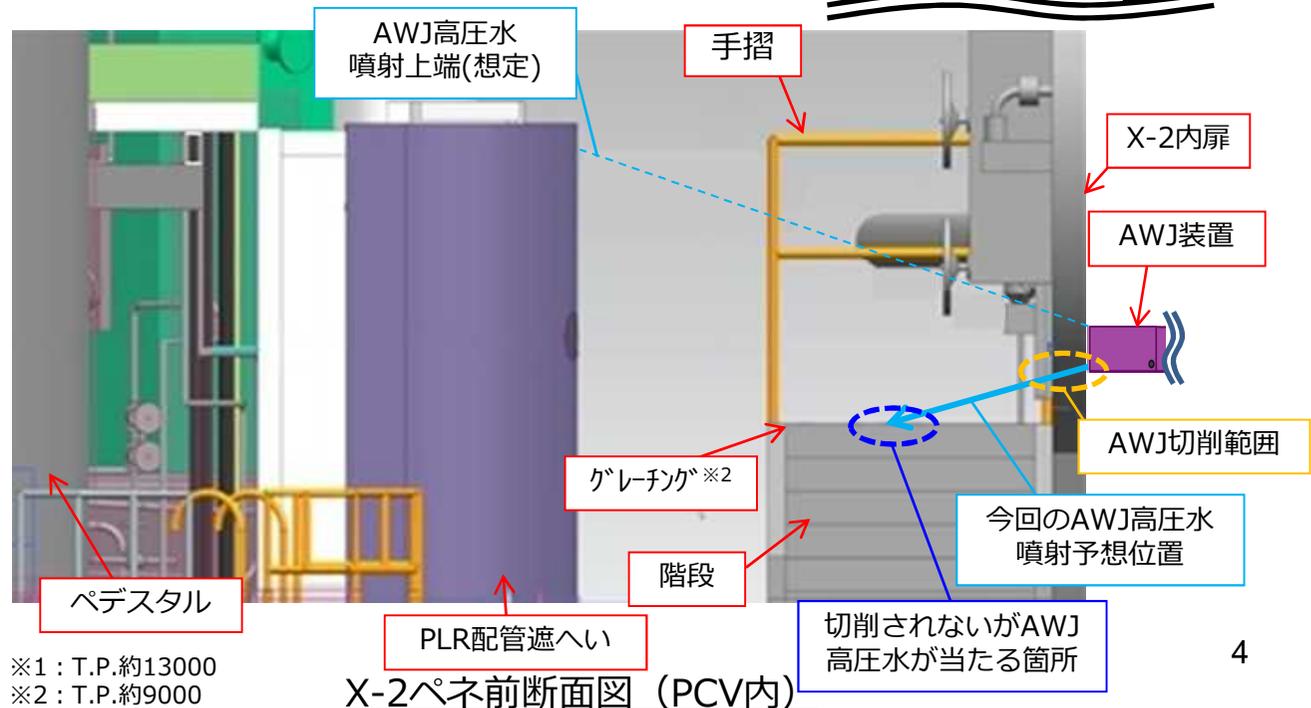
X-2ペネ前断面図 (PCV内)

- 作業前の評価では、AWJ作業により内扉貫通後に高圧水がグレーチング等のPCV内構造物に当たるものの、装置から十分離れており、AWJの切削範囲にはないため、構造物からのダスト飛散は少ないとし、AWJで切削した部材の面積分からのみダストが飛散すると想定していた。
- 今回のダスト濃度の上昇を踏まえると、AWJの高圧水が当たったPCV内構造物からダストが飛散した可能性があると考えられることから、AWJ作業についてはPCV内構造物に高圧水が当たることによる影響を確認しながら、徐々に切削を行っていくことを検討中。
- また、この他の要因としては、発生したダストがPCV内気相部で拡散した後に、PCVガス管理設備により排気されると考えていたが、そのような拡散による希釈効果は限定的で、比較的速やかにPCVガス管理設備で処理されていた可能性もあると考えられる。

- 本AWJ作業については、7月中の再開を目標に、以下の検討を実施中。
 - 徐々に少しずつ切削を進めていく上で作業手順を検討※
 - 仮設ダストモニタによる管理を円滑に行うため、測定レンジの調整、設置位置の変更を検討
 - PCVの再減圧を検討

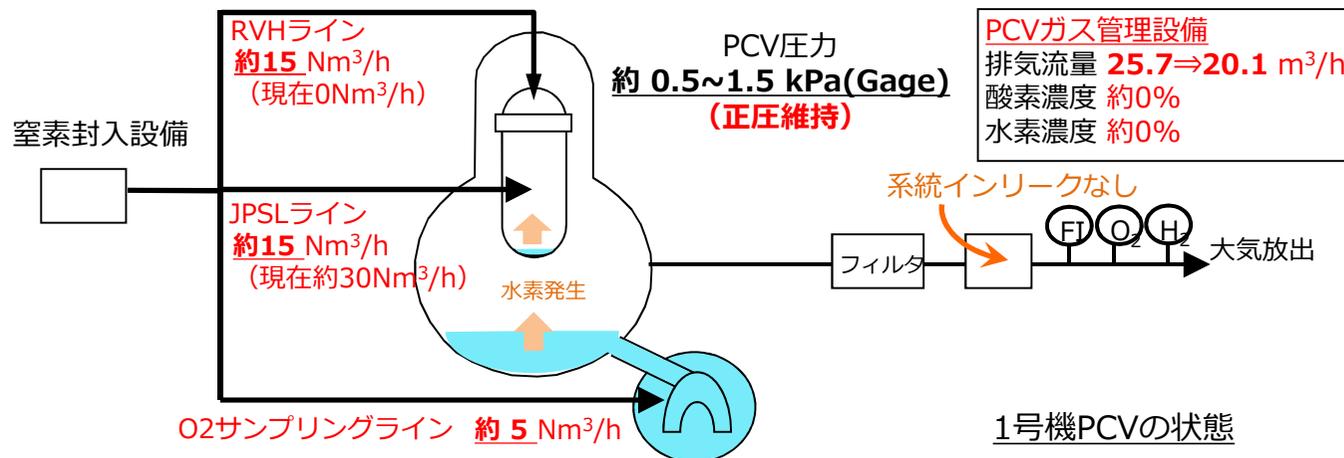
- 1号PCV内アクセスルート構築に際して実施するAWJ作業によるダスト放出リスクをさらに低減することを目的とし、PCVガス管理設備の排気流量の増加操作により、PCV圧力の減圧を実施。（2019年4月4日・11日、約20m³/h → 約26m³/h）
- 4月11日の減圧操作以降、3本のPCV内温度計において、大気圧の上昇に応じた温度上昇が確認された（0.1～0.3℃/h程度）ことから、50℃以下および1.0℃/h以下を判断基準とし、監視を継続していた(第65回廃炉・汚染水対策チーム会合/事務局会議(4月25日)にて報告済み)。
- 今回、比較的大きな低気圧が通過した影響により、6月16日の夜間よりPCV内温度が上昇（最大0.5℃/h）。判断規準としていた50℃を超過する恐れがあることから、PCVガス管理設備の排気流量を減圧前の状態に戻す操作を実施（6月17日 14:08～14:18, 25.7m³/h → 20.1m³/h）。その後、PCV温度は安定している状況。

※作業再開にあたっては、今回の作業と同じ作業管理値とし、ダスト濃度を確認しながら作業を進める計画

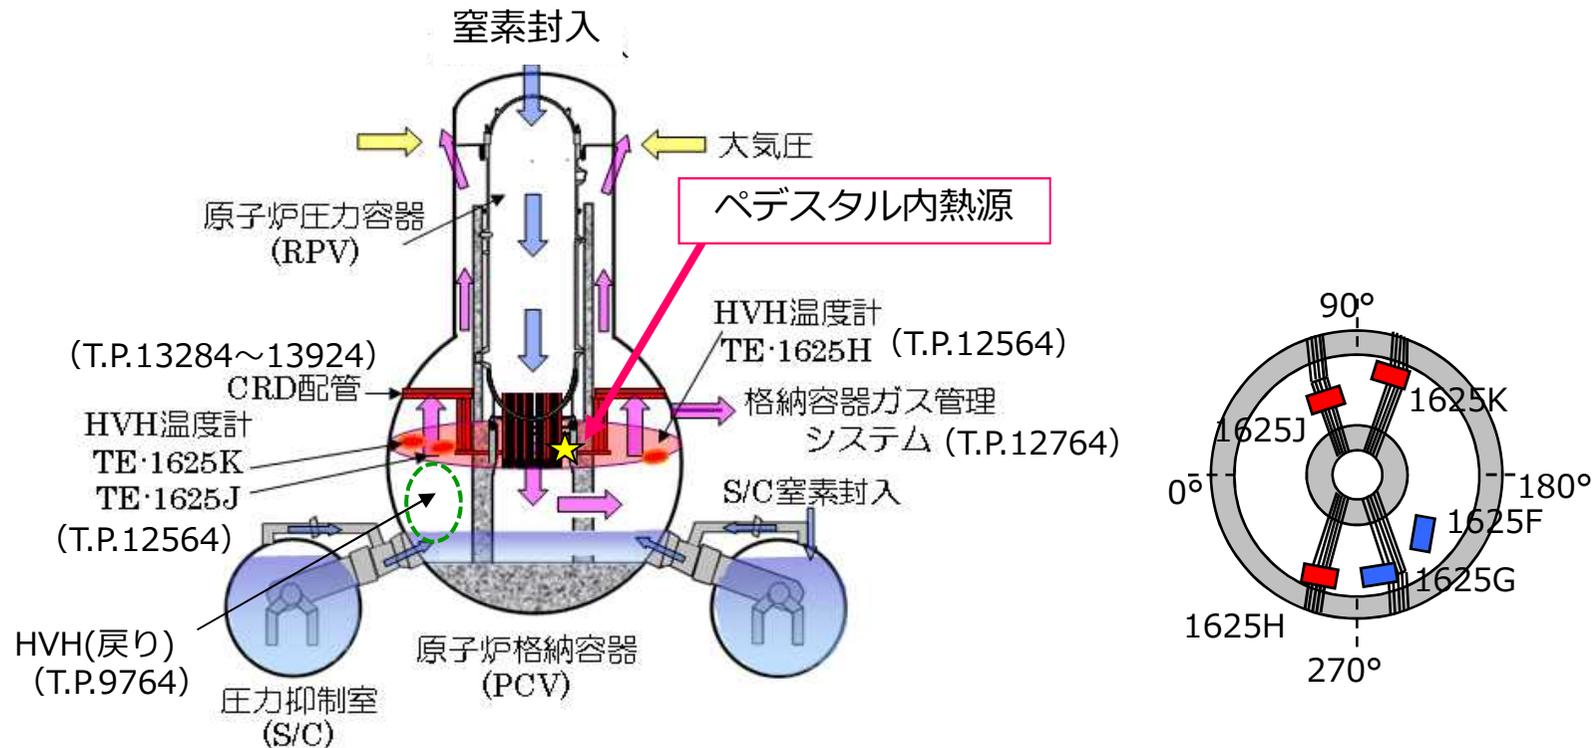
(参考) 温度計の設置位置関係と推定メカニズム

- ペデスタル内のCRD配管近傍に熱源が存在し，熱伝達，熱伝導によりCRD配管周辺が加熱と推定。
- 大気圧の上昇時にPCVからのアウトリークが減少することから，ペデスタル外のCRD配管周辺の流れが滞りHVH温度計指示値が上昇すると推定。
- ペデスタル外のCRD配管周辺の流れが増加・安定すると，温度が高い領域が小さくなり，HVH温度計の指示値が安定すると推定。

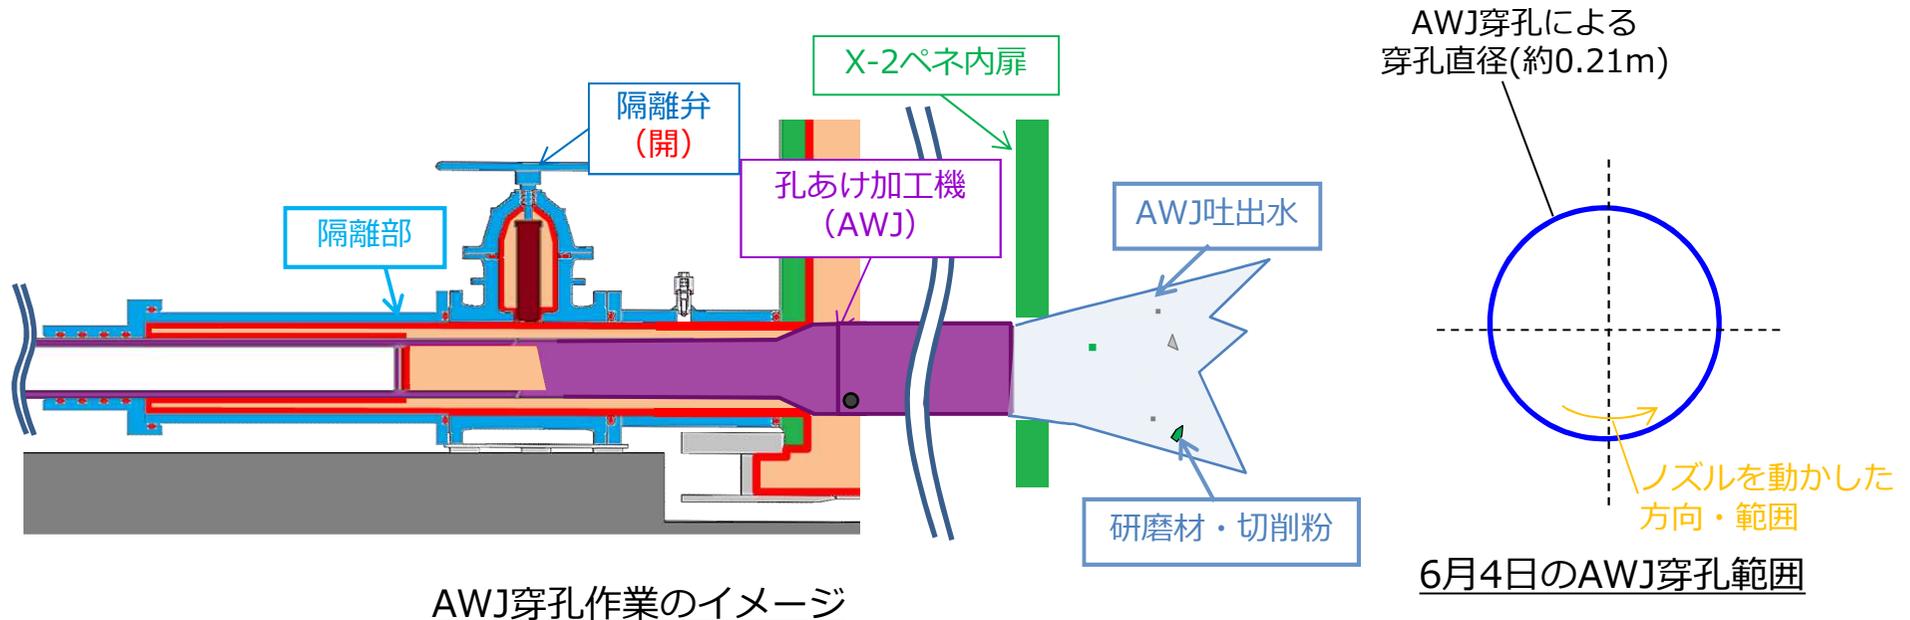
6月4日のAWJ穿孔範囲

- アブレシブウォータージェット (以下「AWJ」) は、高圧水の噴射による切断加工能力を高めるため、水に研磨材 (アブレシブ) を混入させ、ノズルを回転させることで金属などの切断加工を行う加工方法。
- AWJ作業により、PCV内温度計指示値の上昇、PCV内圧力・酸素濃度の上昇、ダスト濃度の上昇する可能性があるが、燃料デブリの冷却や周辺監視区域及び周辺作業環境に影響が出ないように適切に監視を行いながら、作業を実施する。
- AWJ穿孔作業は、最初にAWJ使用に伴い発生する水をPCV内へ流入させるため、孔の下側から穿孔を始めることで計画。6月4日の作業では、右下図の範囲・方向にノズルを回転させる作業 (約5分間) を実施した。
