廃止措置等に向けた進捗状況: 使用済み燃料プールからの燃料取り出し作業

廃止措置等に向けた進捗状況: プラントの状況把握と燃料デブリ取り出しに向けた作業

2019年7月25日
廃炉・汚染水対策チーム会合
事務局会議
2/6

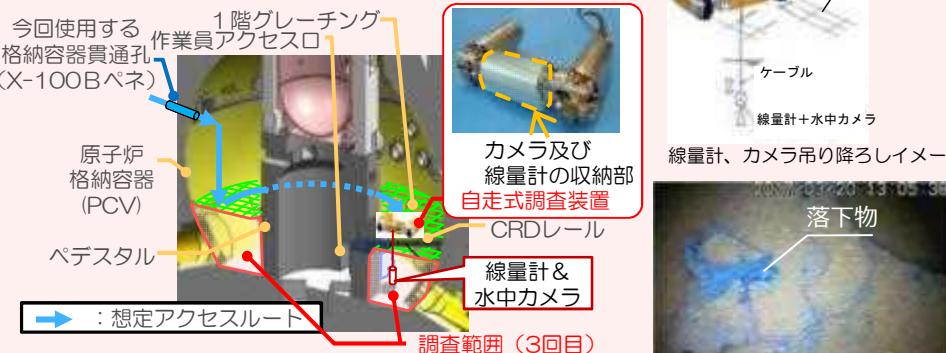
格納容器内調査イメージ

- 2015年4月に、狭隘なアクセスロ (内径 φ100mm) から格納容器内に進入し、格納容器1階内部の映像、空間線量等の情報を取得。
- 2017年3月、ペデスタル外地下階へのデブリの広がりを調査するため、自走式調査装置を用いた調査を実施し、PCV底部の状況を初めて撮影。得られた画像データと線量データを元に、PCV内部の状況を継続検討していく。

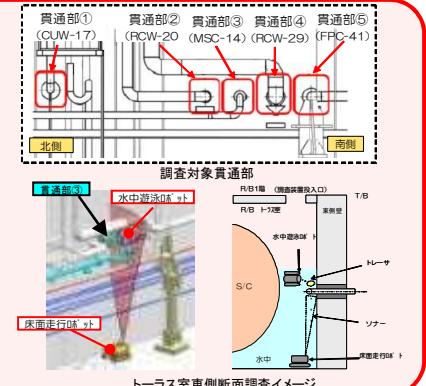
トーラス室壁面調査結果

- ・トーラス室壁面調査装置（水中遊泳ロボット、床面走行ロボット）を用いて、トーラス室壁面の（東壁面北側）を対象に調査。
 - ・東側壁面配管貫通部（5箇所）の「状況確認」と「流れの有無」を確認する。
 - ・水中壁面調査装置（水中遊泳ロボット及び床面走行ロボット）により貫通部の状況確認ができる事を実証。
 - ・貫通部①～⑤について、カメラにより、散布したトレーサー（※5）を確認した結果、貫通部周辺での流れは確認されます。（水中遊泳ロボット）
 - ・貫通部③について、ソナーによる確認の結果、貫通部周辺での流れは確認されず。
(床面走行ロボット)

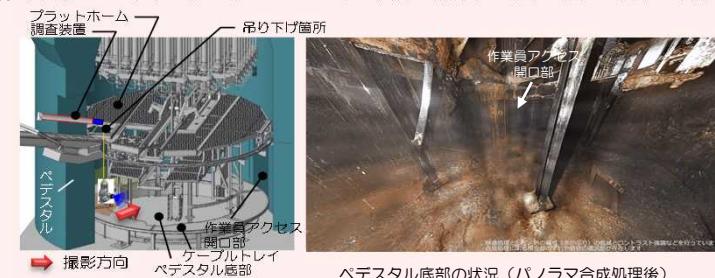
- ・2017年1月26日、30日に格納容器貫通部からカメラを挿入し、ロボットが走行するCRD交換用レールの状況を確認。2月9日に自走式調査装置アクセスルート上の堆積物除去を実施し、2月16日に自走式調査装置を用いた格納容器内部調査を実施。
 - ・一連の調査で、ペデスタイル内のグレーチングの脱落や変形、ペデスタイル内に多くの堆積物があることを確認。
 - ・2018年1月19日に、吊りおりし機構を有する調査装置を用い、ペデスタイル内プラットホーム下の調査を実施し、取得した画像の分析を実施。画像分析の結果、燃料デブリを含むと思われる堆積物がペデスタイル底部に堆積している状況を確認。堆積物が周囲より高く堆積している箇所が複数あることから、燃料デブリの落下経路が複数存在していると推定。また、得られた映像に対しパノラマ合成を実施し、見やすく合成処理を行った。
 - ・2019年2月13日にペデスタイル底部及びプラットホーム上の堆積物への接触調査を実施し、小石状の堆積物を把持して動かせること、把持できない硬い岩状の堆積物が存在する可能性があることを確認。
 - ・また、前回より、調査ユニットを接近させることで、堆積物の輪郭や大きさの推定に資する映像等を取得。

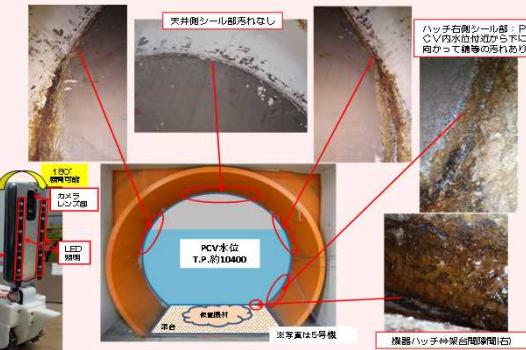
3号機原子炉格納容器機器ハッチ 小型調査装置による調査結果

・燃料デブリ取り出しに向けた原子炉格納容器調査の一環として、3号機原子炉格納容器(PCV)機器ハッチの周辺について、2015年11月26日に小型調査装置を用いて詳細調査を実施。

・格納容器内水位より下部にあたる機器ハッチ周辺にて、錆などの汚れが確認されたため、シール部からにじみ程度の漏えいの可能性が考えられる。

同様のシール構造である他の格納容器貫通部も含め、調査・補修方法を検討する。

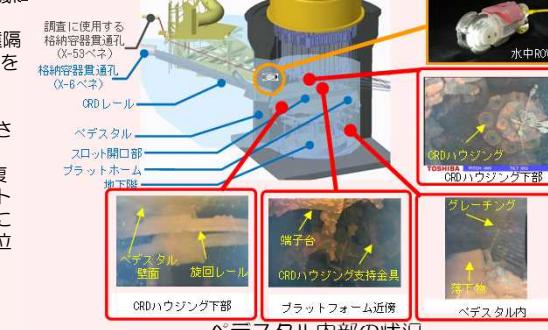
- ・PCV内部調査用に予定しているX-53ベネ^(※4)の水没確認を遠隔超音波探傷装置を用いて調査を実施し、水没していないことを確認(2014年10月22日～24日)。
- ・PCV内を確認するため、2015年10月20日、22日にX-53ベネから格納容器内部へ調査装置を入れ、映像、線量、温度の情報を取得、内部の滞留水を採取。格納容器内の構造物・壁面に損傷は確認されず、水位は推定値と一致しており、内部の線量は他の号機に比べて低いことを確認。
- ・2017年7月に、水中ROV(水中遊泳式遠隔調査装置)を用いて、ペデスタル内の調査を実施。
- ・調査で得られた画像データの分析を行い、複数の構造物の損傷や炉内構造物と推定される構造物を確認。
- ・また、調査で得られた映像による3次元復元を実施。復元により、旋回式のプラットホームがレール上から外れ一部が堆積物に埋まっている状況等、構造物の相対的な位置を視覚的に把握することが出来た。
