# 多核種除去設備A系 前処理設備ドレンラインからの堰内の漏えいについて

2019年7月25日

東京電力ホールディングス株式会社

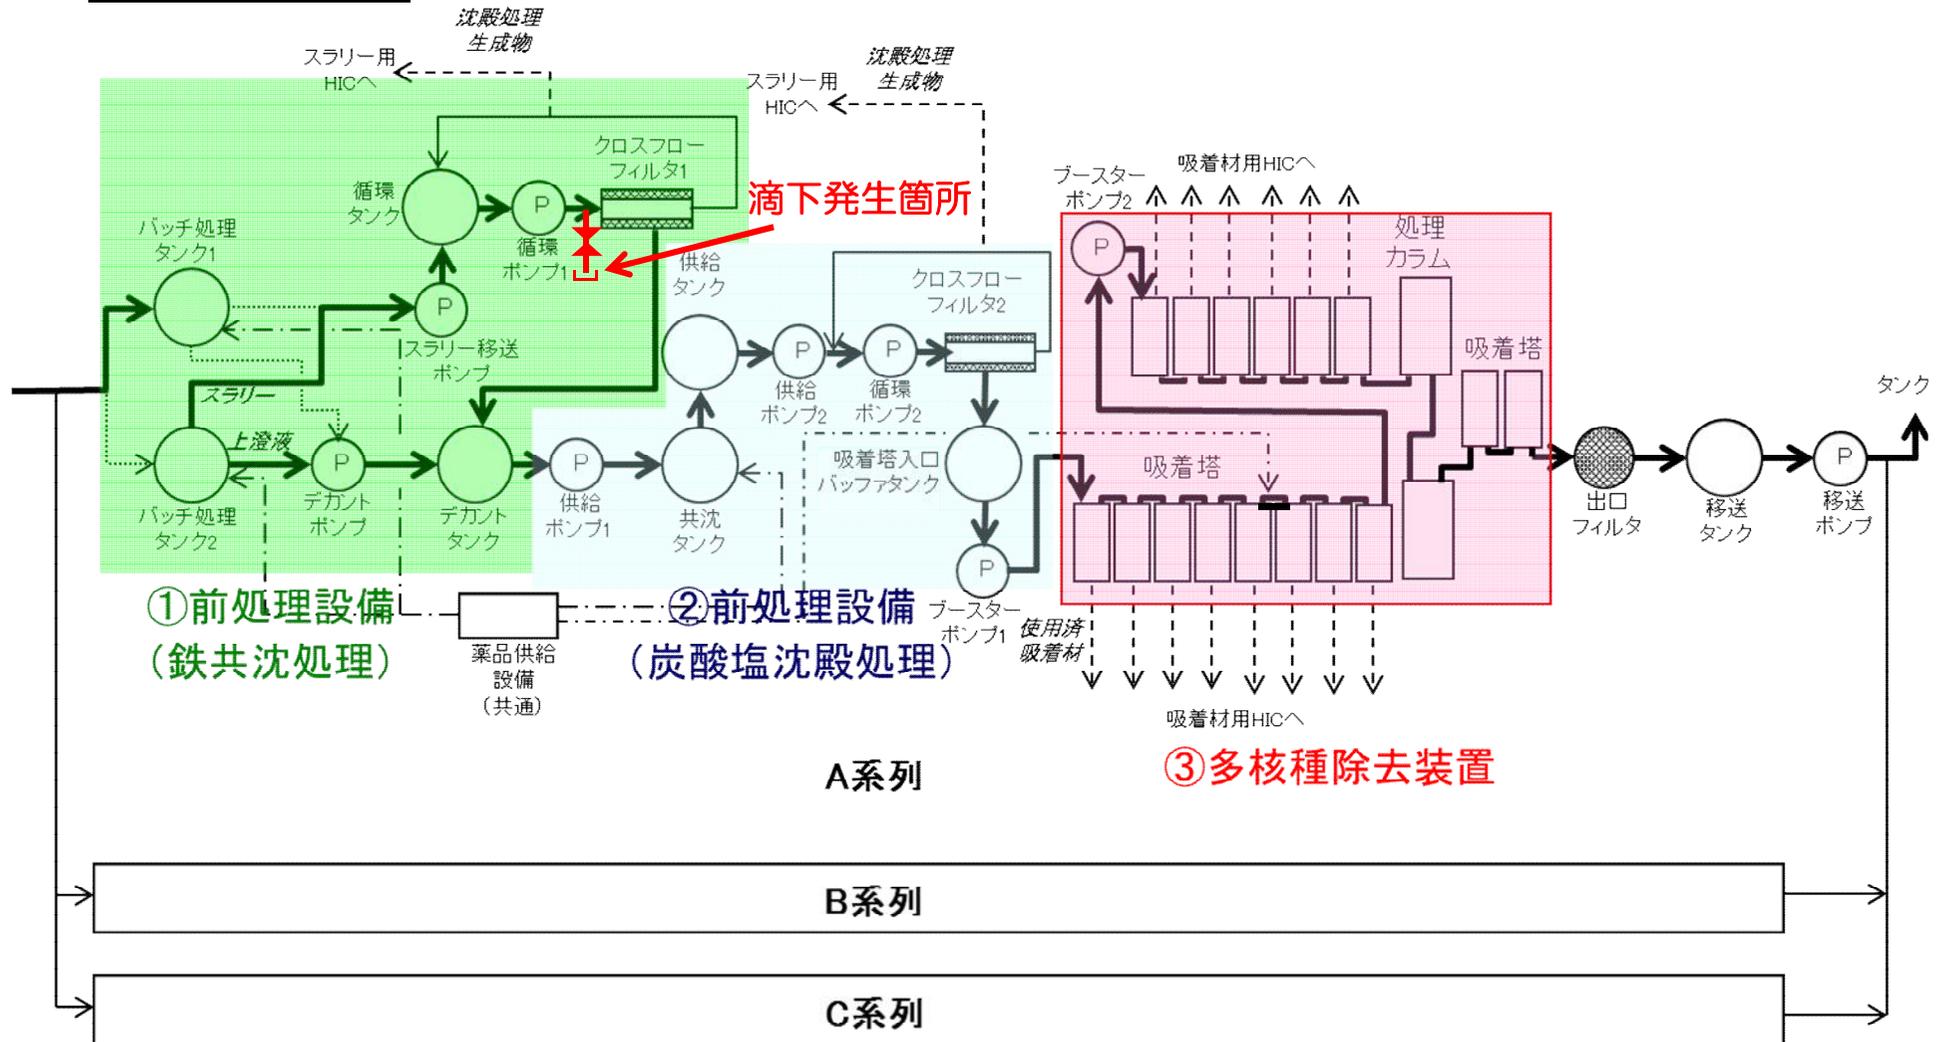
## ■滴下発生箇所

- 2019年7月11日 多核種除去設備A系統の鉄共沈処理プロセスのドレンラインから滴下を確認。滴下した水は多核種除去設備の堰内に留まっており、建屋外への流出はない。
- 滴下発生は、前処理ステージ1クロスフローフィルタA循環配管ドレン弁\*下流の閉止栓ねじ込み部からであった。
- 滴下発生時、共沈タンクの交換等実施後の試運転において、当該ラインは、ろ過水を張った循環待機状態から処理運転への切替が行われていた。

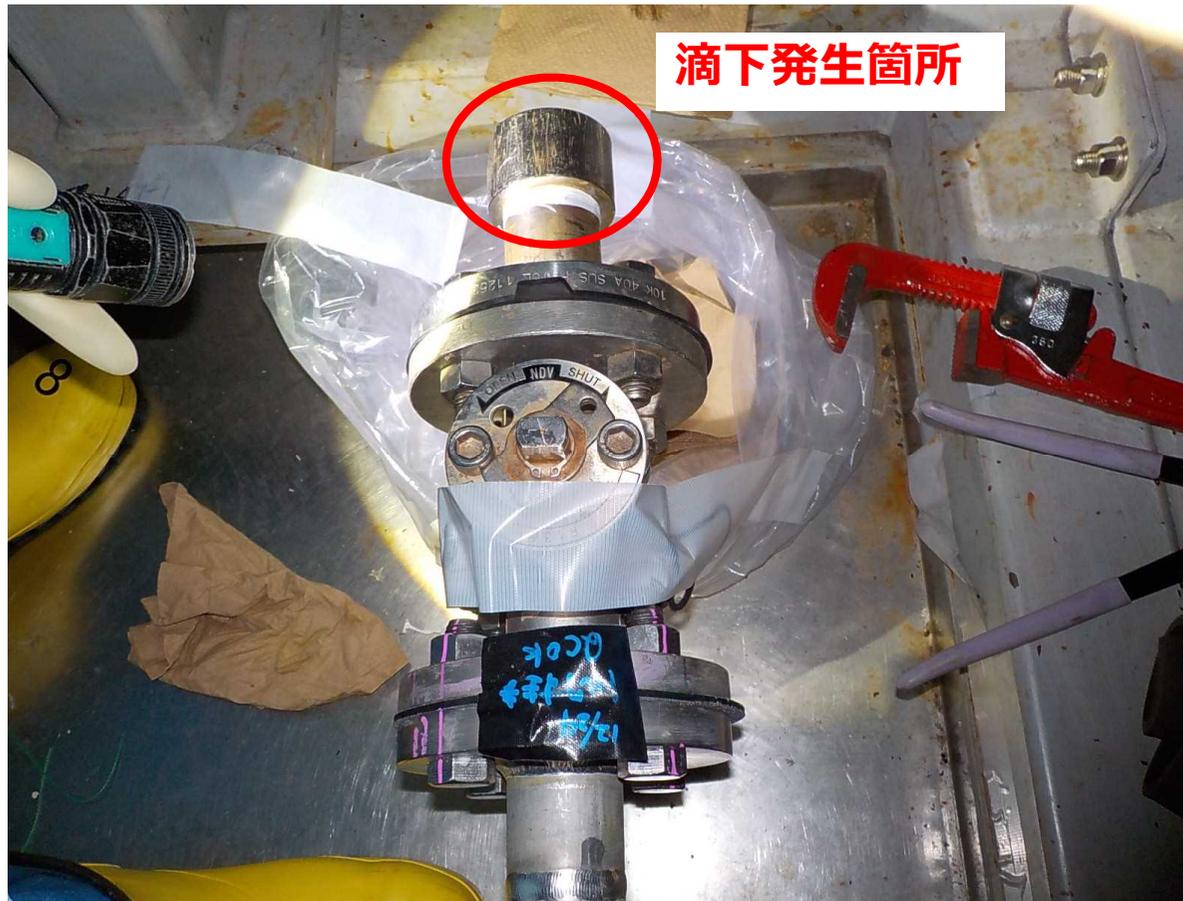
## ■滴下箇所の状況

- 当該箇所は系統洗浄時に閉止栓を取外し、薬液注入を行う運用としている。
- ドレン弁のシートパス発生 および 閉止栓の緩みが原因となった。

- ドレン弁の点検手入、または交換を行い、シートパスの解消を図る。
- 閉止栓の施工状況等を確認し、必要に応じて対策を検討する。
