# サイトバンカ建屋 地下水流入対策

2019年 7月 25日

東京電力ホールディングス株式会社

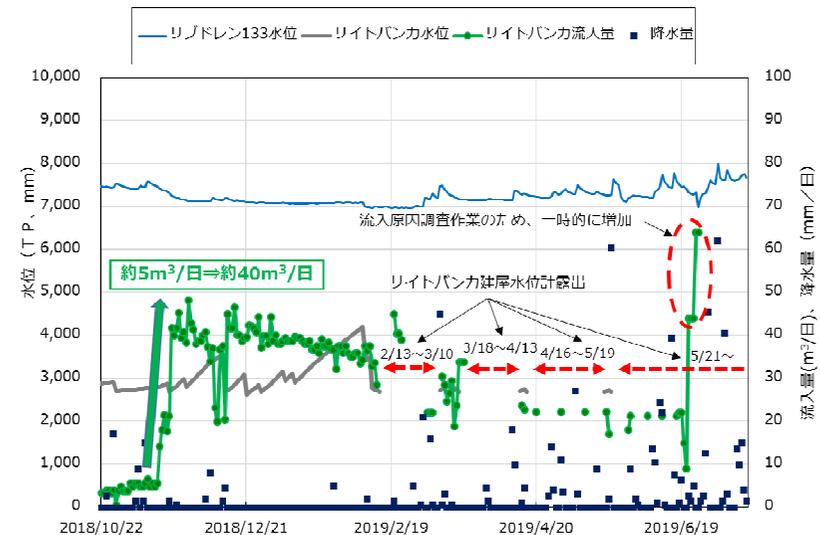
サイトバンカ建屋の流入量

- 陸側遮水壁外の建屋については、震災以降、地下水の流入により、建屋水位と周辺の地下水位との水位差が縮小した際には、プロセス主建屋又は高温焼却建屋へ移送し、処理を実施。
- これらの建屋では、これまで0~数m<sup>3</sup>/日で推移していたが、昨年11月から、サイトバンカ建屋の流入量が5m<sup>3</sup>/日から40m<sup>3</sup>/日に増加。その他の建屋に傾向の変化は無し。
- サイトバンカ建屋について、建屋水位低下後の地下階調査において、各階の排水設備の排水先である地下階のサンプタンクへの流入が確認された。流入水の水質調査結果等より、地下水の可能性が高いと評価。
- 流入箇所絞り込みのための調査において、床ドレンファンネル (BF-013)内部の側面からの流入があることを確認。
- 当該ファンネル近傍のコア抜きを行ったところ、流入孔に繋がるビニールホースを確認。

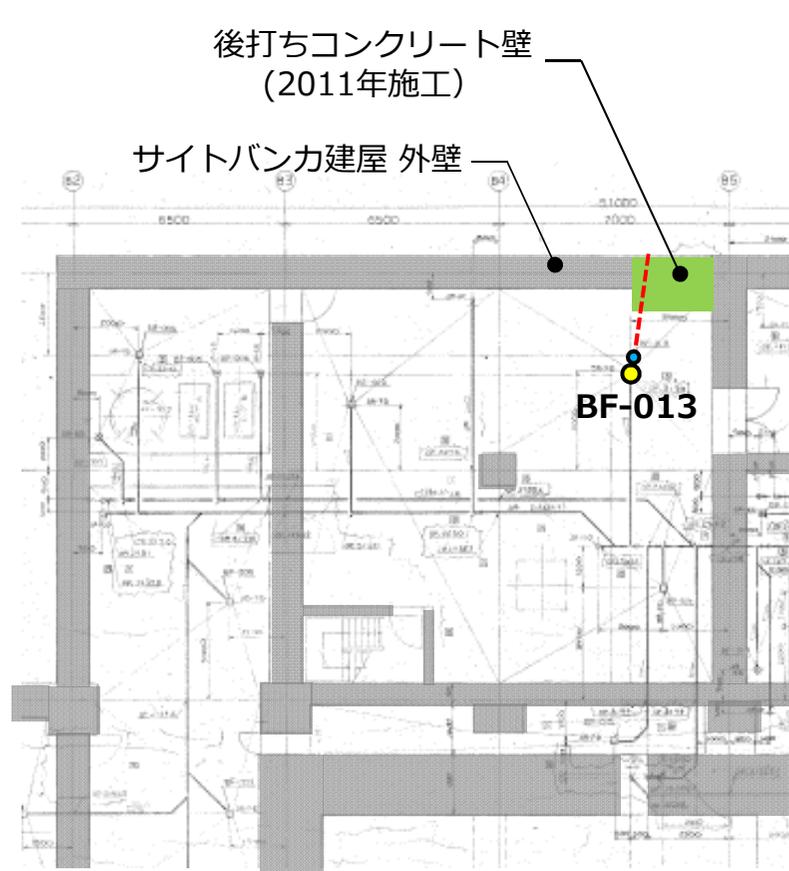
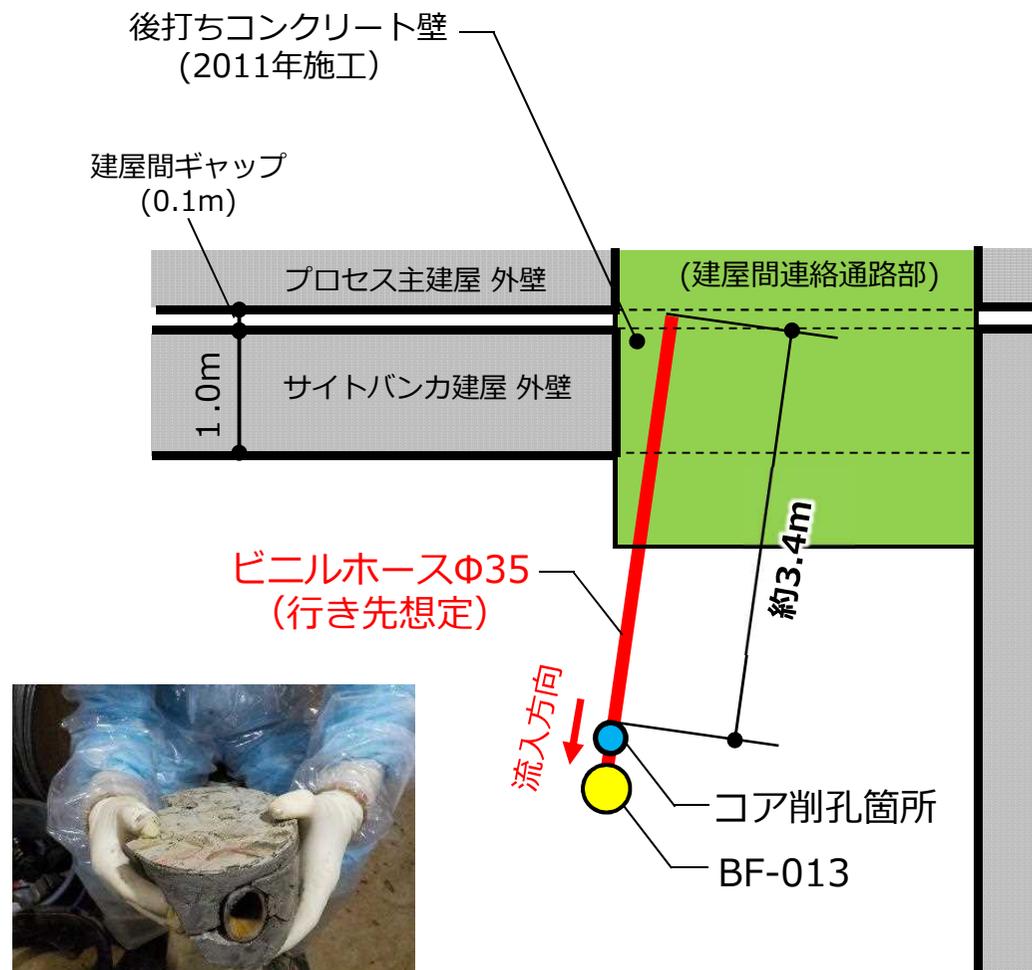
配置図

- メッセージワイヤ挿入(6/19)、コア削孔調査(6/20)により、床ファンネル側面の孔からビニルホースが外壁付近まで連続していることを確認。

- ビニルホース内にセメント系水ガラスを注入し、流入経路を充填することで止水を行う。

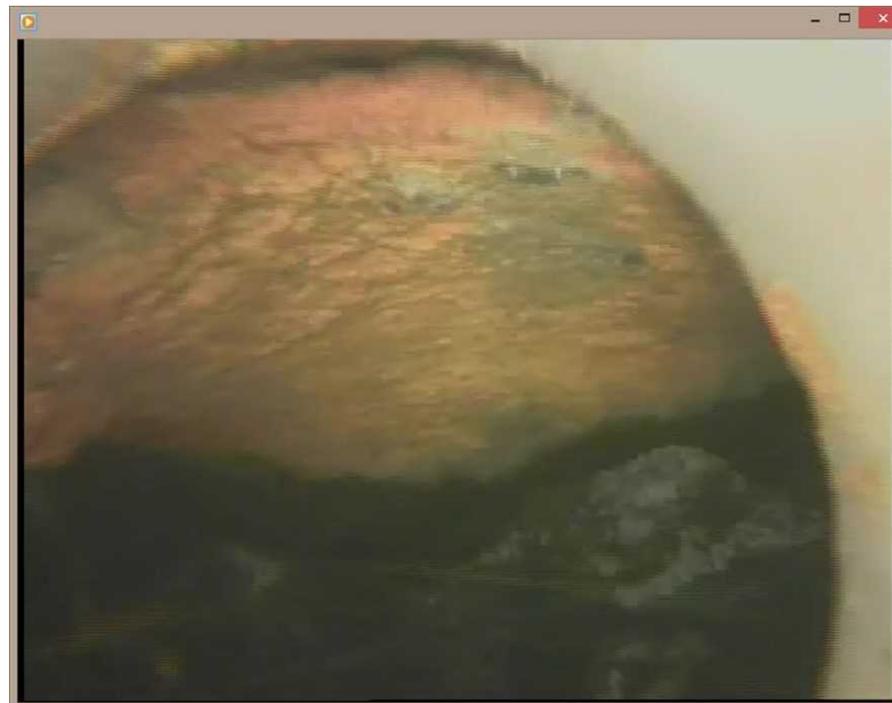
建屋間ギャップ内のエサフォーム※の空間部  
(前ページで赤丸を付けた部分の実際の様子)

※ 建設時に両建屋の構造的な絶縁を目的に設置した仮設材

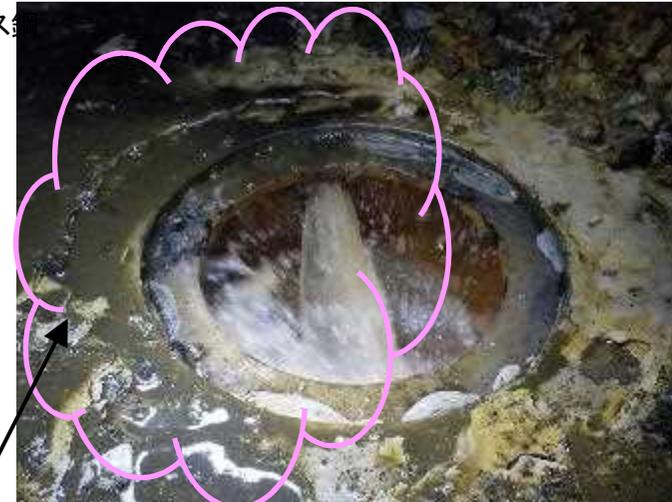
流入が確認された床ファンネル

ファンネル周囲に補修したような形跡あり？

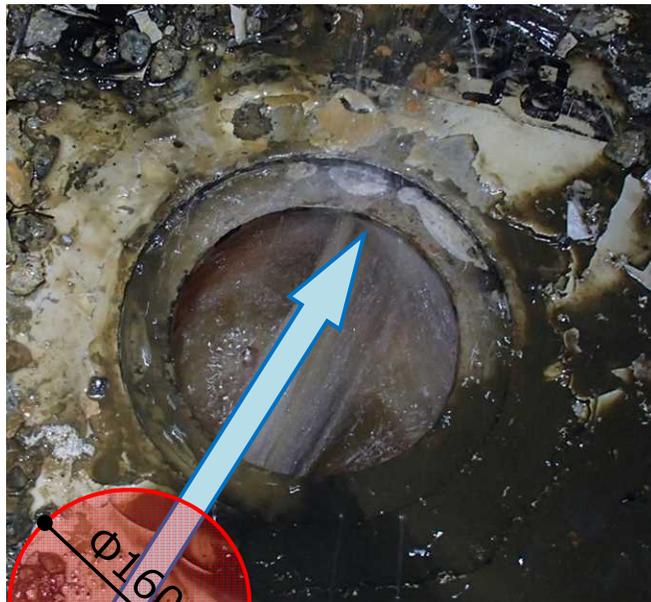
コア抜き箇所

メッセンジャーワイヤにより孔の連続性の調査を実施。ファンネル中心部から約3.5m (建屋外壁面付近まで) の連続性を確認。

ファンネル近傍にコア抜きを行ったところ、流入孔に繋がるビニールホースを確認。

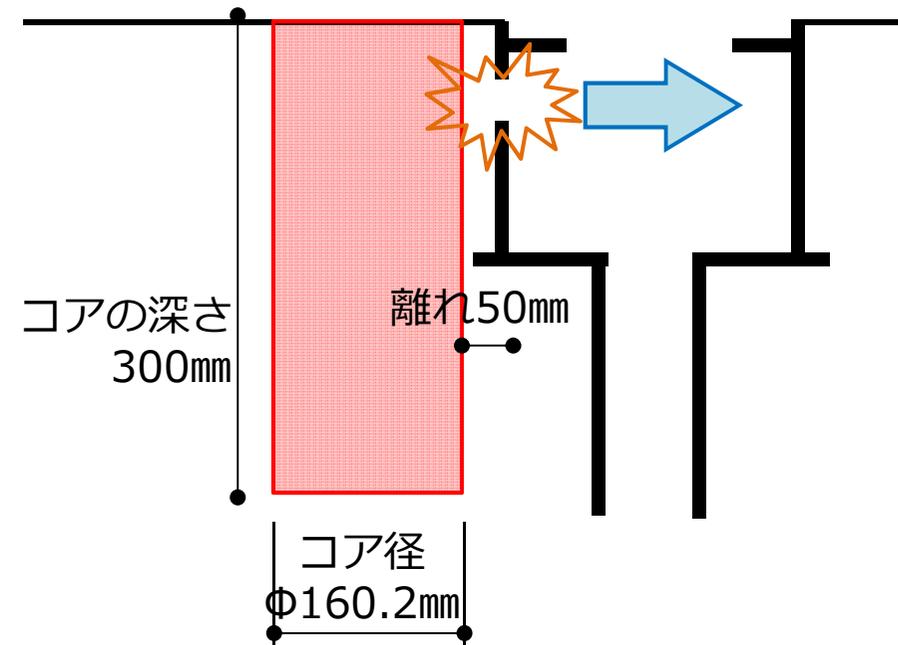
コア抜き断面概略図

流入箇所の床ファンネルから外壁へ向けビニールホース（径35mm程度）が埋設されており，当該ホースを経由して水が出ていることを確認。

当該ホースの設置目的，経緯等については不明。床ファンネル側面の孔についても，このホースを接続するために加工したものと推測。

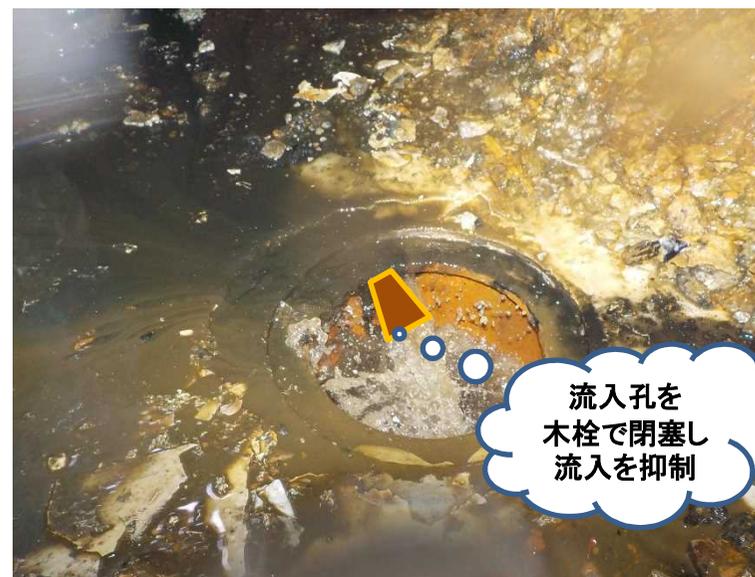
流入ファンネルの詳細調査を実施。ファンネル側面に指1本が入る程度の流入孔を確認。また、他の流入系統の有無確認のためサンプタンク側の配管を切断し、ドレン配管内のカメラ調査を実施。ファンネル調査に伴い、一時的に流入量が増加したが、流入箇所への木栓による閉塞と土嚢設置により流入量を抑制。

カメラ調査の結果からBF-013方向からの流入が確認されたことや流入量から、流入箇所は当該ファンネルと推定。

流入孔を  
木栓で閉塞し  
流入を抑制

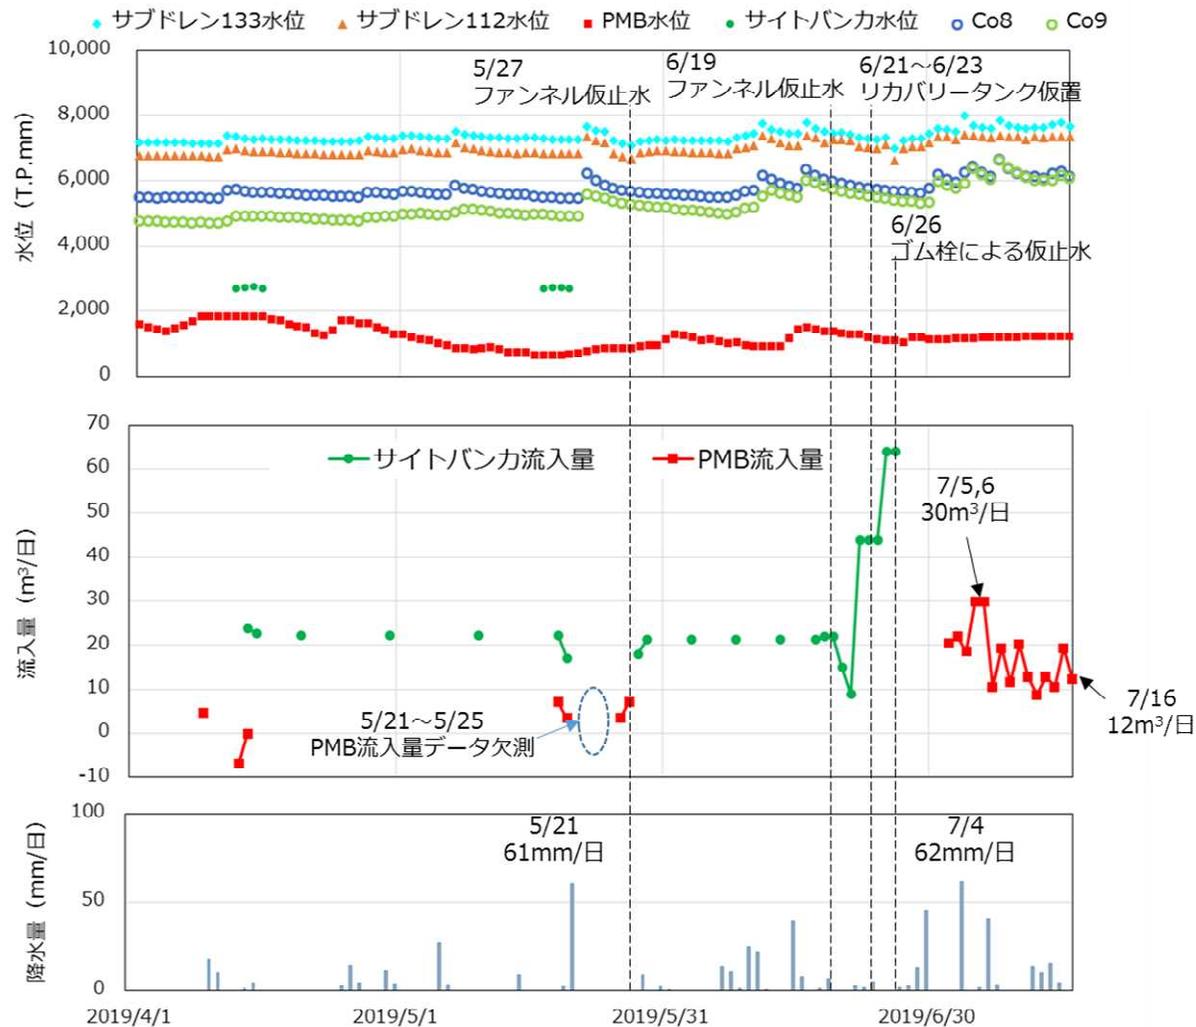
- 7/4に62mm/日の降雨があり、翌日以降2日連続でPMB流入量は増加したが、その後は減少している。
  - サイトバンカ流入箇所仮止水後において、周辺地下水位の有意な変動は確認できない。
- 7月以降、PMB流入量が一時的に増加したが、降雨量の増加によるものと考えている。
