増設ALPS C系  
クロスフローフィルタスキッドの堰内漏えいについて

2019年7月25日

東京電力ホールディングス株式会社

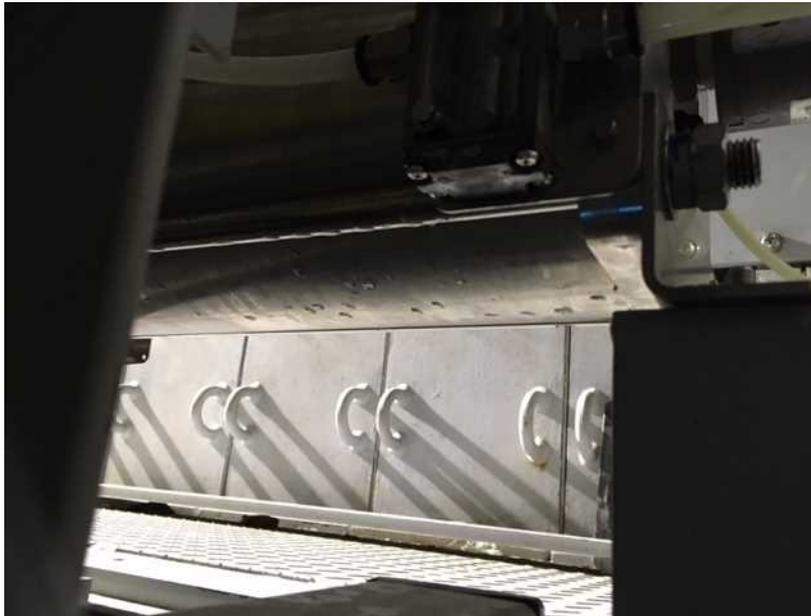
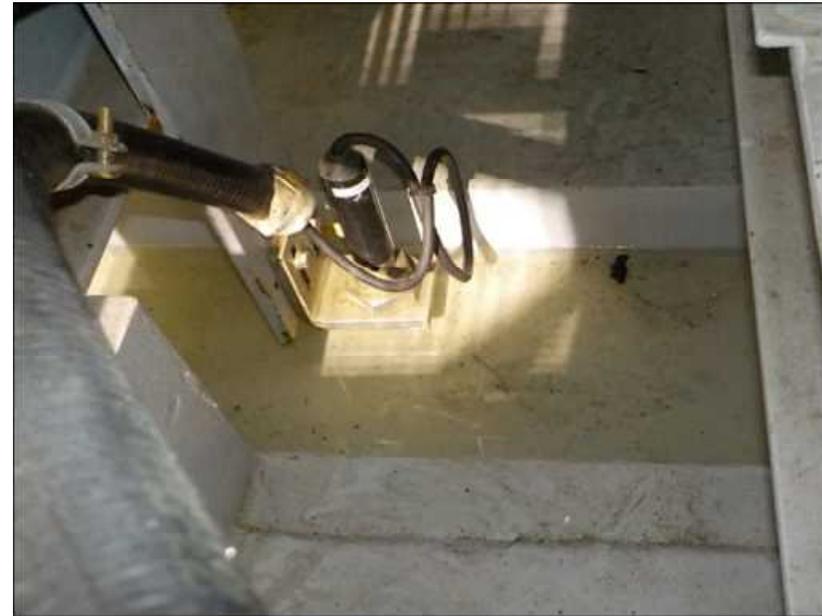
- BPP4C下部や床面、漏えい検知器の設置された側溝に漏えい水を確認した。
- BPP4Cについては、昨年リーク確認ポートからの漏えいを確認しており、2019年4月から点検を行い、7月4日に復旧、漏えい確認を実施していた。

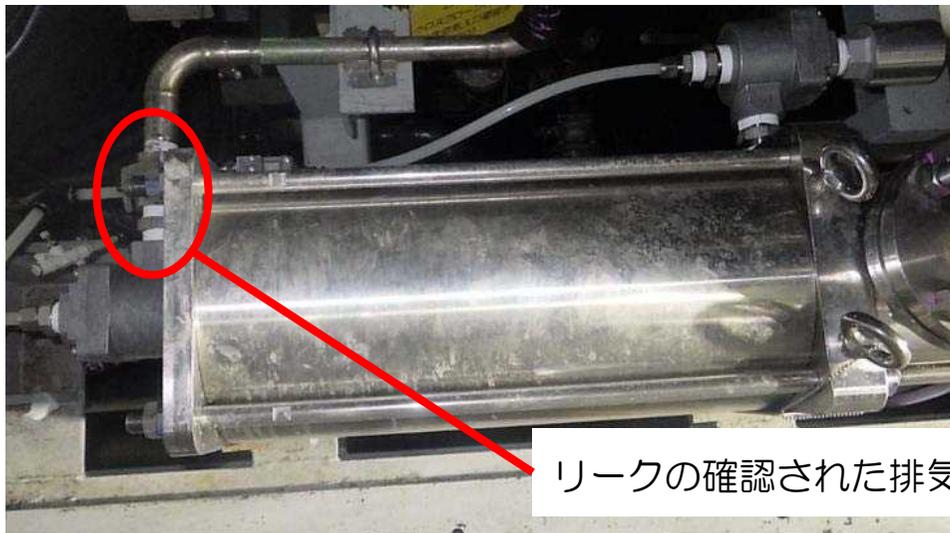
- 当該の系統を「循環待機」状態とし、漏えいした可能性のあるBPPについて動作させることにより、再現試験による漏えい箇所の調査を行った。
- リーク確認ポートからのリークと、BPP4Cの空気室へのエア供給ラインの排気ポートからミスト状のリークを確認したことから、水側からエア側へのリークによる漏えいと判断した。

リークの確認された排気ポート

- 漏えいのあったBPP4Cは隔離して復旧し、7/16より処理運転再開。
- BPP4Cについて分解点検を行い、漏えいに至った機械的要因の調査を行い、再発防止対策を行う。また、必要に応じてその他のBPPへの水平展開を検討する。

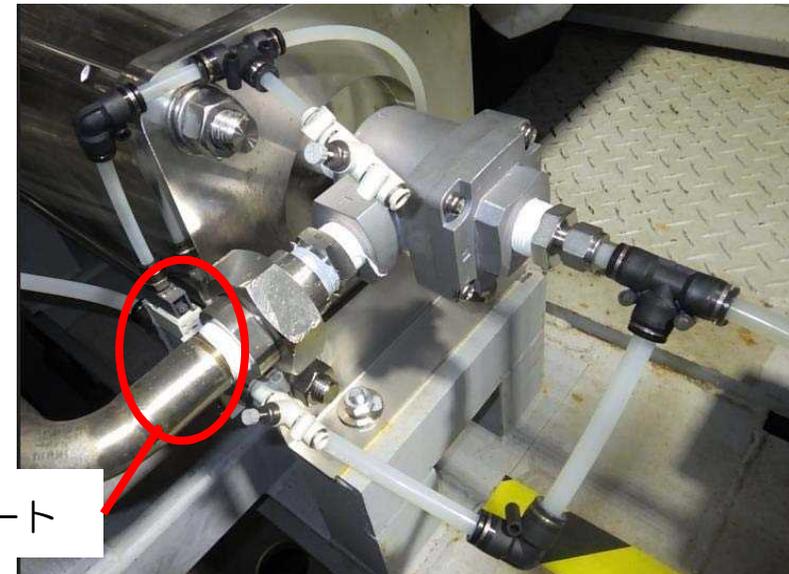
エア供給ライン
