# 3号機 燃料取り出しの進捗状況と今後の対応

2019年7月25日

東京電力ホールディングス株式会社

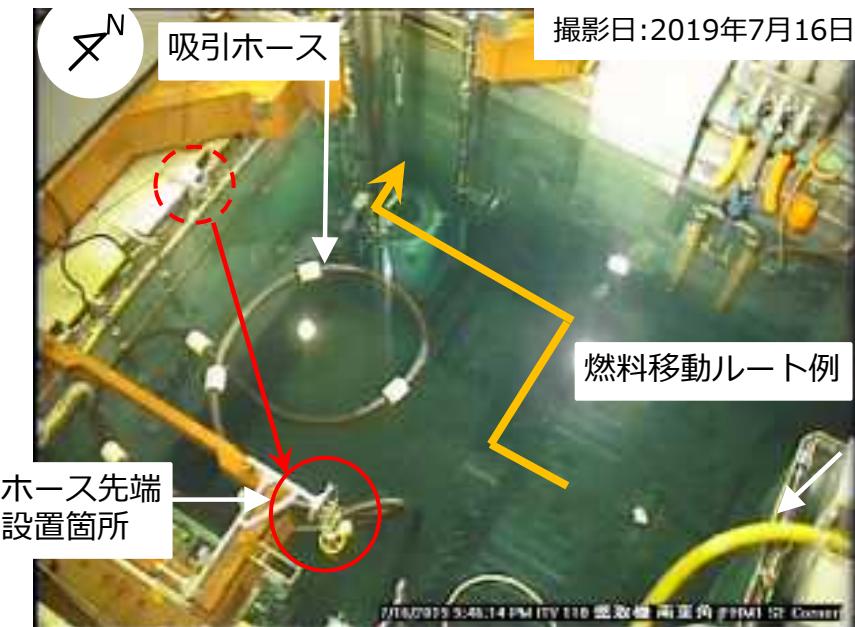
吸引装置のホース固定場所の変更

- ✓ 燃料移動ルートと干渉しないよう、吸引装置のホース固定場所を見直し
- ✓ 輸送容器内着座後のフックとハンドルの接触を防止するため、マスト位置を調整する手順
- ✓ プール上部を俯瞰できるWebカメラ用モニタ設置位置を監視を行いやすいように変更
- ✓ クレーン補巻の巻き上げ時にホースのたわみ状況と、周囲との干渉が無い事を確認する手順など

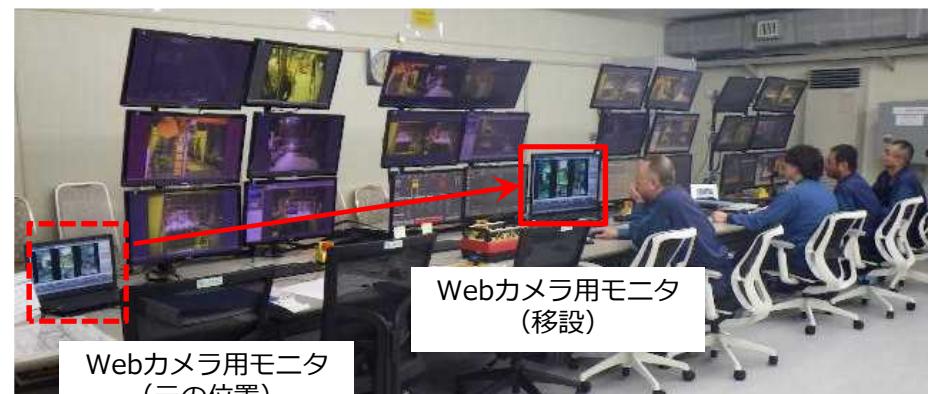
Webカメラ用モニタ設置位置の変更

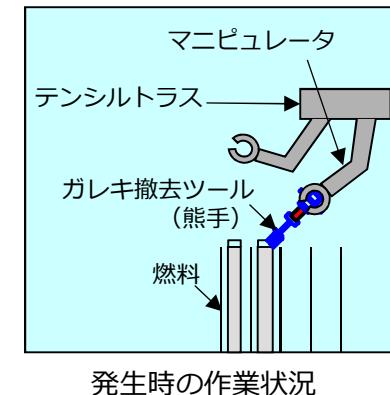
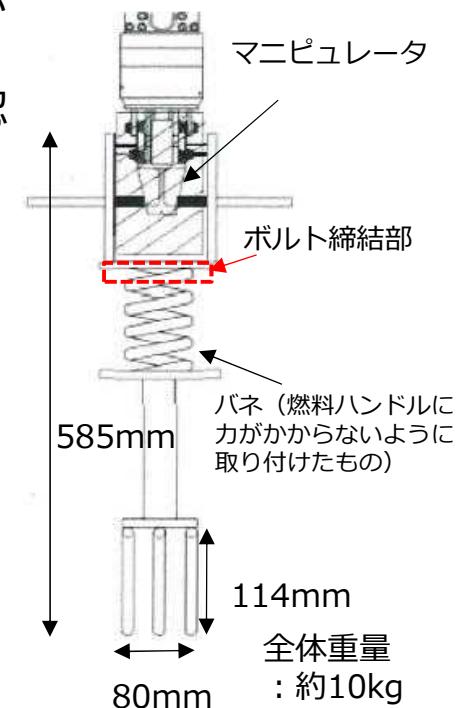
6月17日 1時頃 ガレキ撤去作業中、マニピュレータで把持した熊手型ガレキ撤去ツール（以下、熊手という）の一部が外れ、外れた下部側が空きラック上に倒れ込んだ。

- 熊手の上部と下部を接続するボルト3本が外れていた。
- 熊手の下部は、スプリング破損等の異常はなかった
- 熊手の上部は、ねじ山の潰れ等の異常はなかった
- ボルトには緩み止め剤を塗布していたが、必要に応じて取り外しができるよう、緩み止めの強度が中程度のものを使用していた
- 熊手の使用前に外観点検を行っていたが、ボルトの締結状態を確認する手順ではなかった。

- 熊手使用時のスプリングの振動に伴い、ボルトが徐々に緩んだが、ガレキ撤去作業中に気づかず、ボルトの外れに至ったと推定した

- 折座金を使用し、ボルト緩みを抑制した。
- 永久固定用の高強度緩み止め剤を使用して、ボルト緩みを防止した。
- ガレキ撤去作業期間中も定期的にボルトの締結状態を確認することを手順書に反映した。

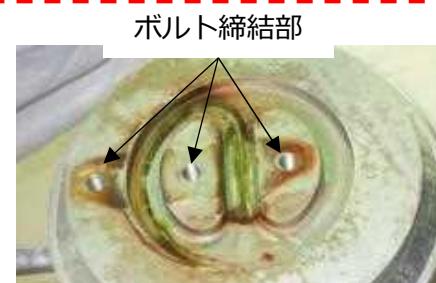
分離したガレキ撤去ツール  
(熊手) の上部

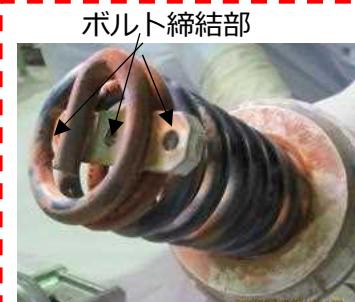
分離したガレキ撤去ツール  
(熊手) の下部

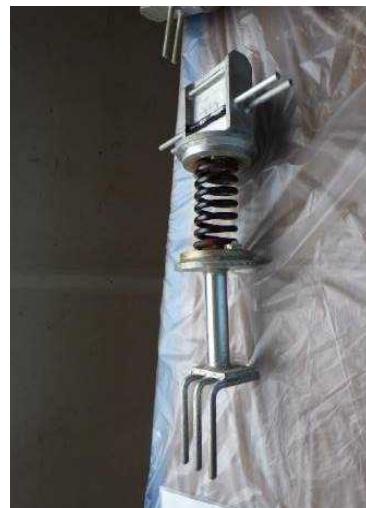
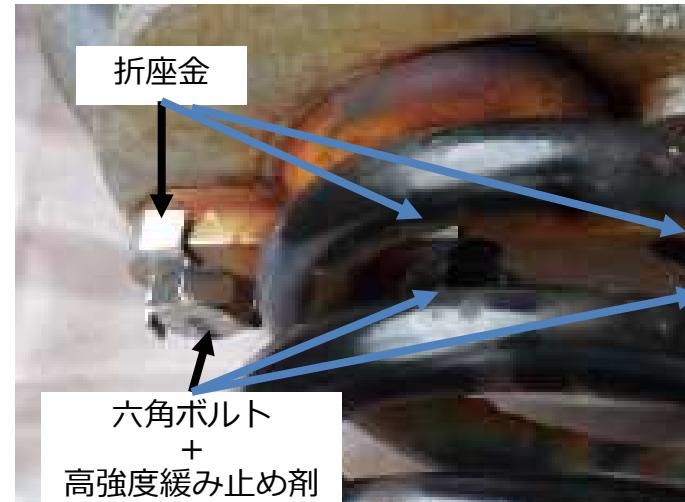
熊手緩み対策実施後

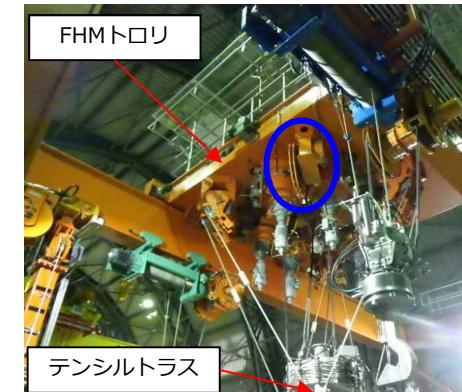
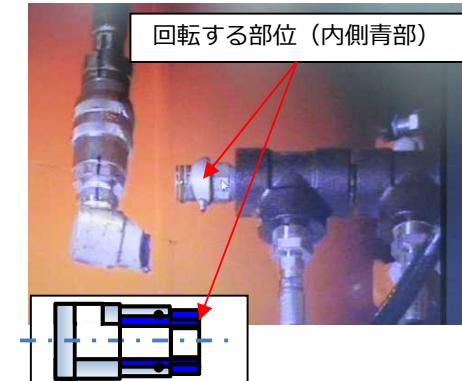
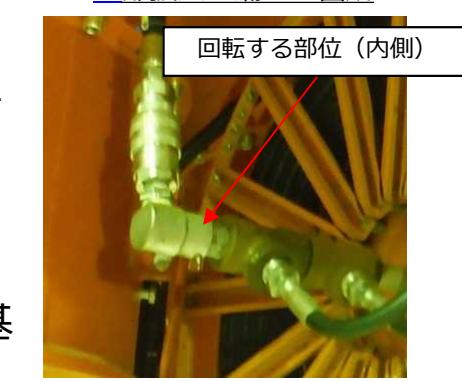
- 7月17日17時30分頃、FHMトロリからテンシルトラス/マニピュレータにつながる水圧ホースの継手が破損した。このため、作動流体（水グリコール）が約50L漏えいし、SFP内へ流入した。（漏えい量は水槽の水位低下量からの想定）
- SFP水の分析結果から、流入した作動流体による影響がないことを確認済。

- 7月18日に破損部位を取り外し、原因調査中（詳細は次頁参照）  
破面観察の結果（一部）  
⇒疲労破壊に特徴的なラチェット状の段差を確認した。  
引き続き継手の破面観察（SEM）を行い、原因を追究する。

- 7月24日から開始している設備点検期間中に当該箇所を修理する。  
また、FHM及びクレーンの類似箇所については、原因調査結果に基づき対策を行う。

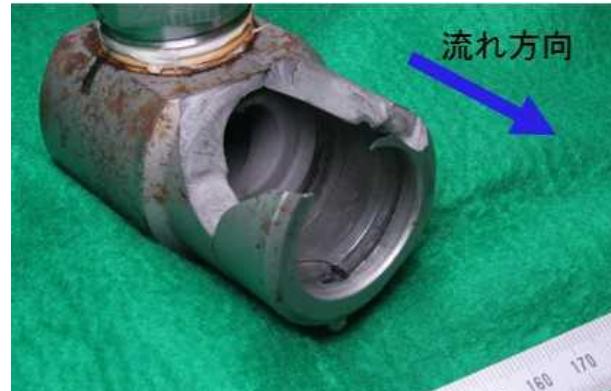
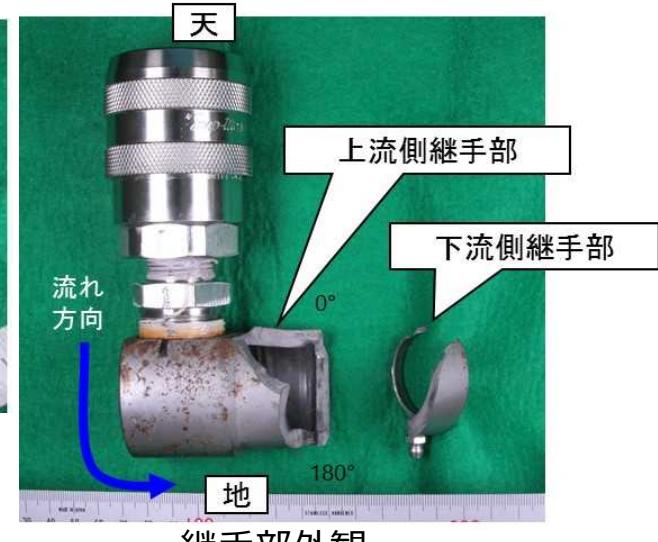
- ✓ 材質：SUS440C
- ✓ 外径：約50mm 内径：約34mm
- ✓ 部品の欠損状況
  - ・約30mm×約30mm×約8mm
  - 重量：約40g
  - ・ベアリング用鋼球：25個 算出値  
約4mm 直径

欠損部品が燃料に影響を与えないことを評価にて確認済。

継手部外観

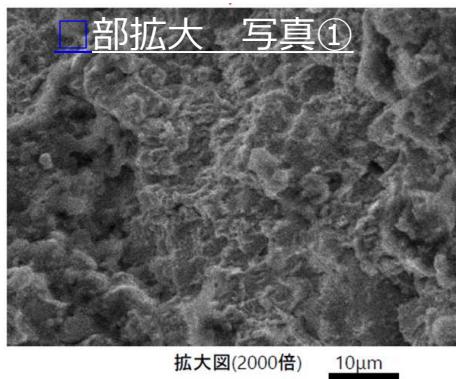
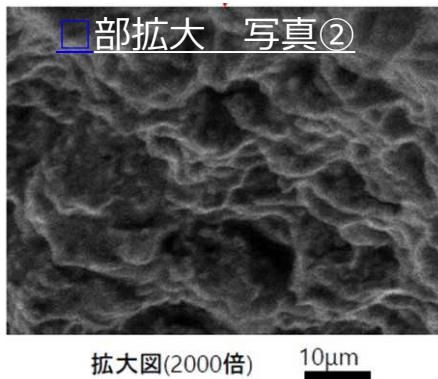
- ✓ 下流側継手部 (SEM観察)
  - ・おおむね平坦で無特徴な破面の様相であった。 (写真①)
  - ・一部にディンプル状の模様を確認した。 (写真②)

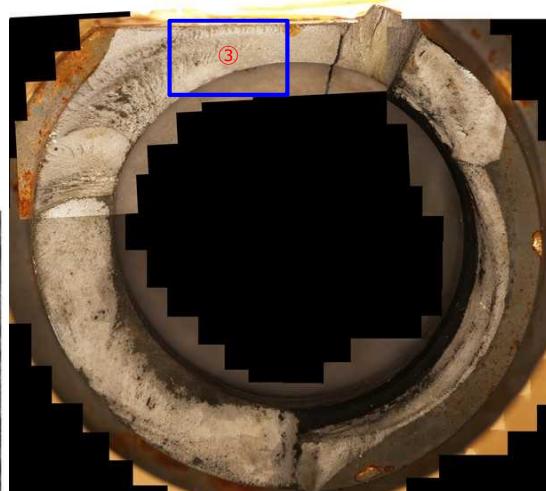
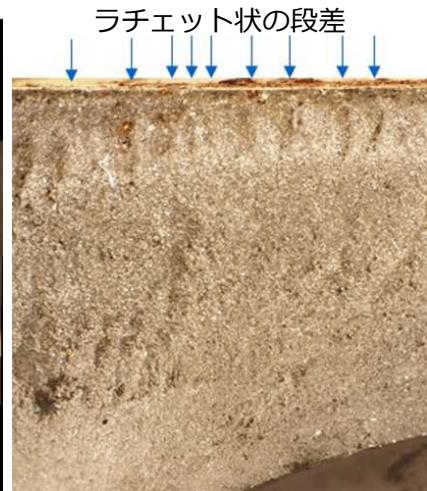
- ✓ 上流側継手部 (実体顕微鏡観察)
  - ・ラチエット状の段差を確認した。 (写真③)

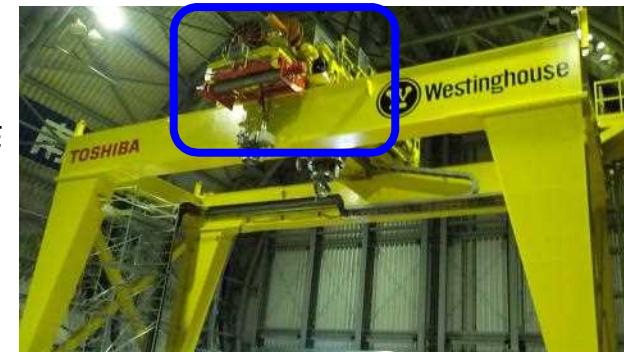
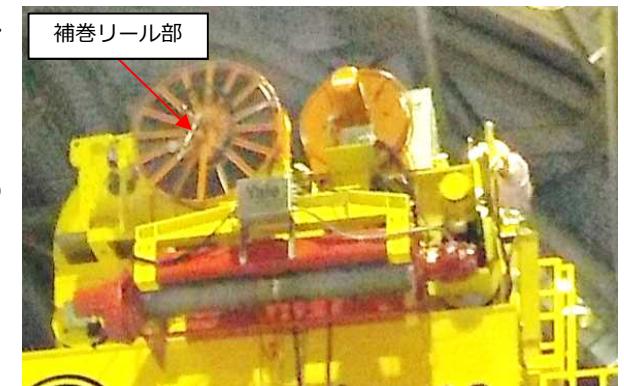
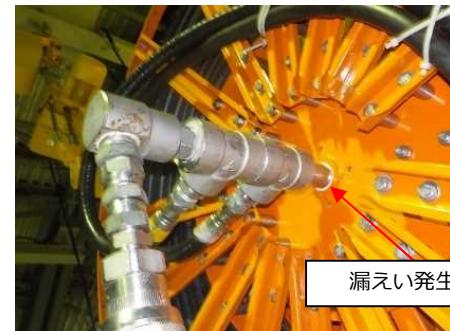
- 7月21日1時頃、クレーンの補巻にてガレキ撤去作業中、協力企業作業員が補巻先端部へ繋がるホースのリール部から作動流体（水グリコール）の滴下を確認した。  
当該箇所は以前（同年6月2日）に滲みを確認しており、作動流体用の水槽水位、系統圧力に異常がないことを確認し、養生及び監視強化※を実施したうえで、作業を進めていた。  
※水位、圧力、床面への滴下有無確認  
今回、水位、圧力に有意な異常は認められていないが、漏えい量の増加が認められたため、念のため作業を中断した。
- 漏えいした作動流体はSFP内へ流入したが、水槽の水位に有意な低下が認められていないことから、漏えい量は少量であると判断している。
- なお、今回の漏えい箇所は、7月17日の発生事象（燃料取扱機（FHM）からの作動流体の漏えい）とは異なる。

クレーン (○部: 補巻)

クレーン補巻 (○部拡大)

リール部

- 7月24日から開始している設備点検期間中に詳細確認を行い、当該箇所を修理予定。また、類似箇所の確認を行い、必要に応じて対策を行う。

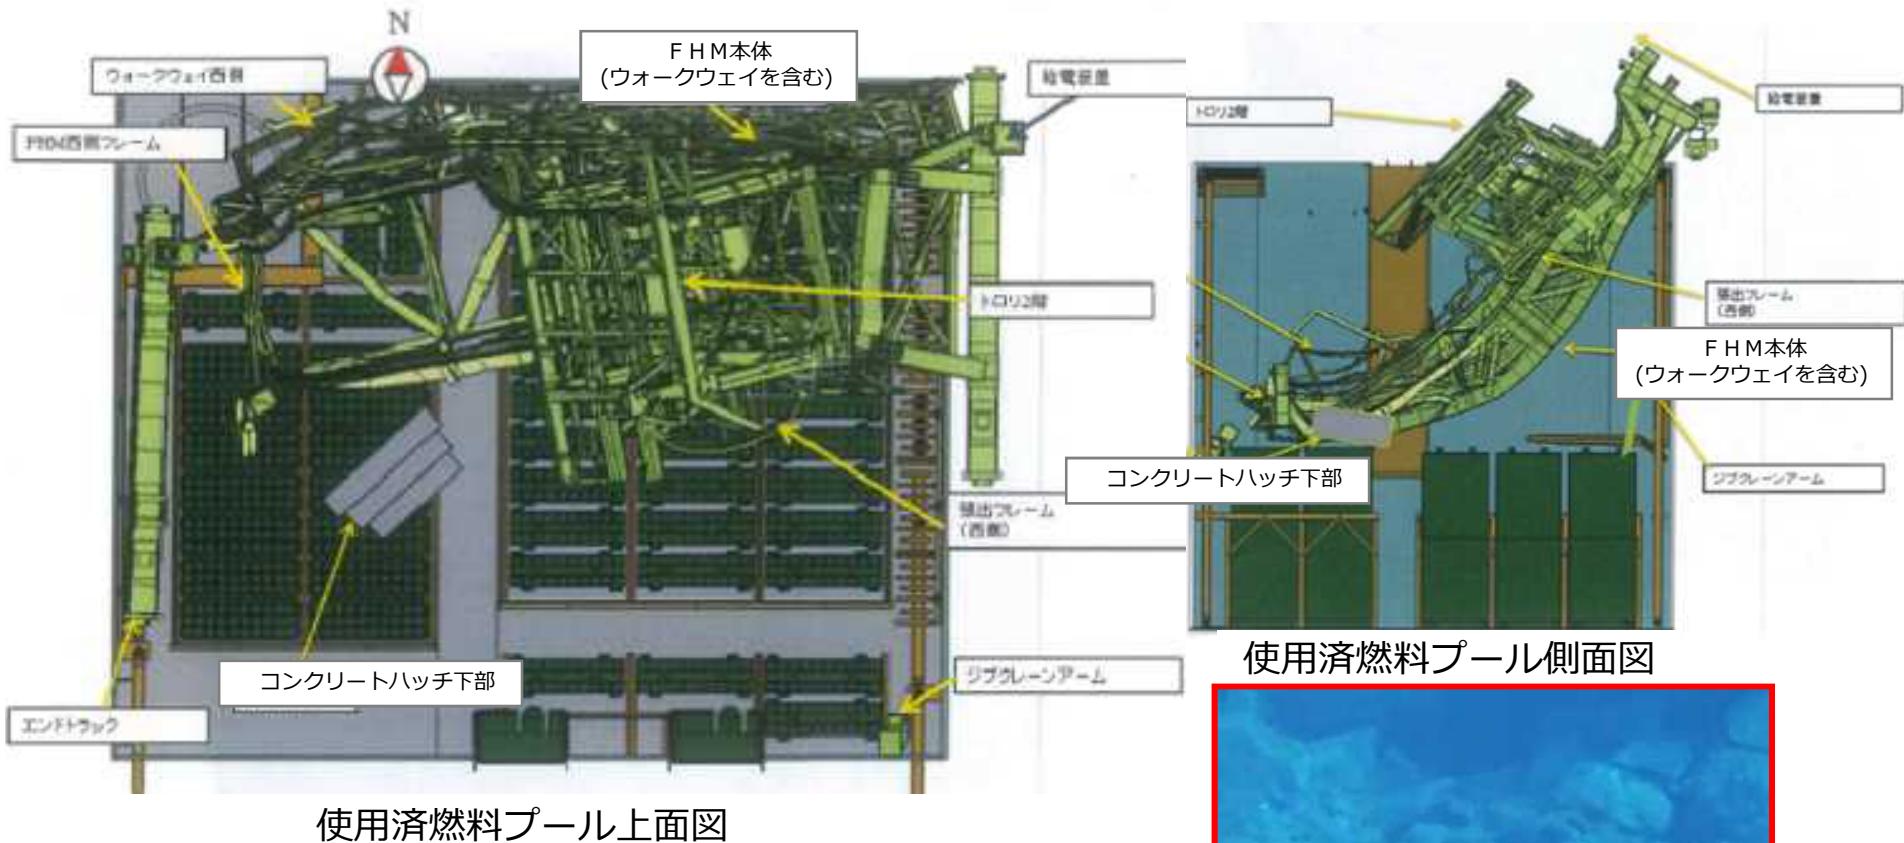
これまでに実施した使用済燃料プール内調査やガレキ撤去時に、落下したFHM下部、コンクリートハッチ下部でハンドル部が変形した燃料が6体確認されている

確認されたハンドル変形の例  
(落下したFHM下部)
