# 1号機X-2ペネトレーションからの 原子炉格納容器内部調査

アクセスルート構築作業の実施状況について

2019年7月25日

東京電力ホールディングス株式会社

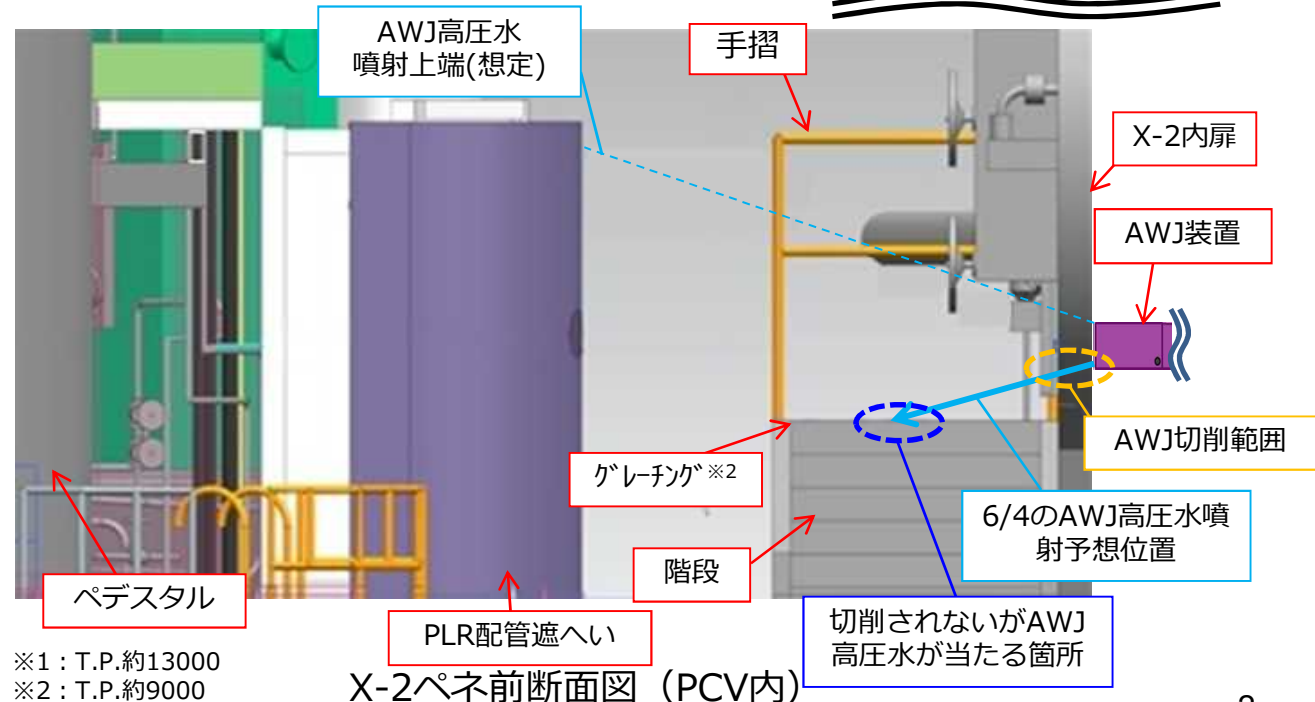
震災前のX-2ペネ前  
(PCV内より撮影)

- 当初はPCV内構造物は均一に汚染しており、そのうちAWJによって切削される範囲の汚染が飛散することを想定していたが、以下の要因から想定よりもダスト濃度が高くなった可能性がある。
  - 内扉の切削範囲以外の構造物に高圧水が到達したことによる飛散
  - 内扉の汚染の不均一
  - PCV内で拡散する前にPCVガス管理設備により排気

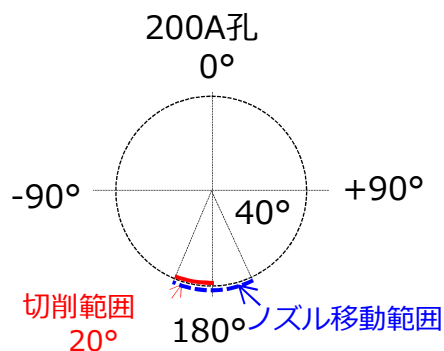
切削範囲イメージ  
(紙面奥側がPCV内側)

- 6/4AWJ作業 切削範囲：下40°（うち貫通20°と想定）／貫通先の対象：グレーチング(約0.5m先)

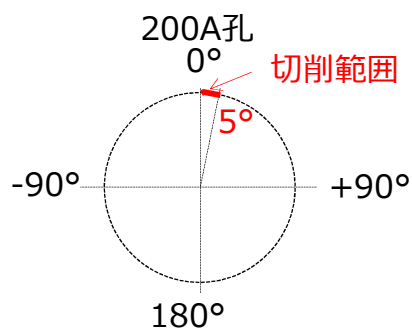
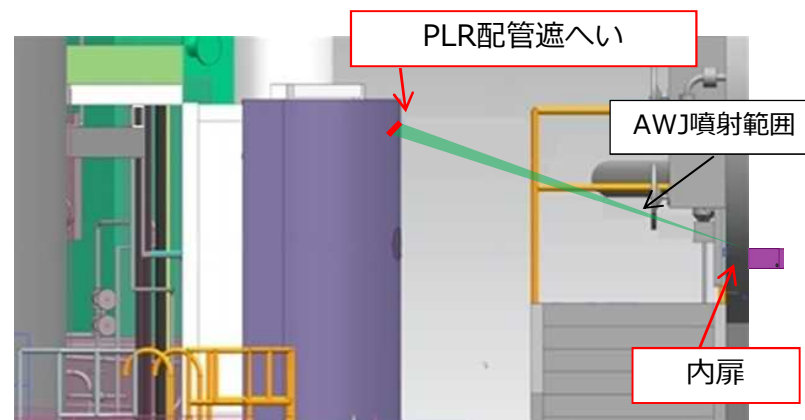
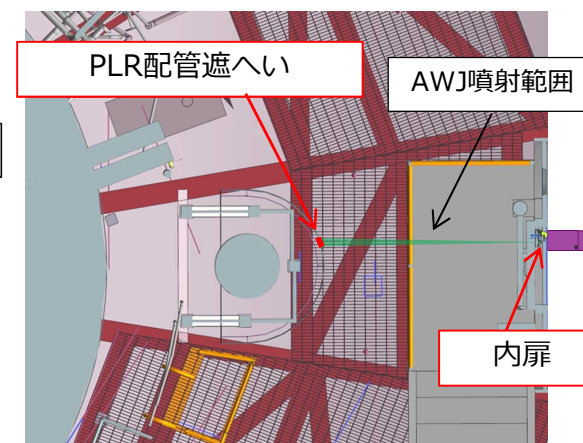
- 今後のデータ拡充作業No.1 切削範囲：上5°／貫通先の対象：PLR配管遮へい(約2m先)

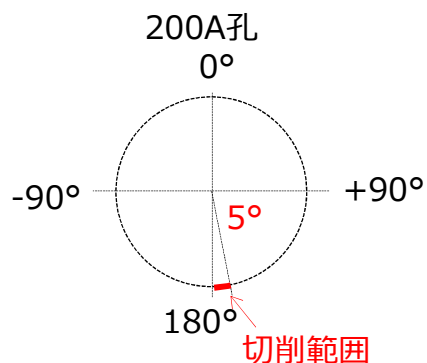
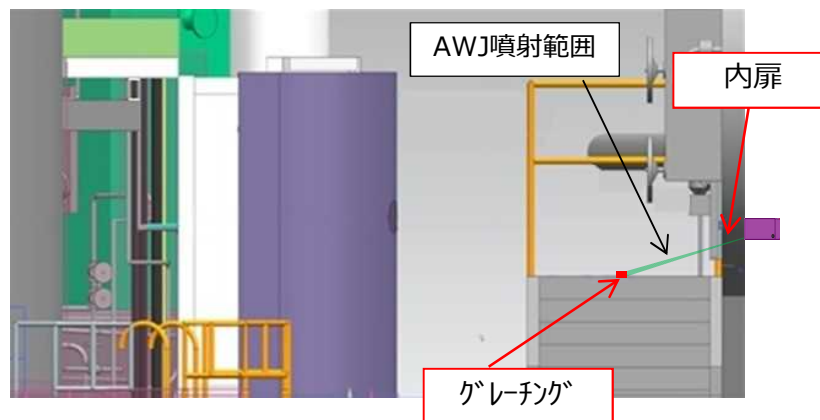
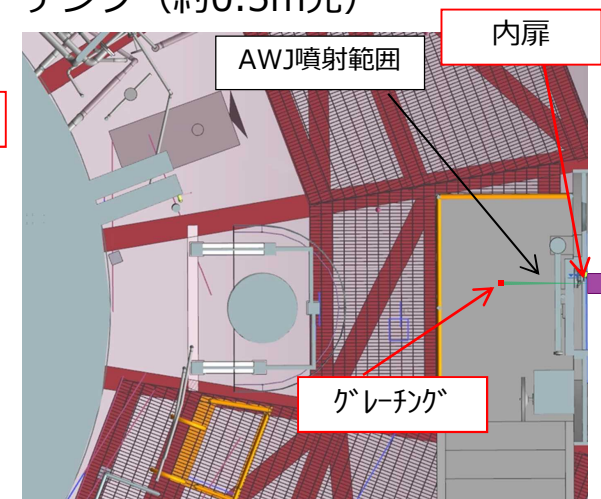
- 今後のデータ拡充作業No.2 切削範囲：下5°／貫通先の対象：グレーチング（約0.5m先）

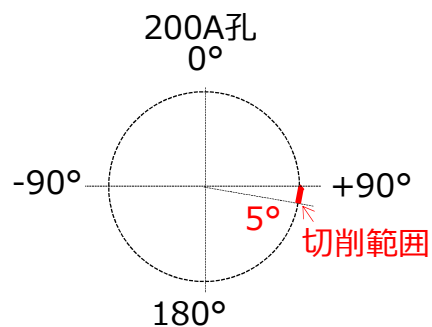
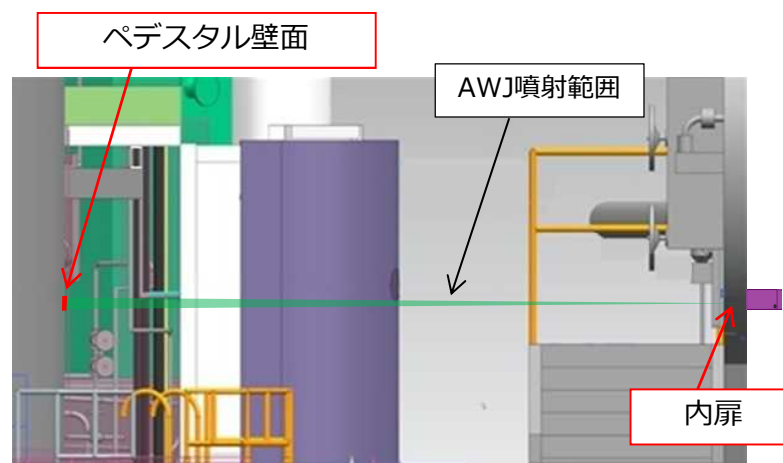
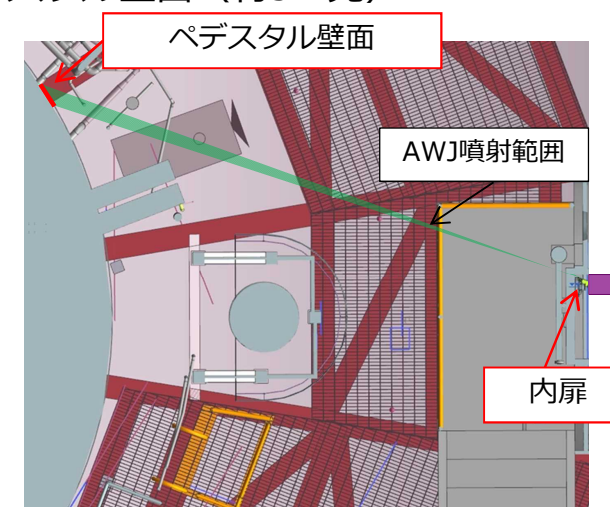
- 今後のデータ拡充作業No.3 切削範囲：横5°／貫通先の対象：ペDESTAL壁面（約5m先）

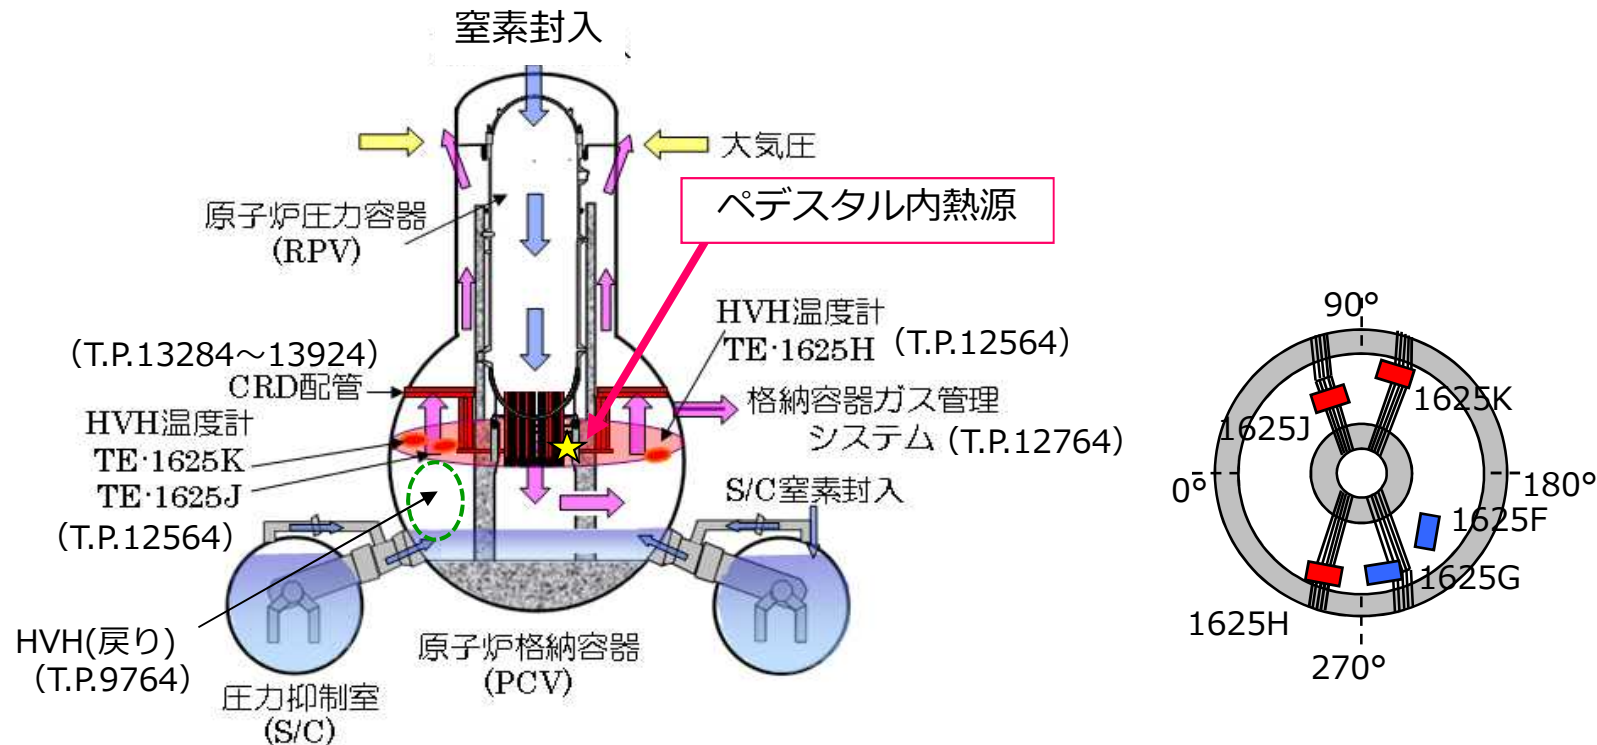
- ペDESTAL内のCRD配管近傍に熱源が存在し、熱伝達、熱伝導によりCRD配管周辺が加熱と推定。
- 大気圧の上昇時にPCVからのアウトリークが減少することから、ペDESTAL外のCRD配管周辺の流れが滞りHVH温度計指示値が上昇すると推定。
- ペDESTAL外のCRD配管周辺の流れが増加・安定すると、温度が高い領域が小さくなり、HVH温度計の指示値が安定すると推定。
