福島第一原子力発電所  
雑固体廃棄物焼却設備からの水漏れについて  
(原因／対策および今後の計画)

2019年7月25日

東京電力ホールディングス株式会社

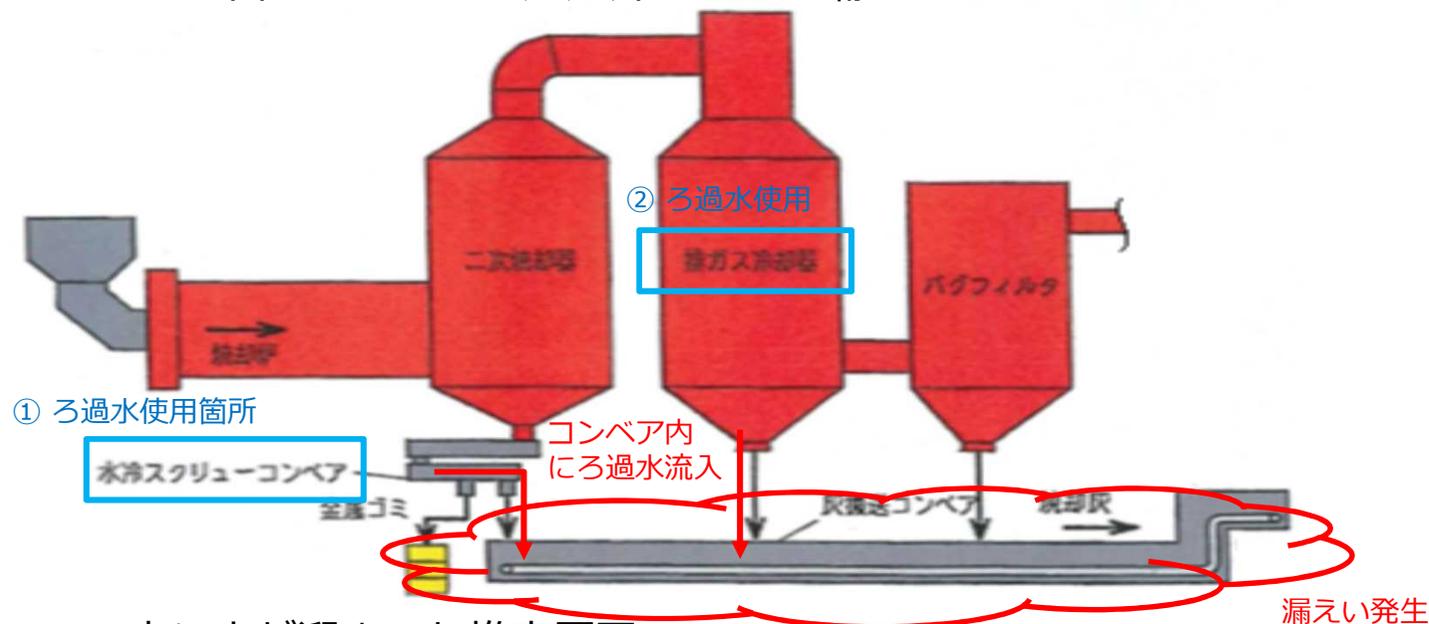
- 発生事象
- ✓ 2019年5月27日に運転中の雑固体廃棄物焼却設備 A 系の灰搬送コンベア周りにおいて水漏れが発見された。（推定漏えい量：約240L、範囲：約30m×8m）
- ✓ A 系の焼却運転停止操作、焼却設備補機冷却水系を隔離したところ、漏えいは停止した。
- ✓ 漏えい水の分析では放射性物質（Cs-134：2.774E+02Bq/L、Cs-137：3.771E+03Bq/L、全β：4.157E+03Bq/L、トリチウム：検出限界値未満（<8.075E+01Bq/L））が確認された。
- ✓ 漏えいした水は室内に留まっており、建屋外への水の漏えいはない。

- 灰搬送コンベア内に水が溜まった推定原因
- ✓ 灰搬送コンベアでは水を使用していないが、前段の① 水冷スクリュウコンベアでは機器冷却水、② 排ガス冷却器では排ガス冷却水として、ろ過水が使用されていることから、いずれかの機器からコンベア側にろ過水が流入し、焼却灰に触れることで放射性物質を含む水が発生、漏えいに繋がったものと考えられる。

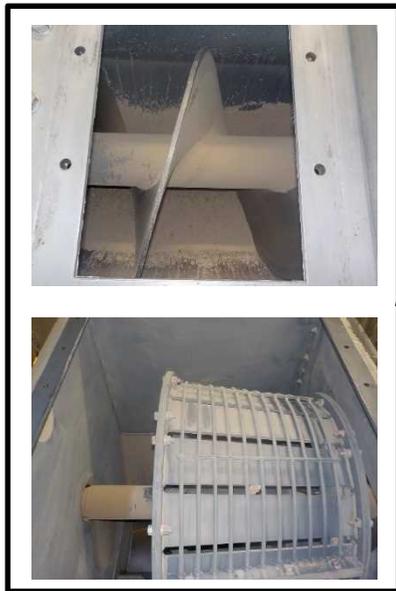
水冷スクリーコンベア内

- ✓ 内部調査では水冷スクリーコンベア内において、残水、漏えいした形跡、焼却灰の湿潤や機器の損傷は確認されなかった。
- ✓ 水冷スクリーコンベアの内壁には機器冷却水が通水されているが、機器冷却水の系統圧力の低下がみられなかった。その後、系統圧を確保・漏えい確認を実施し、異常のないことを確認したため、水冷スクリーコンベアから機器冷却水が流入した可能性はないと考える。

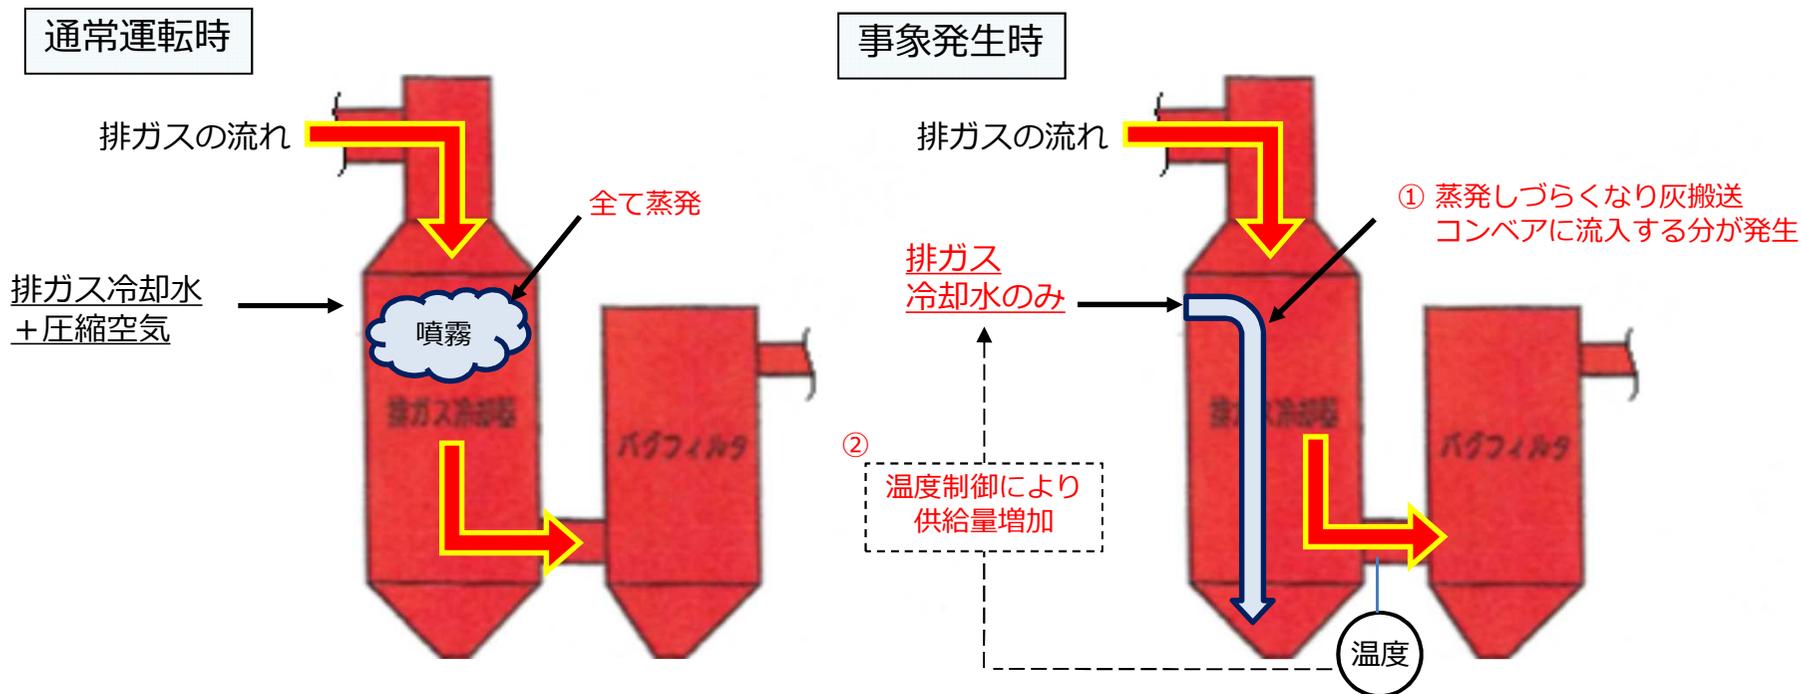
- ✓ 一方、事象発生時、排ガス冷却水の供給量が通常の $1.2\text{m}^3/\text{h}$ から $3.7\text{m}^3/\text{h}$ と過剰になっていた。
- ✓ 供給量過剰のタイミングにおいては空気圧縮機がトリップしており、圧縮空気が供給されていなかった。

圧縮空気が未供給のため冷却水が噴霧されずに蒸発できなかった排ガス冷却水が排ガス冷却器から灰搬送コンベア内に流入した可能性が高いと考える。また、空気圧縮機がトリップしても排ガス冷却水を積極的に供給し続ける設計であり、排ガス冷却器出口温度が高くなったことから自動制御により供給量が多くなったと考える。

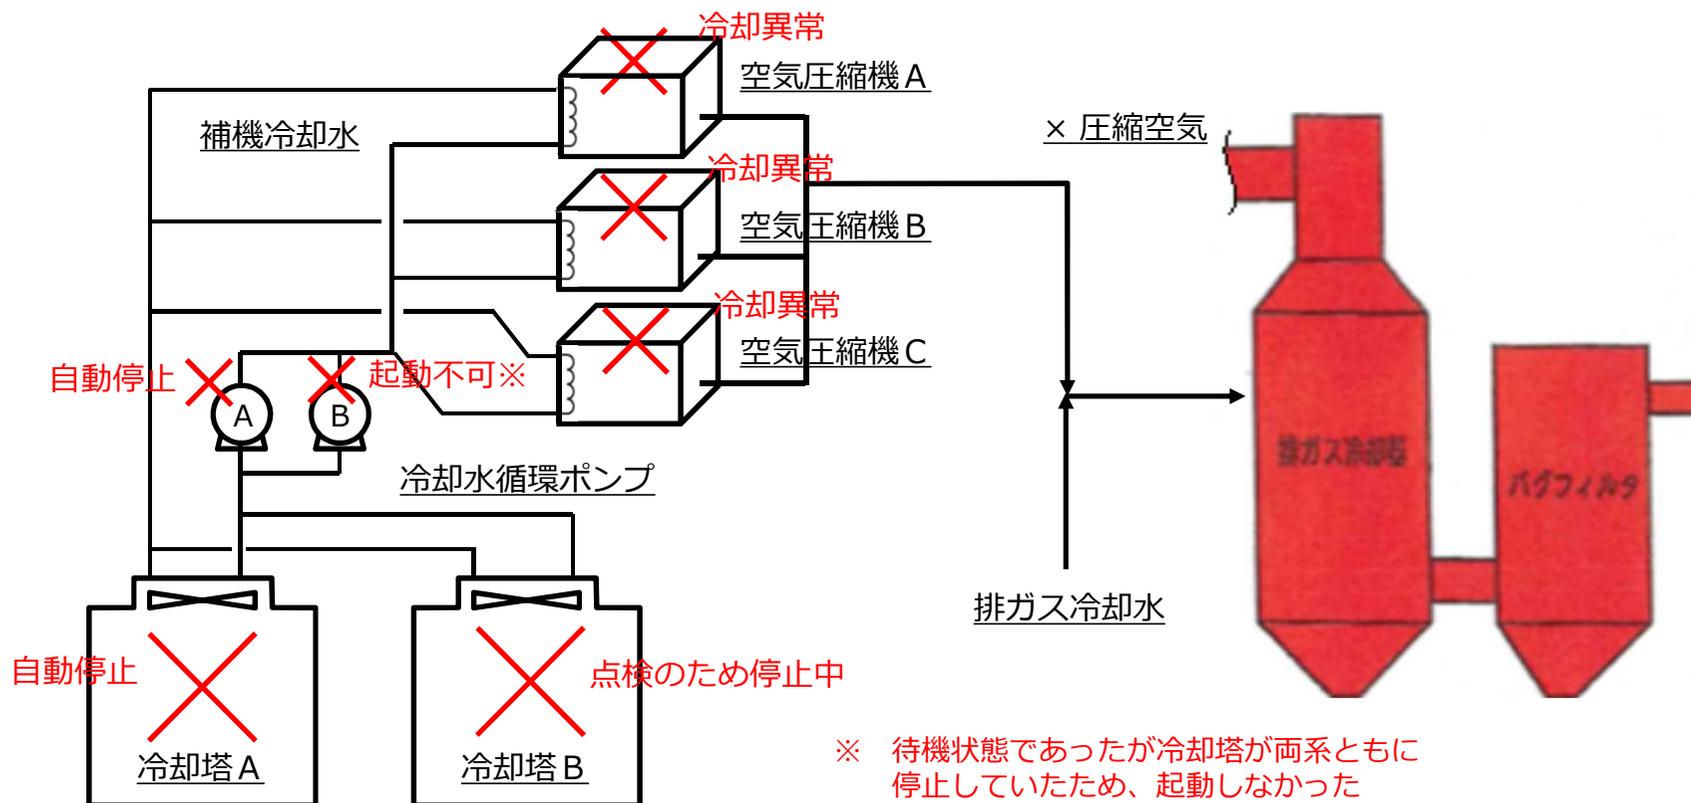
- 排ガス冷却器で正常に噴霧できなかつた原因について
- ✓ 冷却塔 A の水位低により冷却水循環ポンプ A が自動停止した。これにより補機冷却系統が十分に冷却されず、空気圧縮機においても冷却異常が発生し停止した。
- ✓ 冷却塔は通常 1 台運転、1 台予備ですが、B 系は冷却塔付の散水ポンプの固着により点検を控え停止中であり、予備機なしの状態であった。

冷却塔の停止により空気圧縮機の補機冷却機能が低下したため、空気圧縮機が停止し圧縮空気が供給できなくなったと考える。

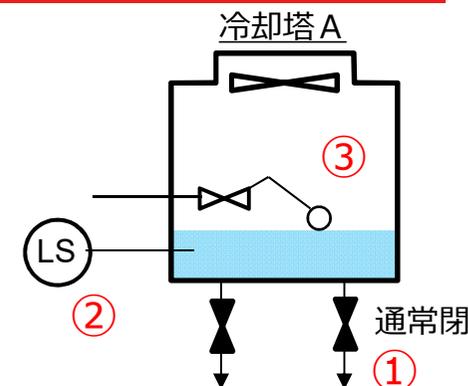
- 冷却塔A水位低となった理由について
- ✓ 水位低を示した原因としては、①ドレン弁のシートパス、②液位接点の動作不良、③補給水弁の動作不良が考えられる。

- ①ドレン弁 (2箇所) のシートパスは確認されなかった。
- ②液位スイッチの動作設定値のズレや固着などの不良箇所は確認されなかった。今後、中継端子盤の調査を行う。
- ③補給水弁の開動作に固着や動作が緩慢などの動作不良が確認された。

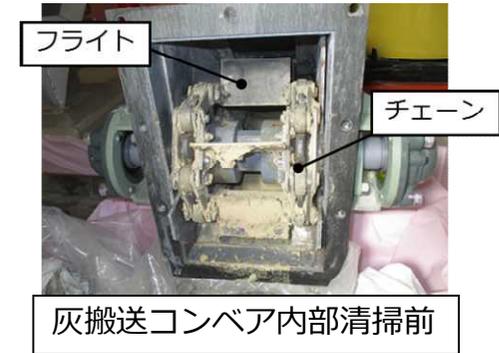
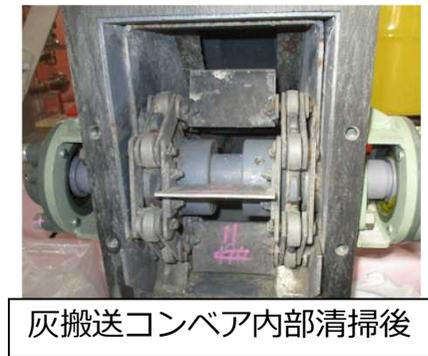
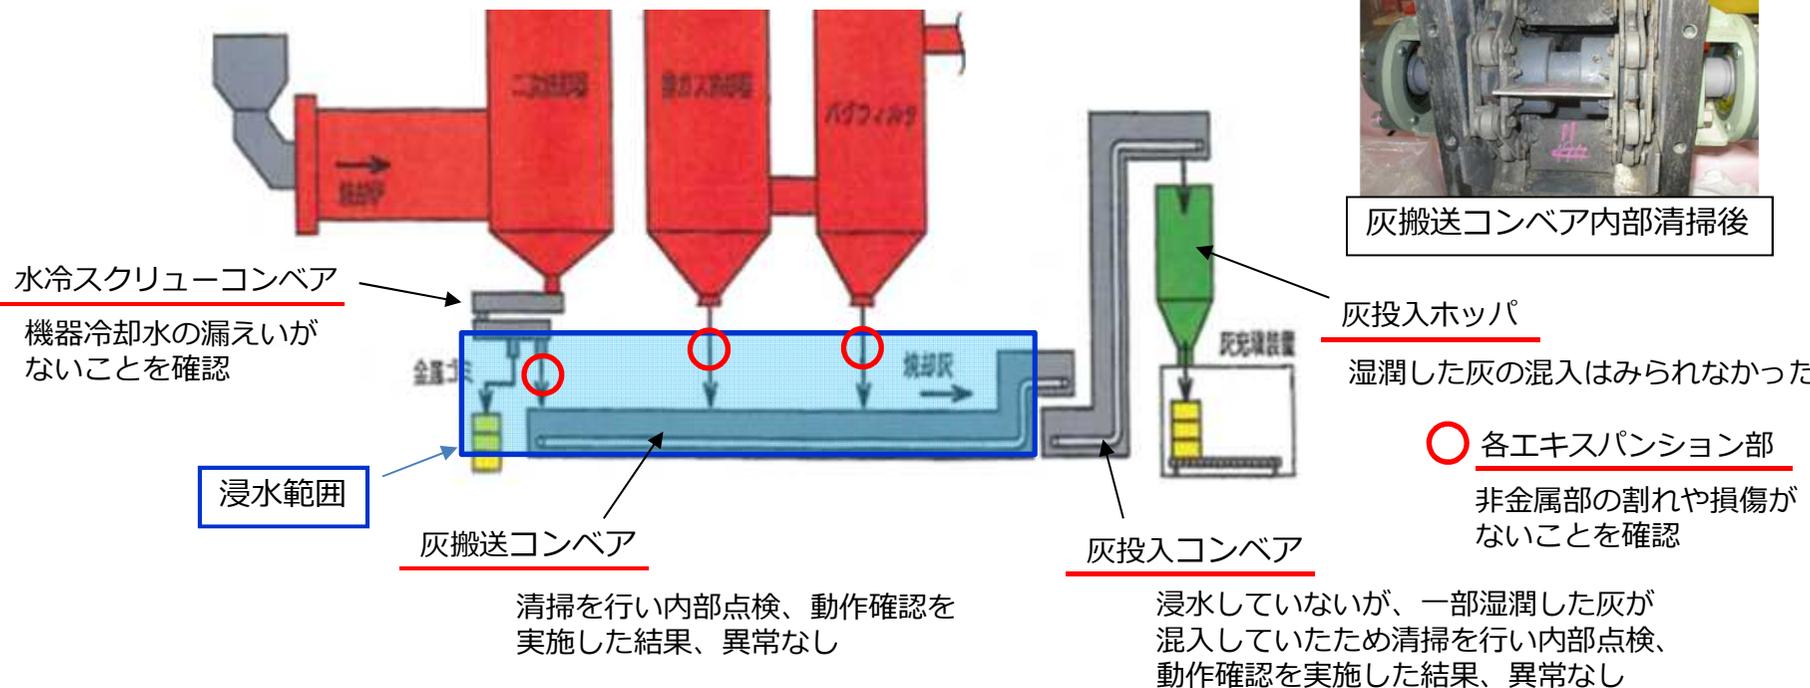
- 漏えい事象に伴う機器への影響について
- ✓ 影響が懸念される以下の機器について点検、清掃を実施し、問題ないことを確認済み
  - ・ 灰搬送コンベア / 灰投入コンベア
  - ・ 灰投入ホッパ
  - ・ 灰搬送コンベアと水冷スクリーコンベア、排ガス冷却器、バグフィルタとの接続部のエキスパンション

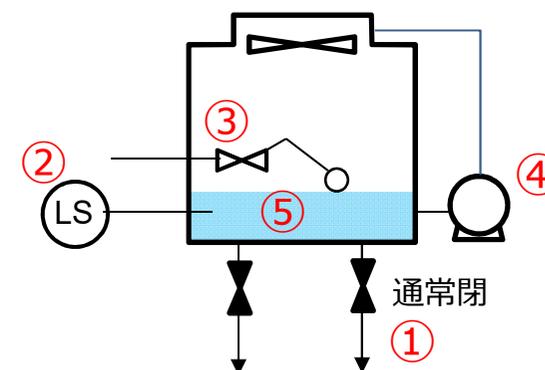
確認箇所	冷却塔A	冷却塔B
① ドレン弁	シートパス異常なし	シートパス異常なし
② 液位接点	調査実施予定 (7月)	動作異常なし
③ 補給水弁	新品へ交換済み	新品へ交換済み
④ 散水ポンプ	動作異常なし	清掃により固着解消
⑤ 水槽	清掃実施済み	清掃実施済み

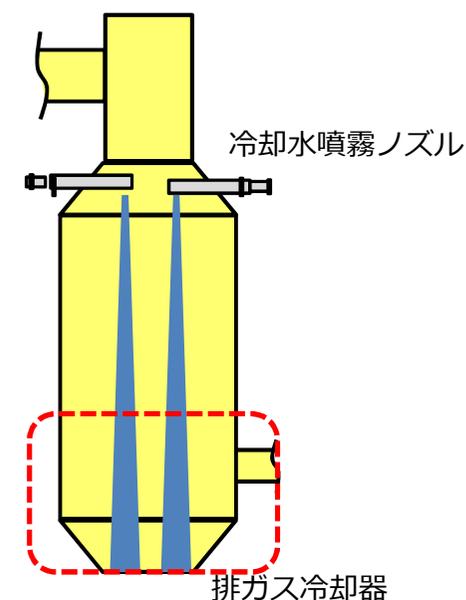
耐火材内面が急冷・急収縮することでの影響が考えられる。

- ✓ 冷却水噴霧ノズルは先端部が耐火材から離れ、下向きに注入されるため耐火物に直接排ガス冷却水が触れる可能性は低い。

念のため、下部の耐火材（図中     ）について目視確認を実施し、健全であることを確認する。
