# タービン建屋東側における 地下水及び海水中の放射性物質濃度の状況について

2019/7/25

東京電力ホールディングス株式会社

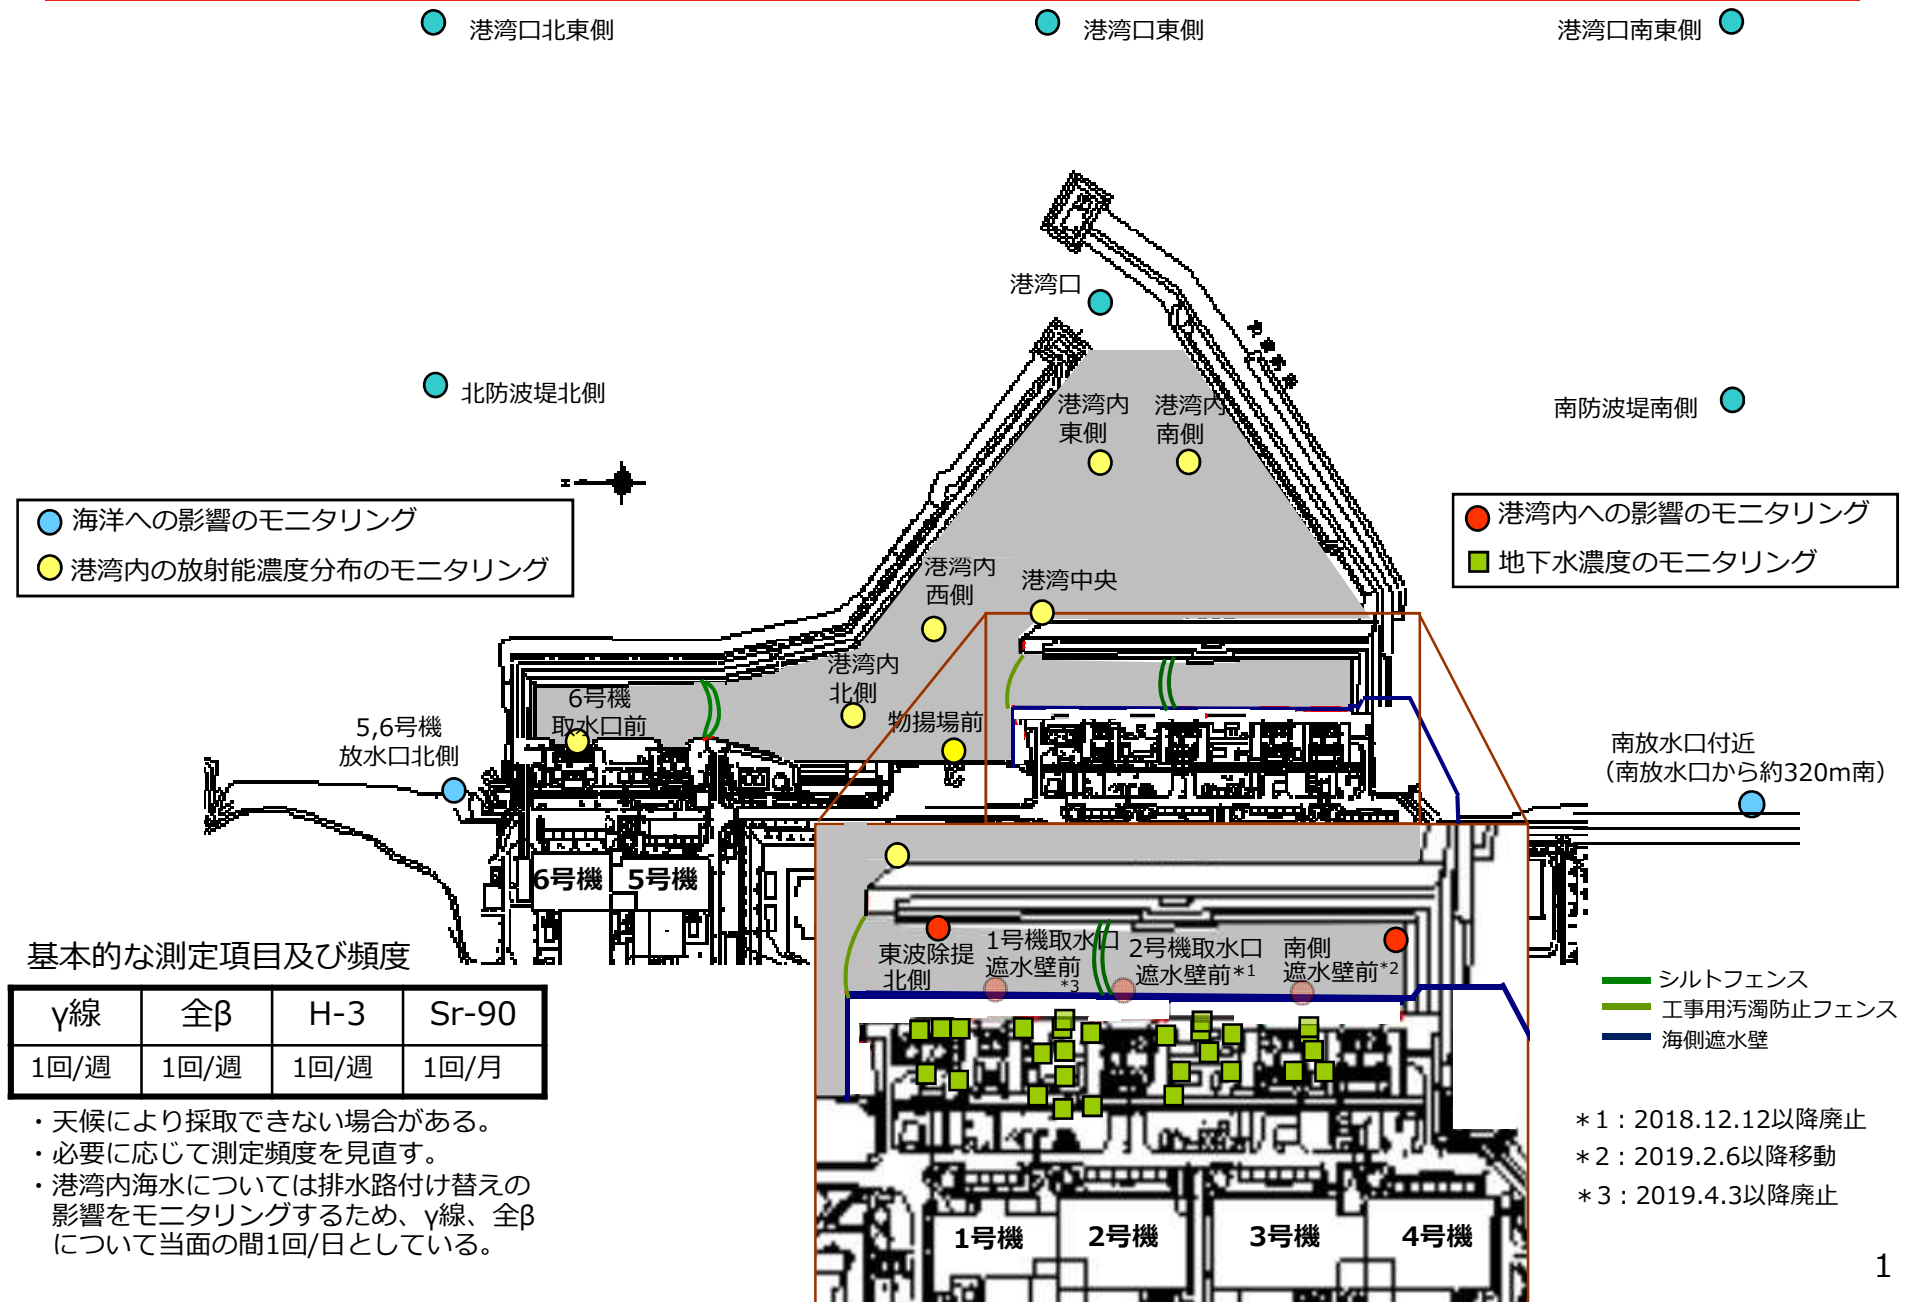
# モニタリング計画（観測点の配置）

- 観測点によっては大雨時に一時的な変動が見られるが、全体的に低下もしくは横ばい傾向にあり、大きな変化は見られていない。

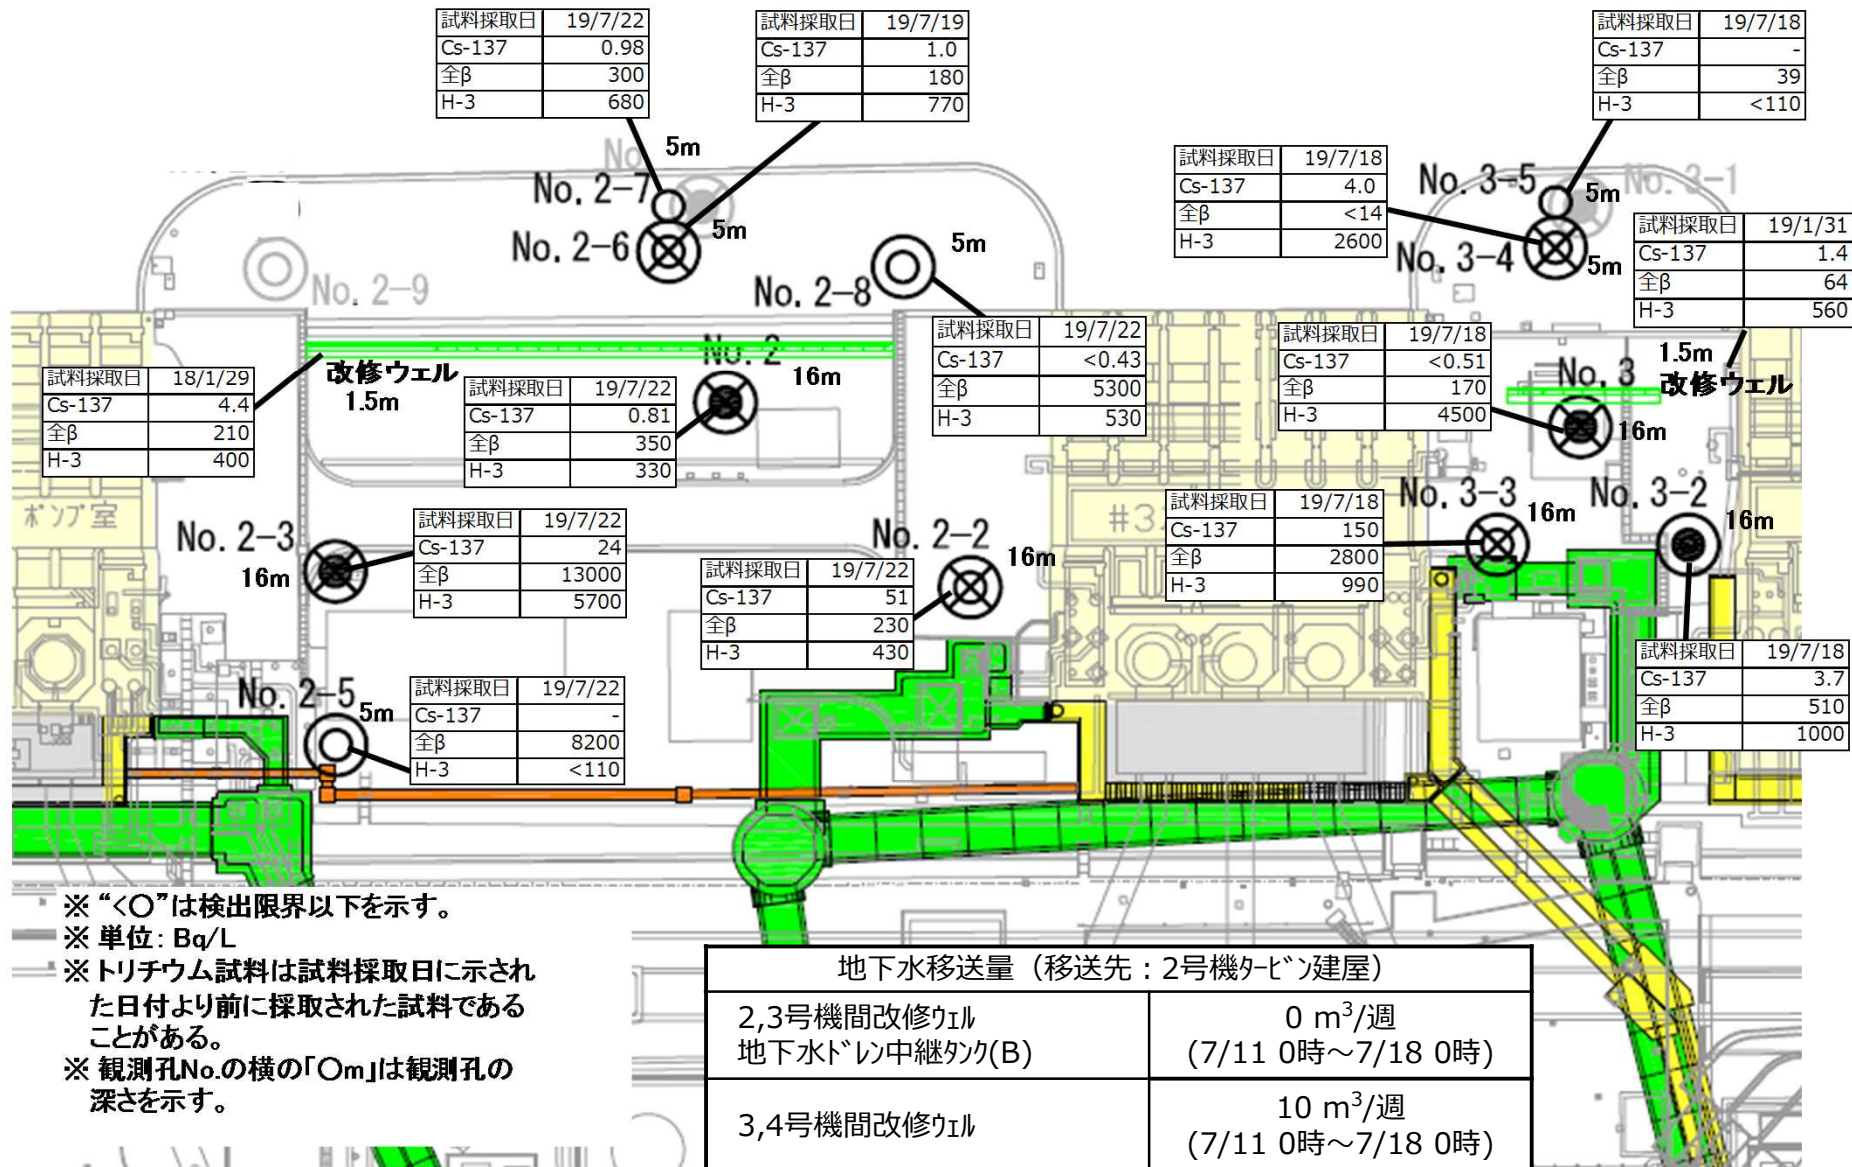
### <2,3号機取水口間、3,4号機取水口間>

- No.1-6でH-3濃度は2018.3以降低下上昇を繰り返し、現在900Bq/ℓ程度となっている。
- No.1-8でH-3濃度は2018.12より2,000Bq/ℓ程度から上昇傾向にあり、現在4,300Bq/ℓ程度となっている。
- No.1-9で全β濃度は20Bq/ℓ程度から2019.4以降上昇低下を繰り返し、現在20Bq/ℓ程度となっている。
- No.1-12で全β濃度は2018.12より200Bq/ℓ程度から上昇し、現在1,600Bq/ℓ程度となっている。

- No.2-3でH-3濃度は2019.3より4,000Bq/ℓ程度から上昇傾向にあり、現在6,000Bq/ℓ程度となっている。全β濃度は2019.4より8,000Bq/ℓ程度から上昇傾向にあり、現在13,000Bq/ℓ程度となっている。
- No.2-5でH-3濃度は2019.6より2,300Bq/ℓ程度から低下し、現在120Bq/ℓ未満となっている。全β濃度は2019.6より80,000Bq/ℓ程度から低下し、現在8,200Bq/ℓ程度となっている。

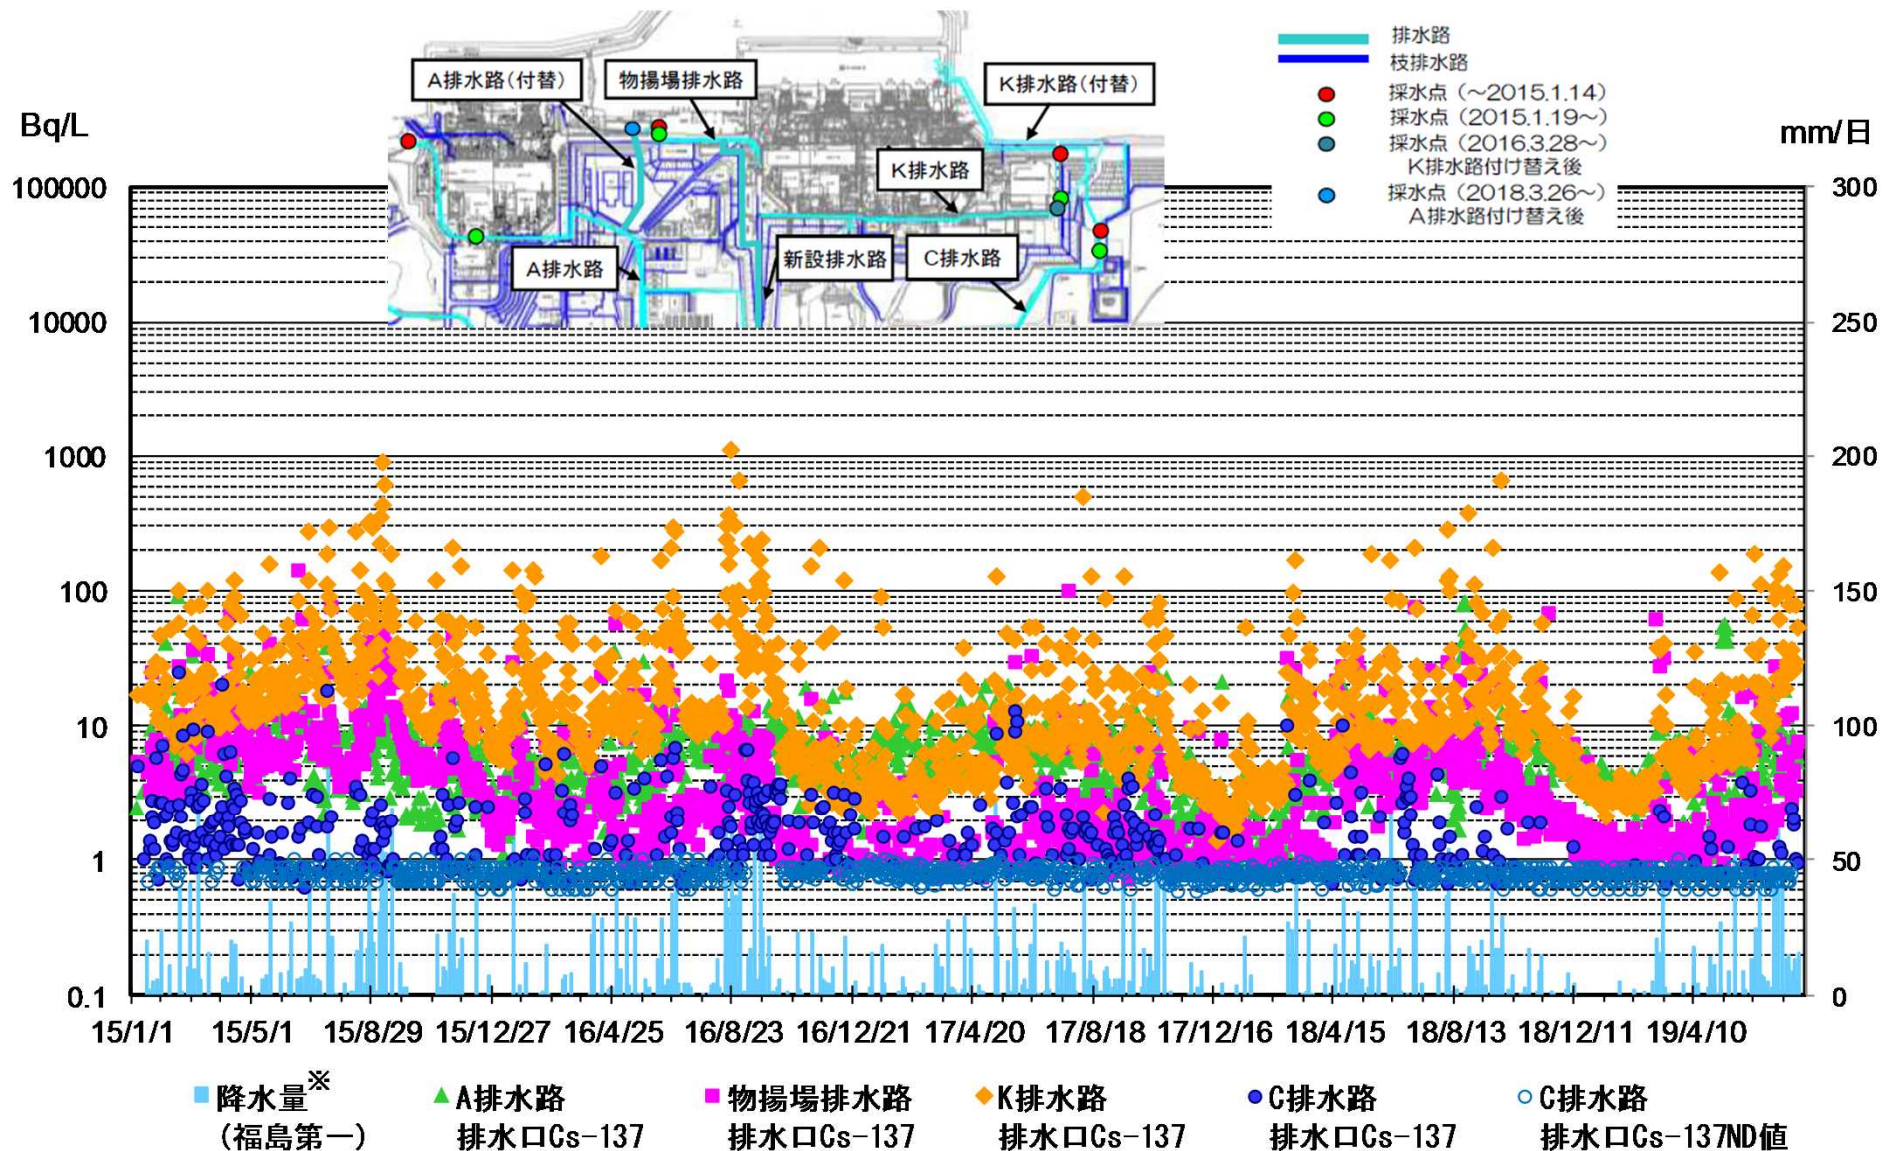
# 排水路の排水の濃度推移 (Cs-137)

- 道路・排水路の清掃を実施中
- Cs-137濃度、H-3濃度、全β濃度とも横ばい傾向となっている。

- 道路・排水路の清掃を実施中、排水路及び枝管に浄化材を設置中
- Cs-137濃度、H-3濃度、全β濃度とも横ばい傾向となっている。

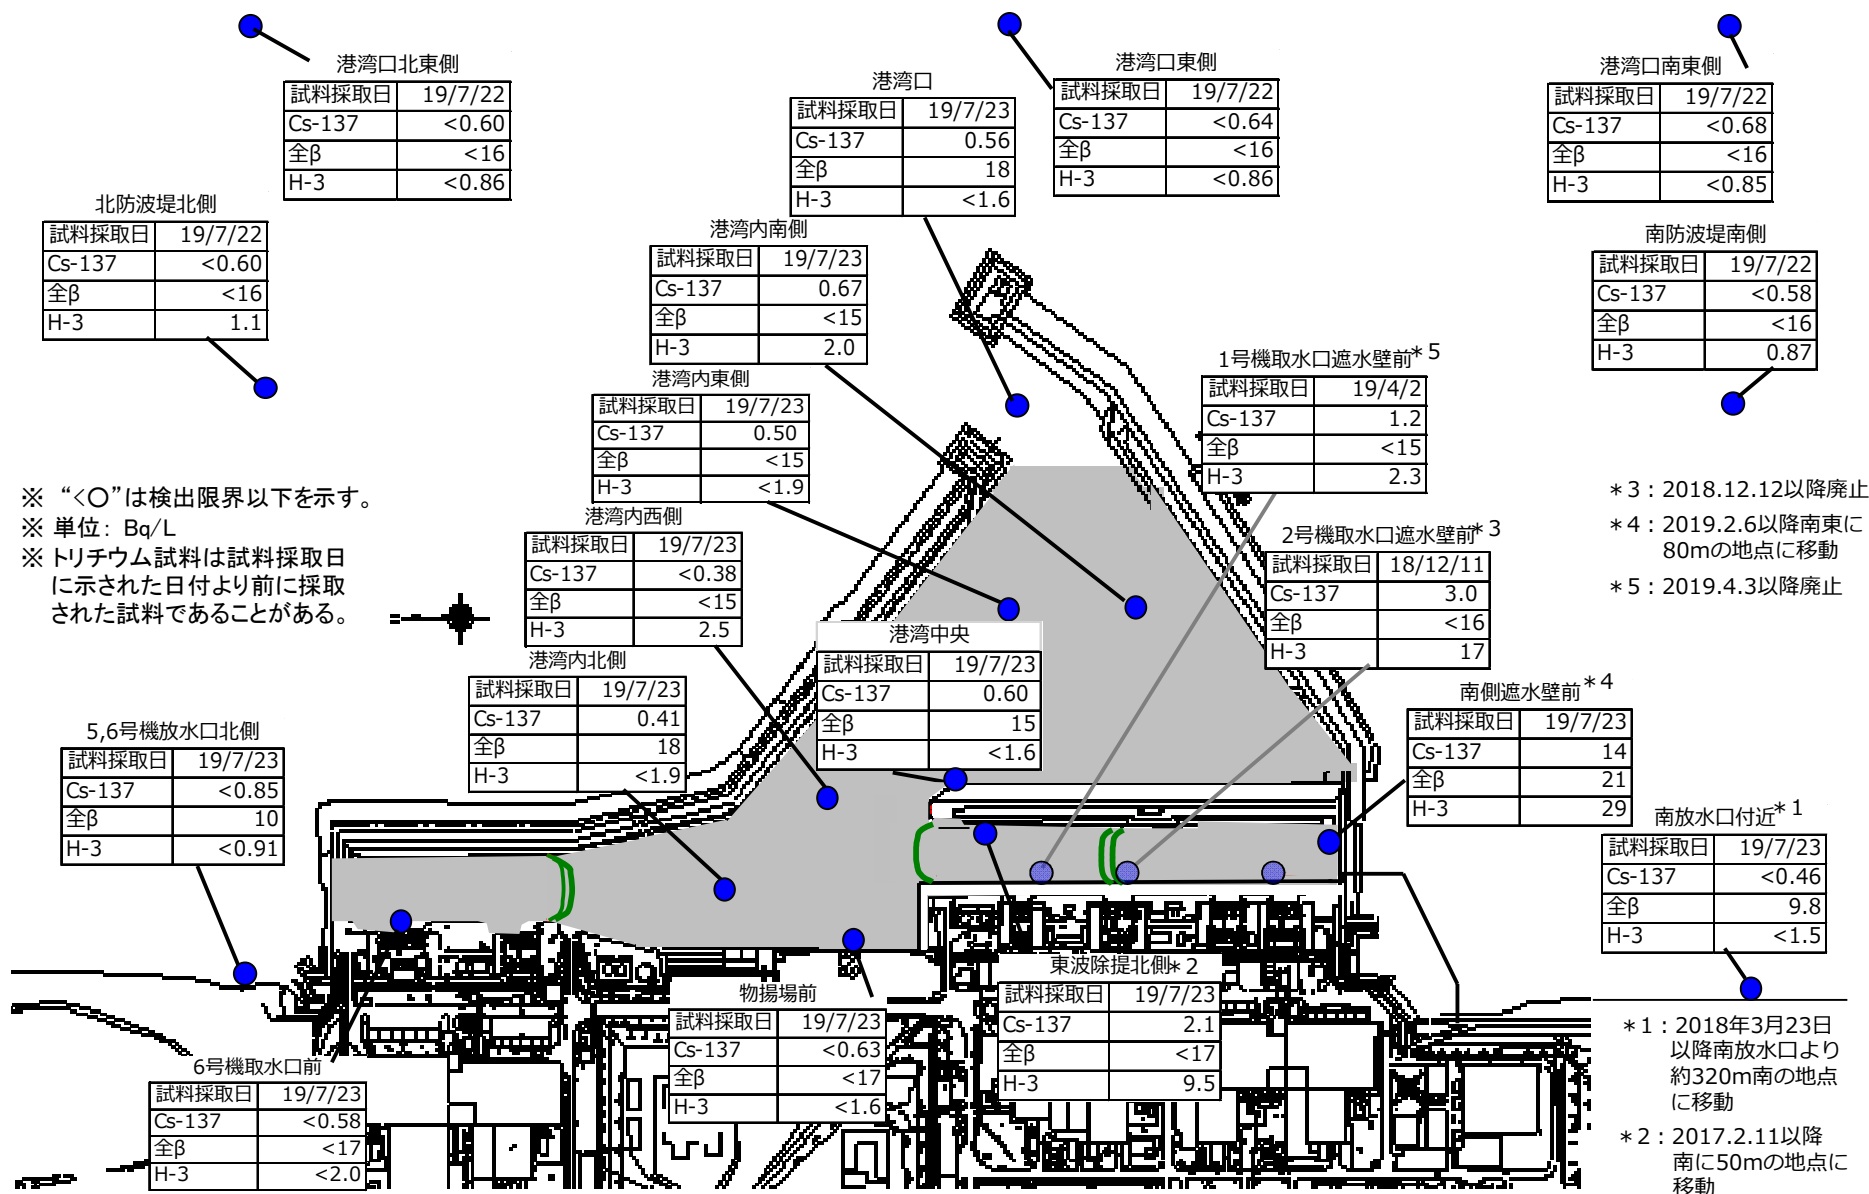
# 港湾内外の海水濃度

- 告示濃度未満で推移しているが、降雨時にCs-137濃度、Sr-90濃度の上昇が見られる。
- 海側遮水壁鋼管矢板打設・継手処理の完了後、濃度の低下が見られる。
- メガフロート関連工事によりシルトフェンスを開渠中央へ移設した2019.3.20以降、Cs-137濃度の変動が見られる。

- 告示濃度未満で推移しているが、降雨時にCs-137濃度、Sr-90濃度の上昇が見られる。
- 1～4号機取水路開渠内エリアより低いレベルとなっている。
- 海側遮水壁鋼管矢板打設・継手処理の完了後、濃度の低下が見られる。

- 海側遮水壁鋼管矢板打設・継手処理の完了後、Cs-137濃度、Sr-90濃度の低下が見られ、低い濃度で推移していて変化は見られていない。
