福島第一原子力発電所  
5号機 非常用ディーゼル発電機（5B）  
動弁注油タンク液位上昇事象について

2019年7月25日

東京電力ホールディングス株式会社

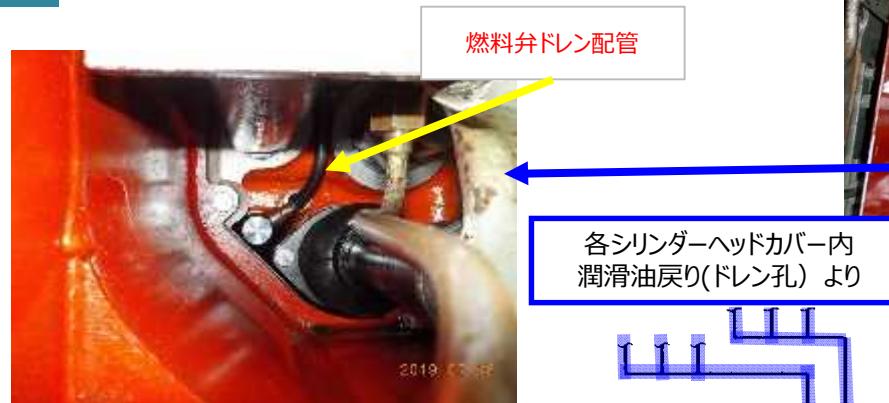
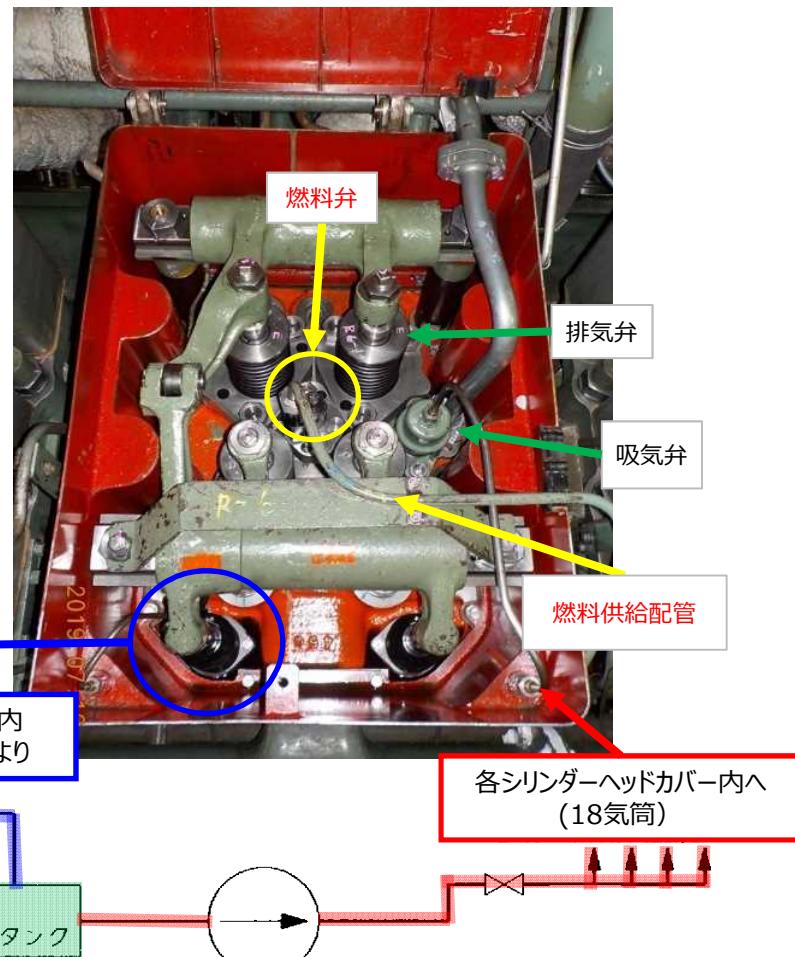
動弁装置

- 燃料油系統漏えい確認  
燃料弁、燃料供給配管、  
燃料弁ドレン配管の各継ぎ手部の  
漏えいや外れの無いことを目視（手  
鏡）で確認
- 冷却水系統漏えい確認  
シリンダーヘッドカバー内に水分が  
無いことを確認

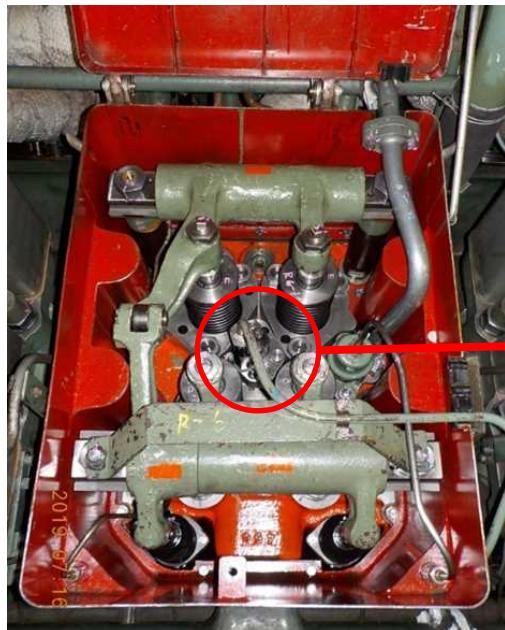
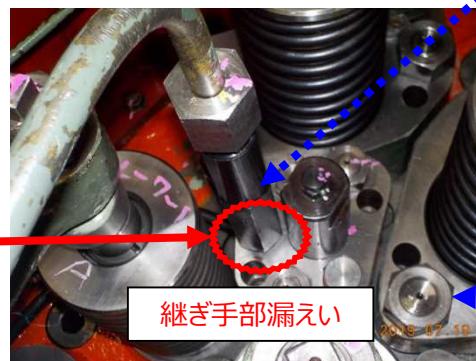
- 燃料油系統加圧漏えい確認  
燃料油系統を加圧し、シリンダ L 7 の燃料弁と燃料供給配管の高圧ユニオンの継ぎ手部（ねじ込み）に軽油の漏えいが確認された
- 7月16日の目視にて確認できなかった燃料弁ドレン配管についてファイバースコープで、漏えい、継ぎ手部外れ及び各部ナットの緩み等のないことを確認した（高圧ユニオンの継ぎ手部は構造上未実施）

燃料供給配管の高圧ユニオン

継ぎ手部漏えい

燃料弁

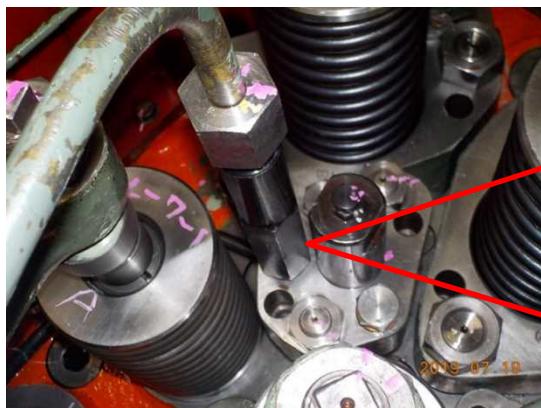
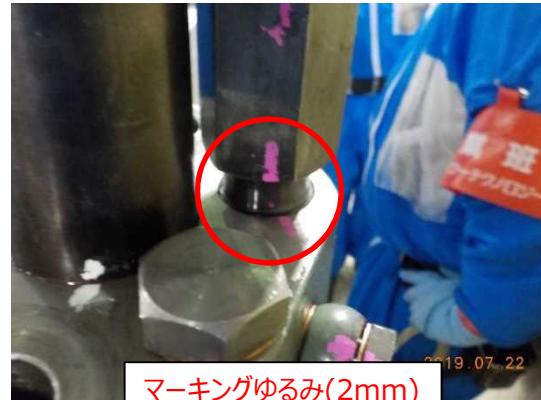
燃料供給配管の高圧ユニオン

- 燃料弁取り外し後、高圧ユニオンと燃料弁の位置をマーキング（合マーク）し、緩み確認の結果、2mm程度増し締めが可能だった。
- 燃料弁から高圧ユニオンを取り外し、継ぎ手部のシート面及び金属パッキンに傷は確認されなかった。また異物等の噛み込みも確認されていない。

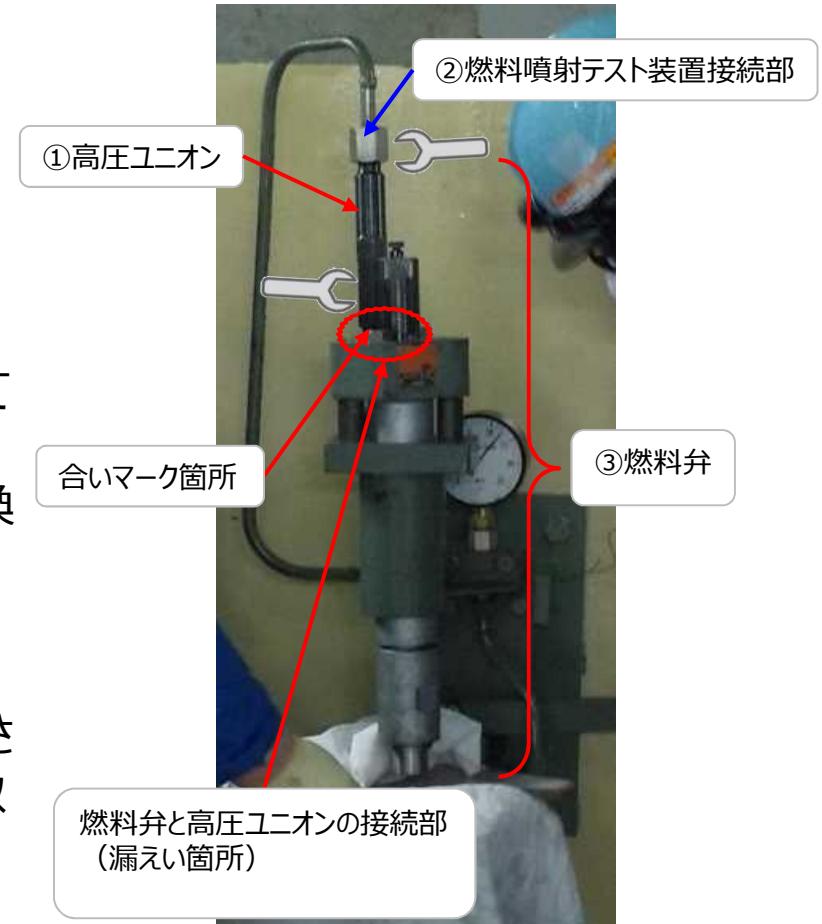
燃料噴射テスト装置から③燃料弁の  
①高圧ユニオンを取り外す際、①高  
圧ユニオンを押さえずに②燃料噴射  
テスト装置接続部のナットを緩めたた  
め、①高圧ユニオンと③燃料弁の接  
続部も緩んだものと推定。

- 高圧ユニオンの金属パッキンの交換
- 燃料噴射テストによる漏えい確認
- 合いマークの実施

燃料弁を燃料噴射テスト装置から  
取り外す際は、高圧ユニオンを押さ  
えること、及び合いマークを付け、取  
り外し後に合いマークがずれていな  
いことを確認。

その他17気筒分の燃料弁についても  
同様の確認を行う。
