# サイトバンカ建屋 地下水流入対策

2019年 8月 29日

東京電力ホールディングス株式会社

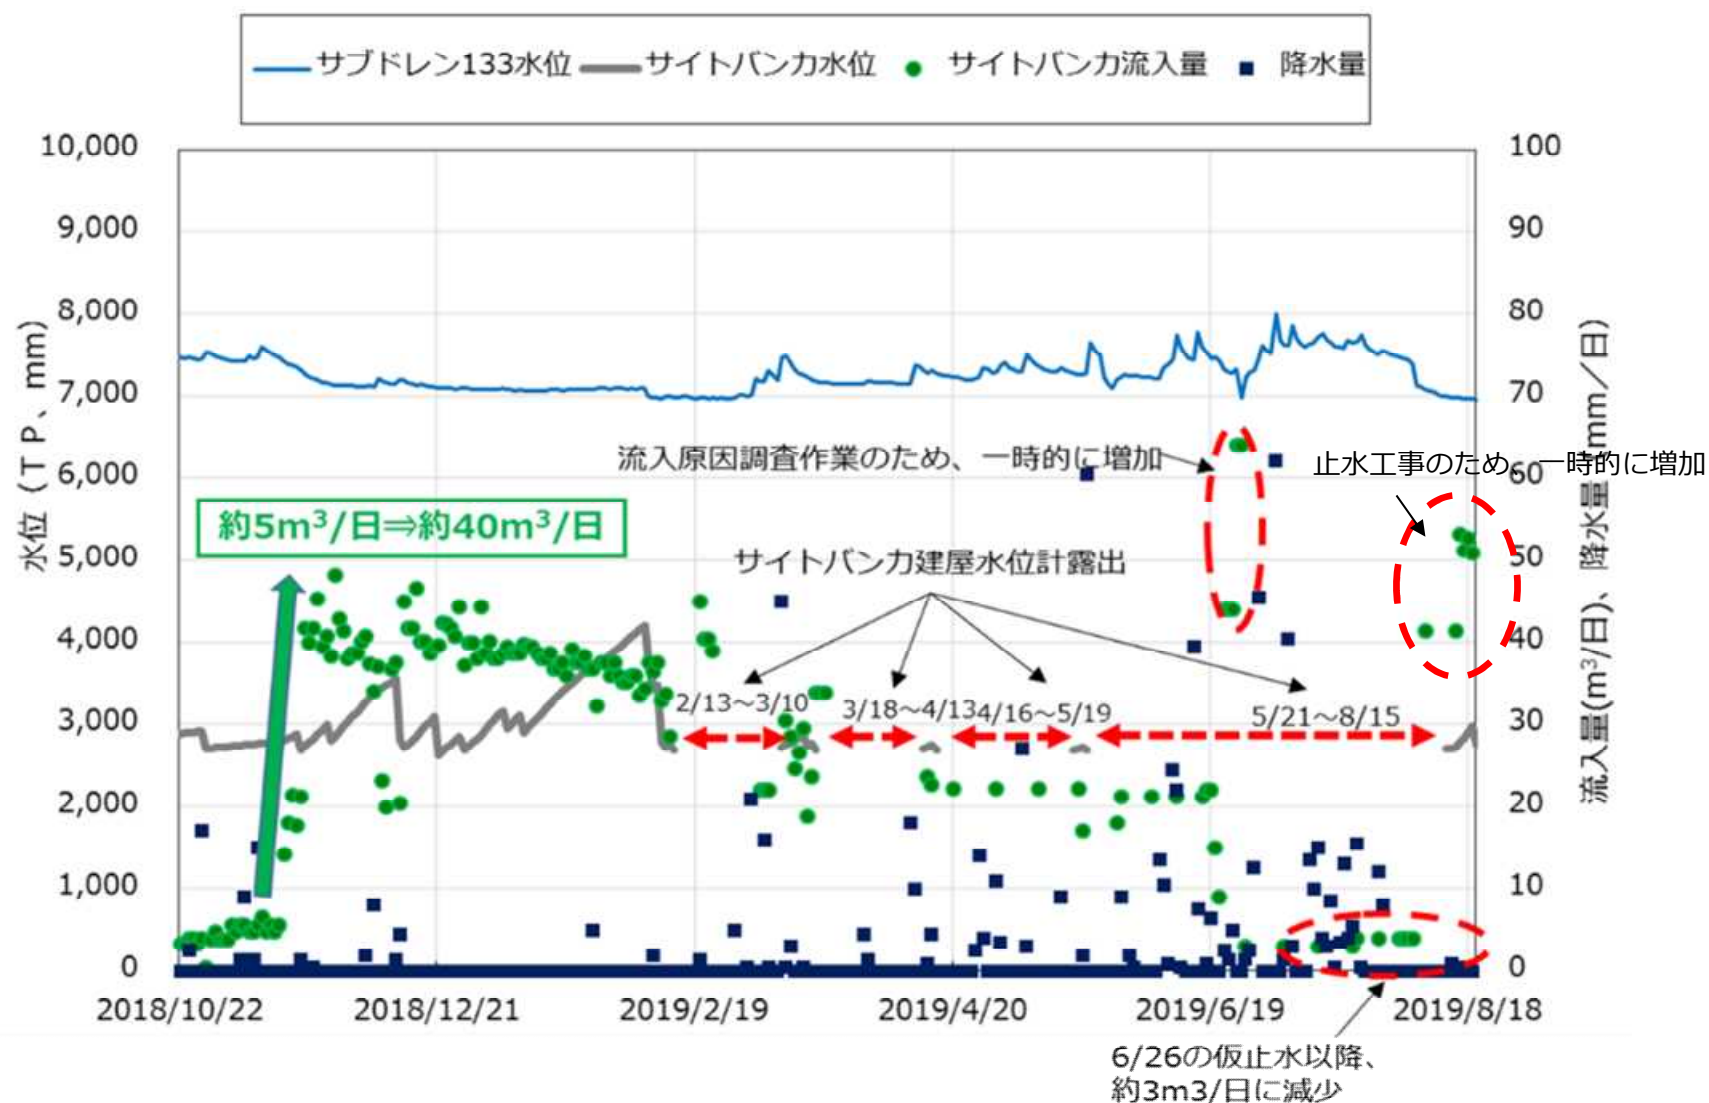
サイトバンカ建屋の流入量

- 陸側遮水壁外の建屋では、これまで0～数m<sup>3</sup>/日で推移していたが、昨年11月から、サイトバンカ建屋の流入量が5m<sup>3</sup>/日から40m<sup>3</sup>/日に増加。その他の建屋に傾向の変化は無し。
- サイトバンカ建屋について、建屋水位低下後の地下階調査において、各階の排水設備の排水先である地下階のサンプタンクへの流入が確認された。流入水の水質調査結果等より、地下水の可能性が高いと評価。
- 流入箇所絞り込みのための調査において、床ドレンファンネル（BF-013）内部の側面からの流入があることを確認。
- 当該ファンネル近傍のコア抜きを行ったところ、流入孔に繋がるビニールホースを確認。
- ホース内カメラ調査後、止水工事を実施(8/6)したが、ホースの閉塞に至らなかったため、止水方法についてモックアップで再確認を行い再度止水工事を行う予定。

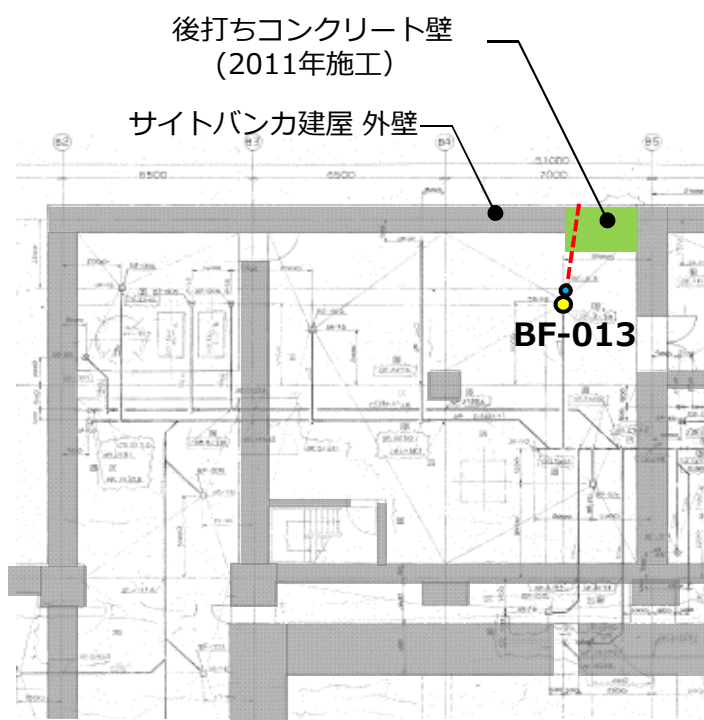
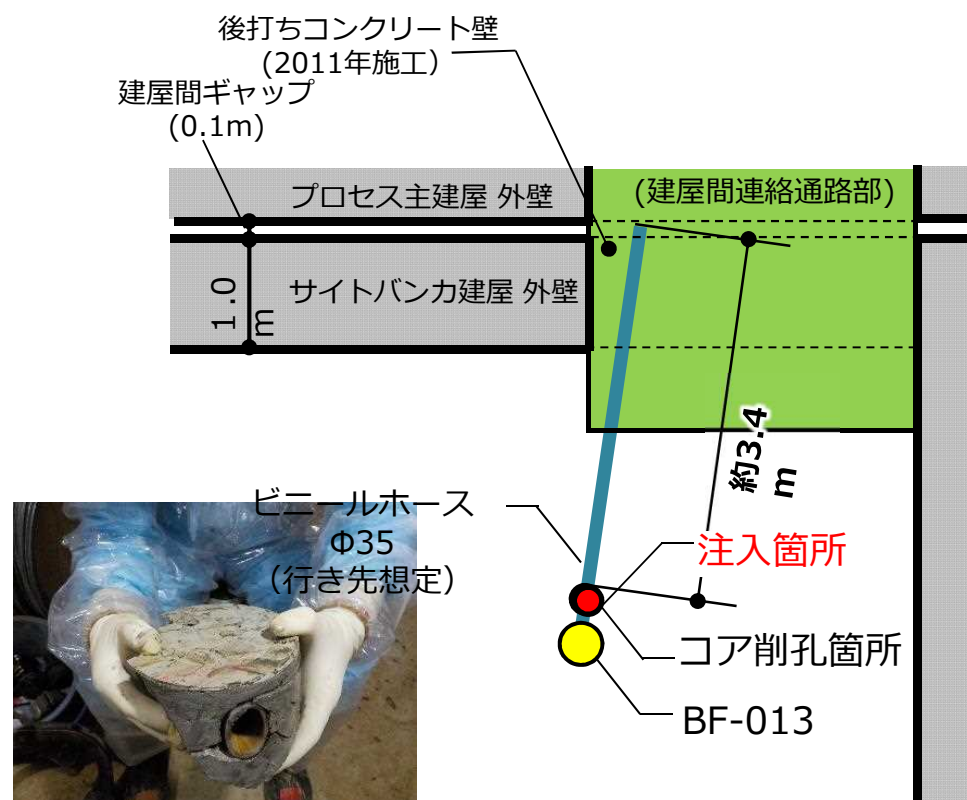
配置図

- メッセンジャーワイヤ挿入(6/19)、コア削孔調査(6/20)により、床ファンネル側面の孔からビニールホースが外壁付近まで連続していることを確認。
- コア削孔箇所から水ガラスを注入(8/6)したが、注入ユニットと床面からの隙間から地下水のリークがあり水ガラスが硬化する前に流出したため、ビニールホースの閉塞が出来なかった。

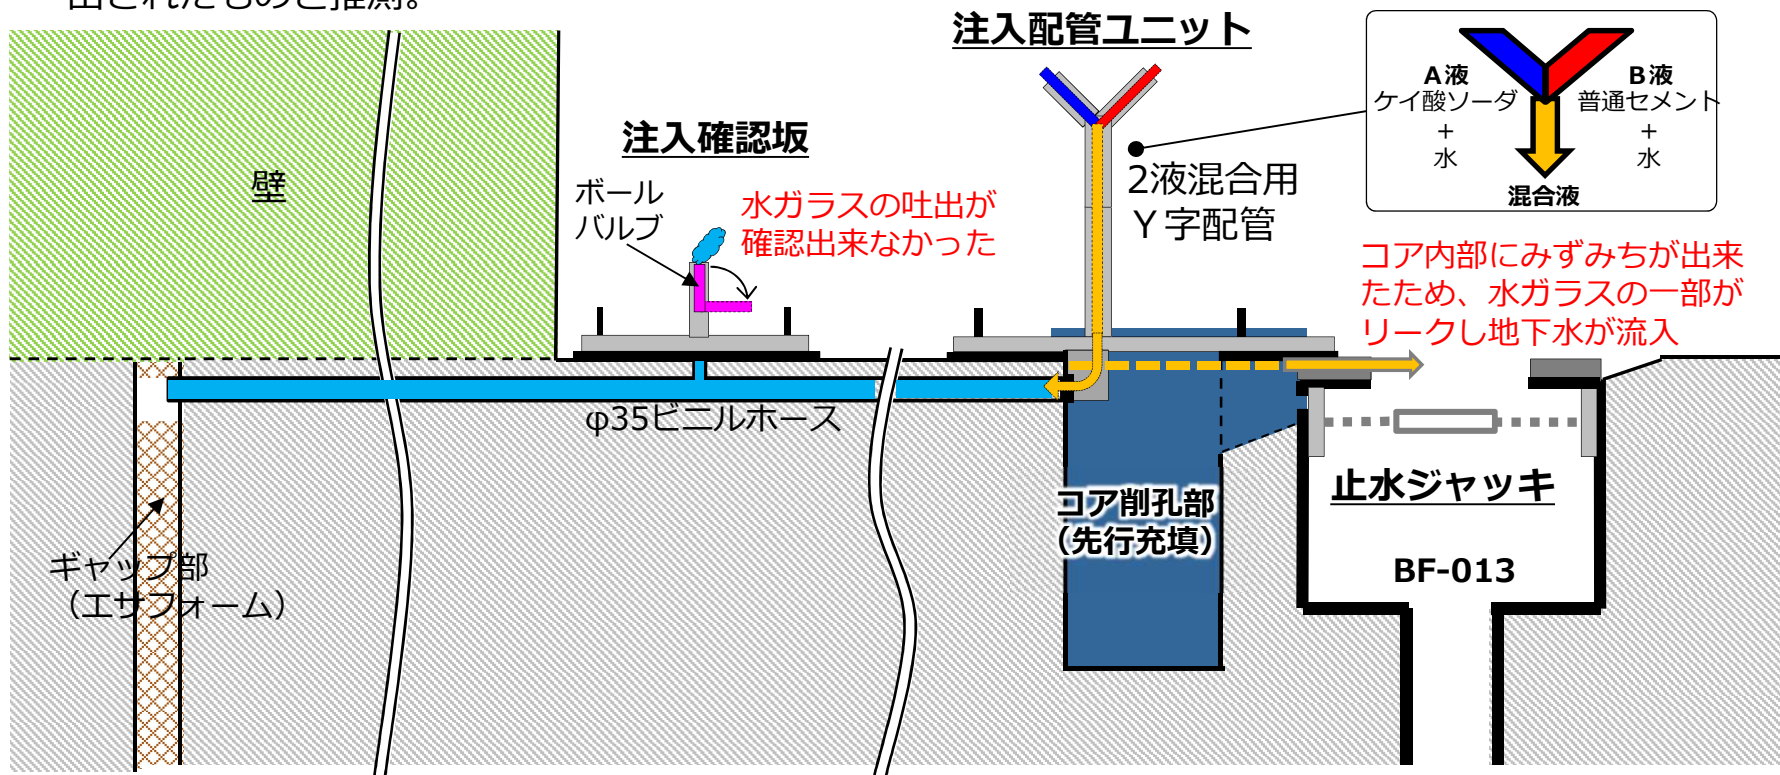
水ガラス注入前にゲルタイム1分～1分30秒以内であることを確認（実測1分16秒）し注入を開始。

注入圧力0.05Mpa～0.15Mpaの範囲で想定していた200Lをすべて注入。

注入後に現地を確認したところ注入配管ユニットのファンネル側から地下水のリークを確認。

- ①注入ユニットは床面に隙間が有り、地下水がリークしていた。
- ②被ばく線量低減のため、床面に水を張った状態で施工したため、地下水のリークが分からなかった。
- ③注入ユニットからのリーク箇所から地下水で押されたため、水ガラスが凝固する前にホースの外に押し出されたものと推測。

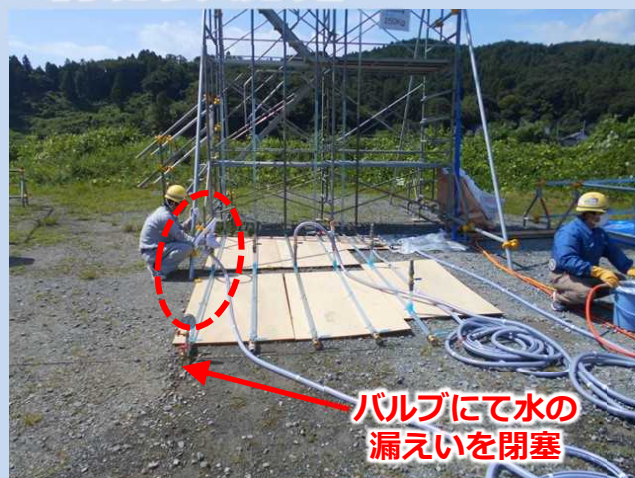
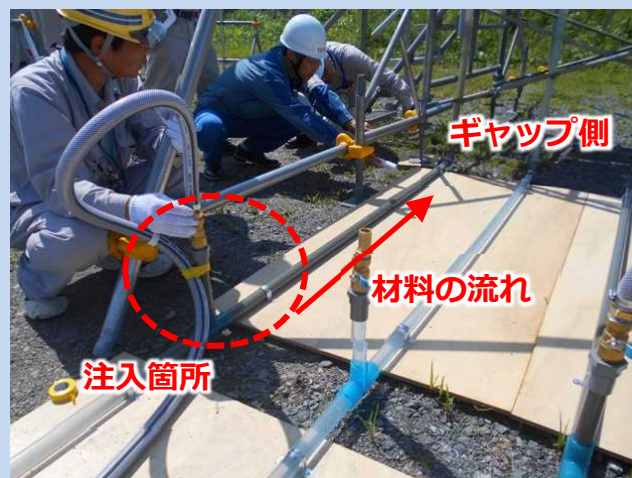
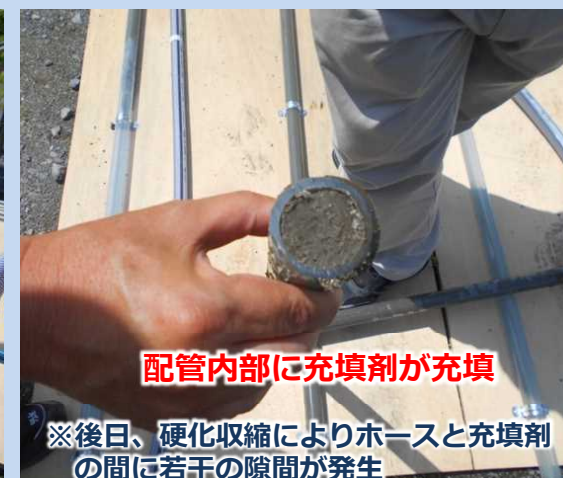
### 【水ガラス充填】

今回施工する漏水経路を再現※し現場と同等の水圧下(0.05MPa)でのモックアップを実施。

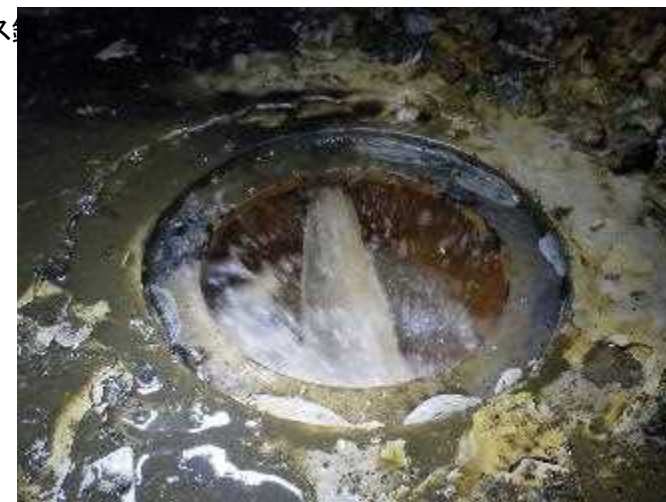
流入が確認された  
床ファンネル

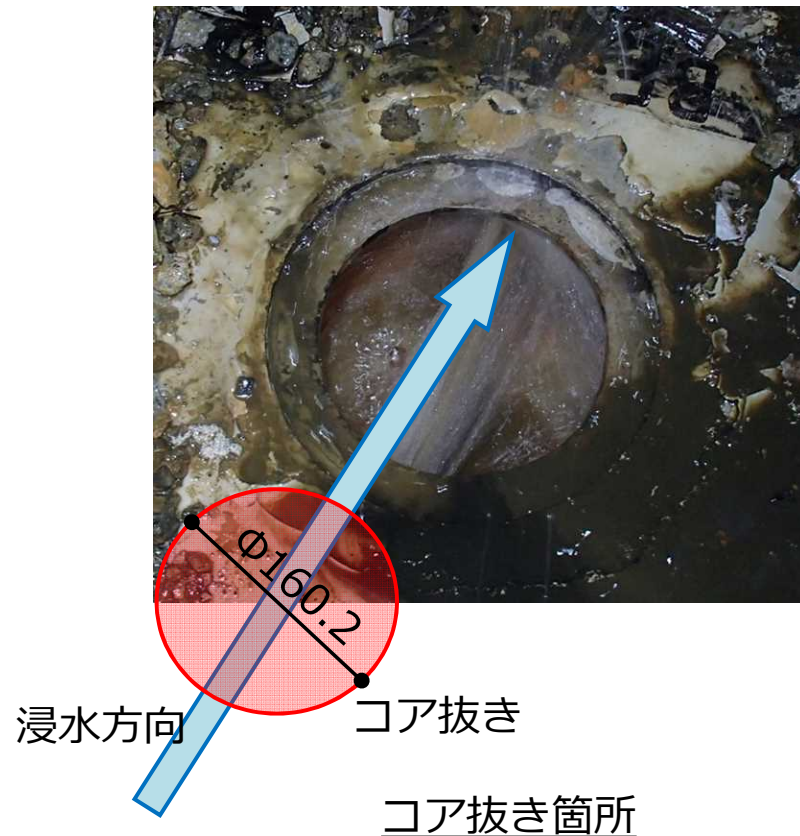
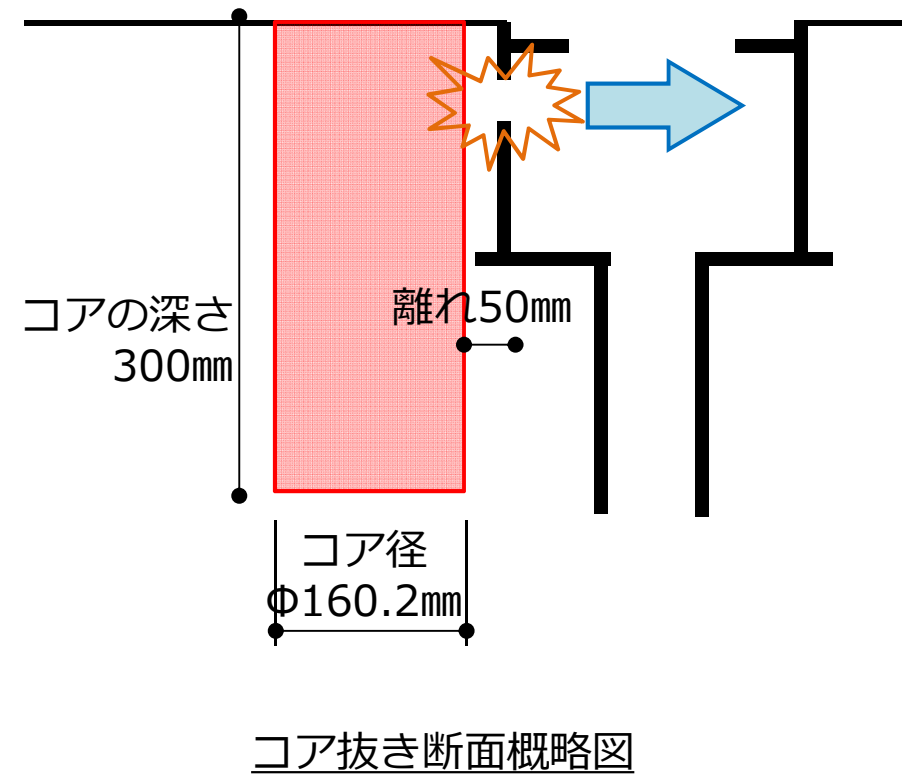
メッセンジャーワイヤにより孔の連続性の調査を実施。ファンネル中心部から約3.5m（建屋外壁面付近まで）の連続性を確認。

ファンネル近傍にコア抜きを行ったところ、流入孔に繋がるビニールホースを確認。

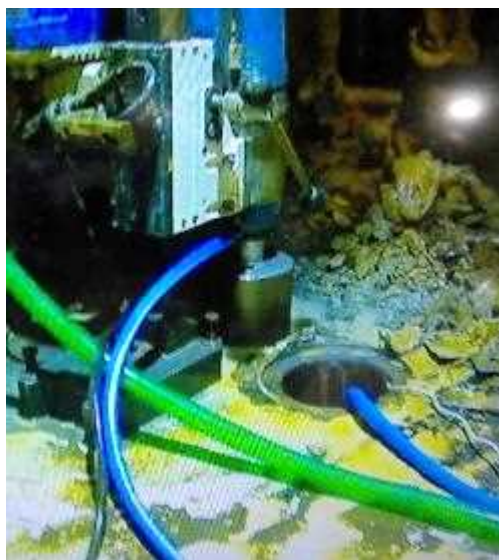
コア抜きの様子

流入箇所の床ファンネルから外壁へ向けビニールホース（径35mm程度）が埋設されており，当該ホースを経由して水が出ていることを確認。

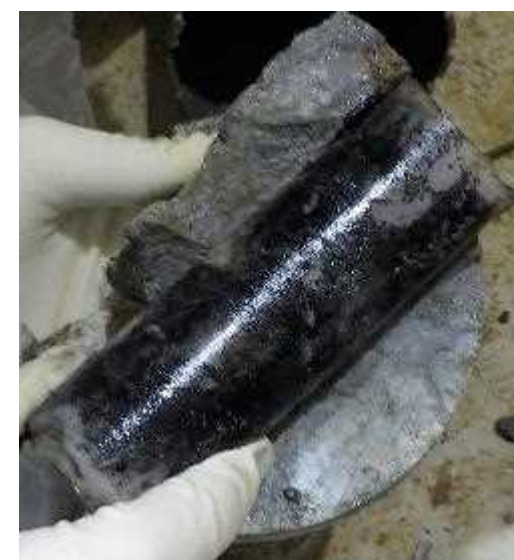
ビニールホース外観

当該ホースの設置目的，経緯等については不明。床ファンネル側面の孔についても，このホースを接続するために加工したものと推測。

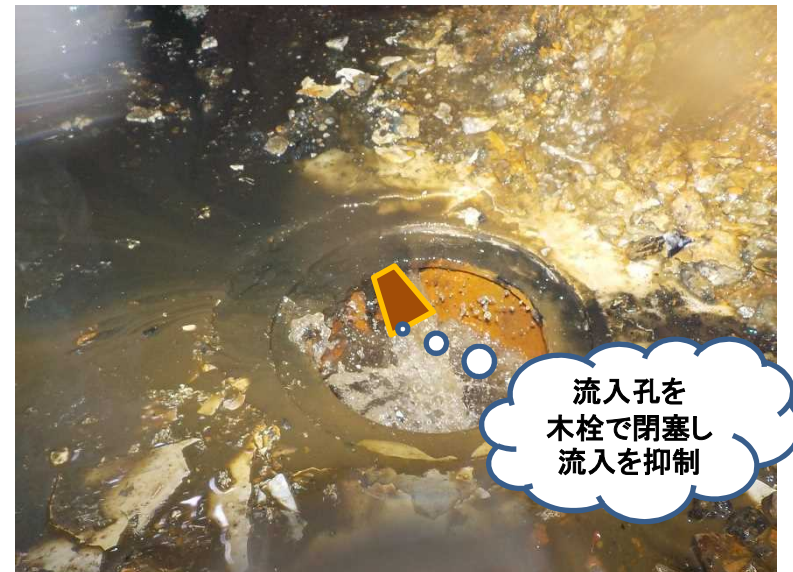
流入ファンネルの詳細調査を実施。ファンネル側面に指1本が入る程度の流入孔を確認。また、他の流入系統の有無確認のためサンプタンク側の配管を切断し、ドレン配管内のカメラ調査を実施。ファンネル調査に伴い、一時的に流入量が増加したが、流入箇所への木栓による閉塞と土嚢設置により流入量を抑制。

流入孔を  
木栓で閉塞し  
流入を抑制
