# 1号機 原子炉建屋 SFP内干渉物調査及びウェルプラグ調査について

2019/8/29

東京電力ホールディングス株式会社

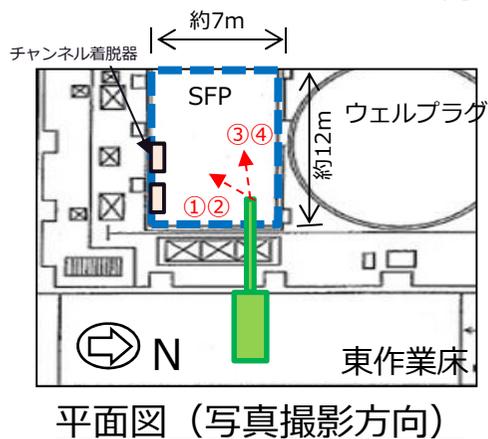
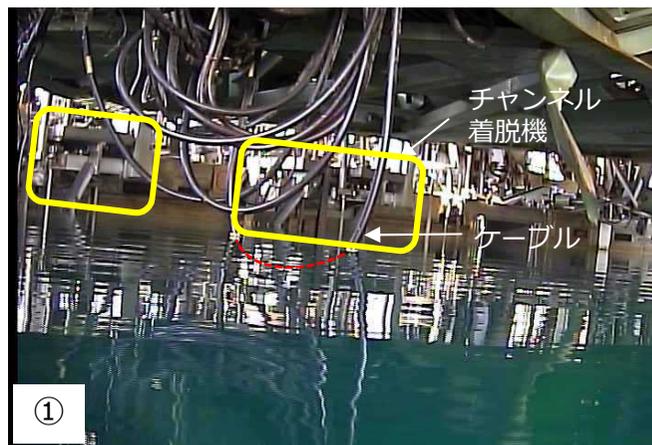
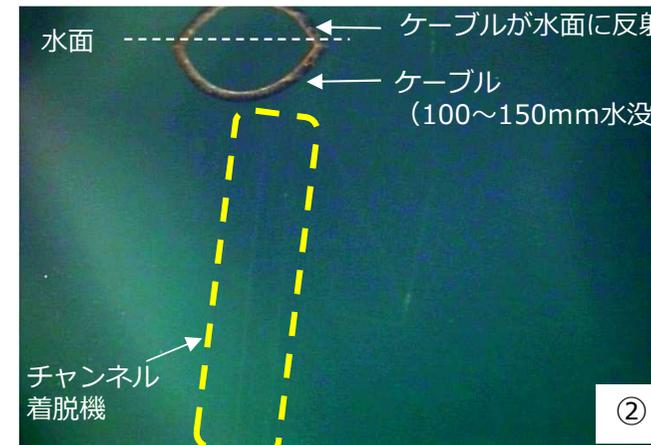
- 水平方向：カメラから4m程度に水没ケーブル、7m程度にチャンネル着脱器※を確認。
- 斜め下方向：水面より7m程度下の燃料ラック上面にガレキが堆積している状態を確認。
- 照明設備等の環境を整えることで、7m程度の視界があることを確認。

写真①②：水平方向の状況（水没ケーブル）

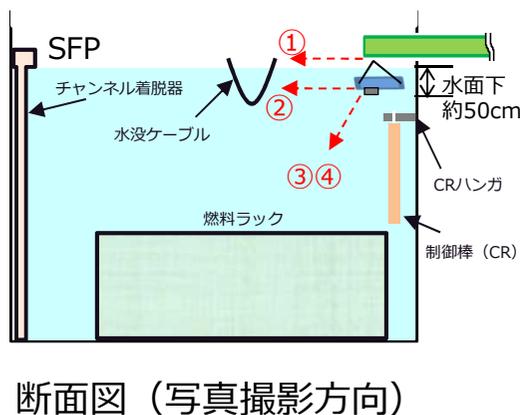
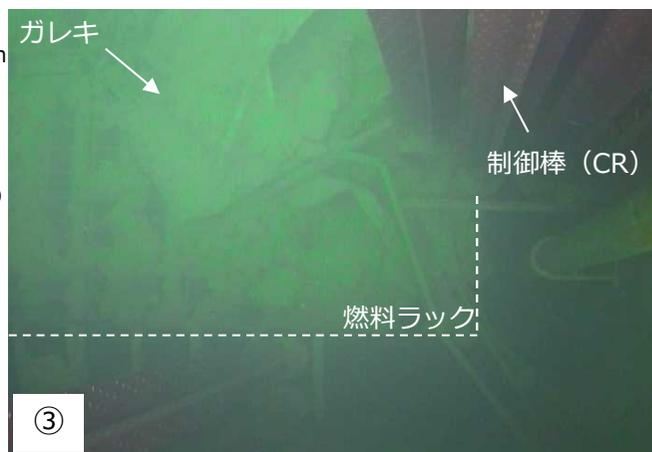
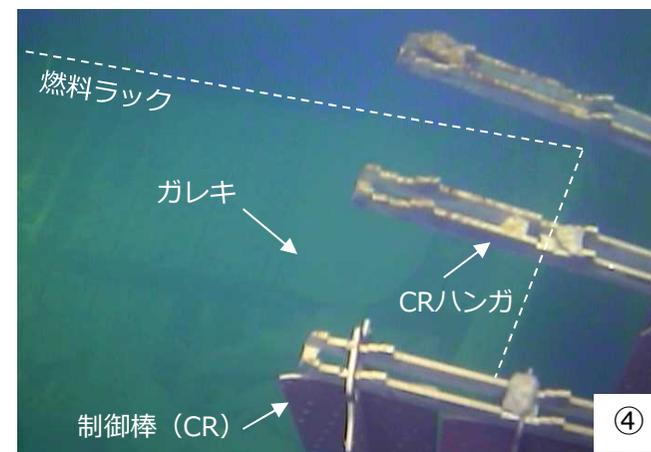
写真③④：斜め下方向の状況（北東コーナー部燃料ラック上面）

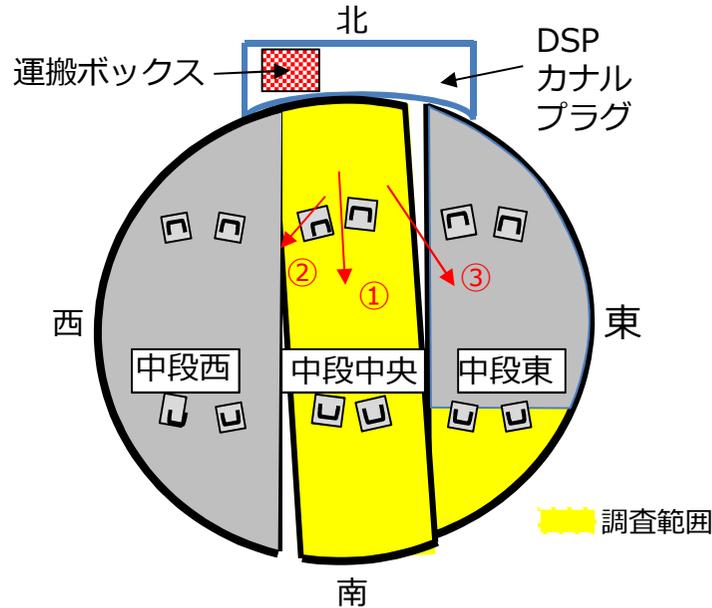
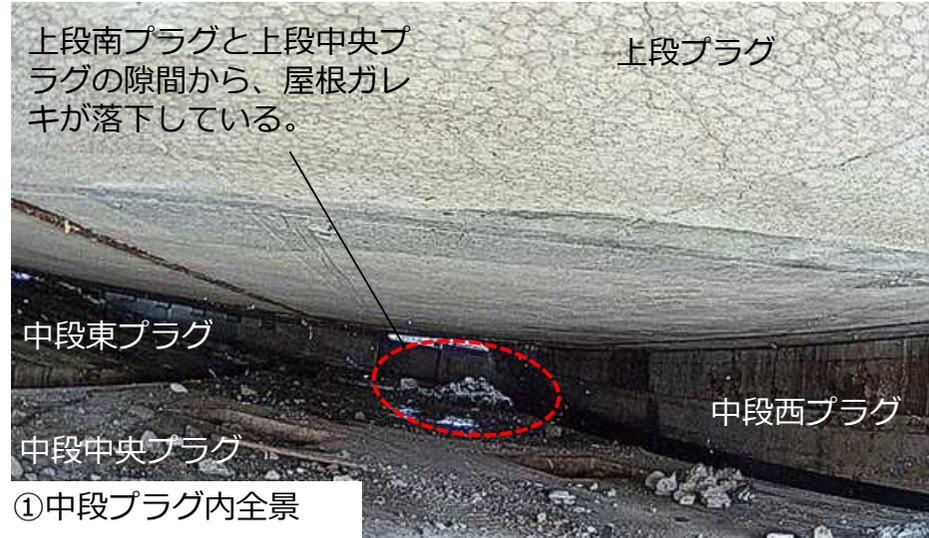
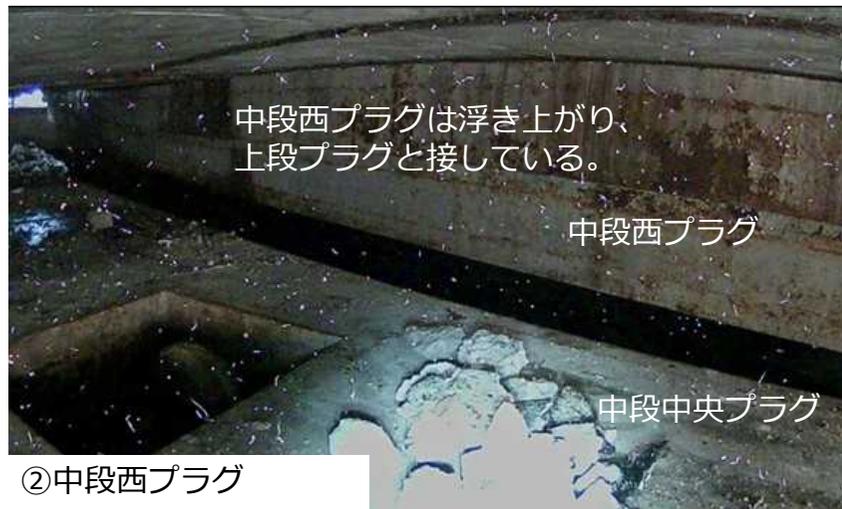
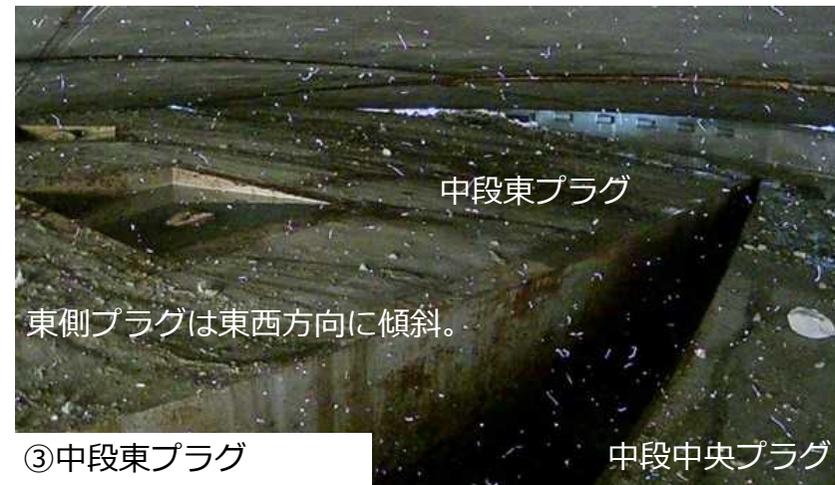
- 上段プラグと中段プラグの位置関係やプラグが傾斜している状況等を確認。

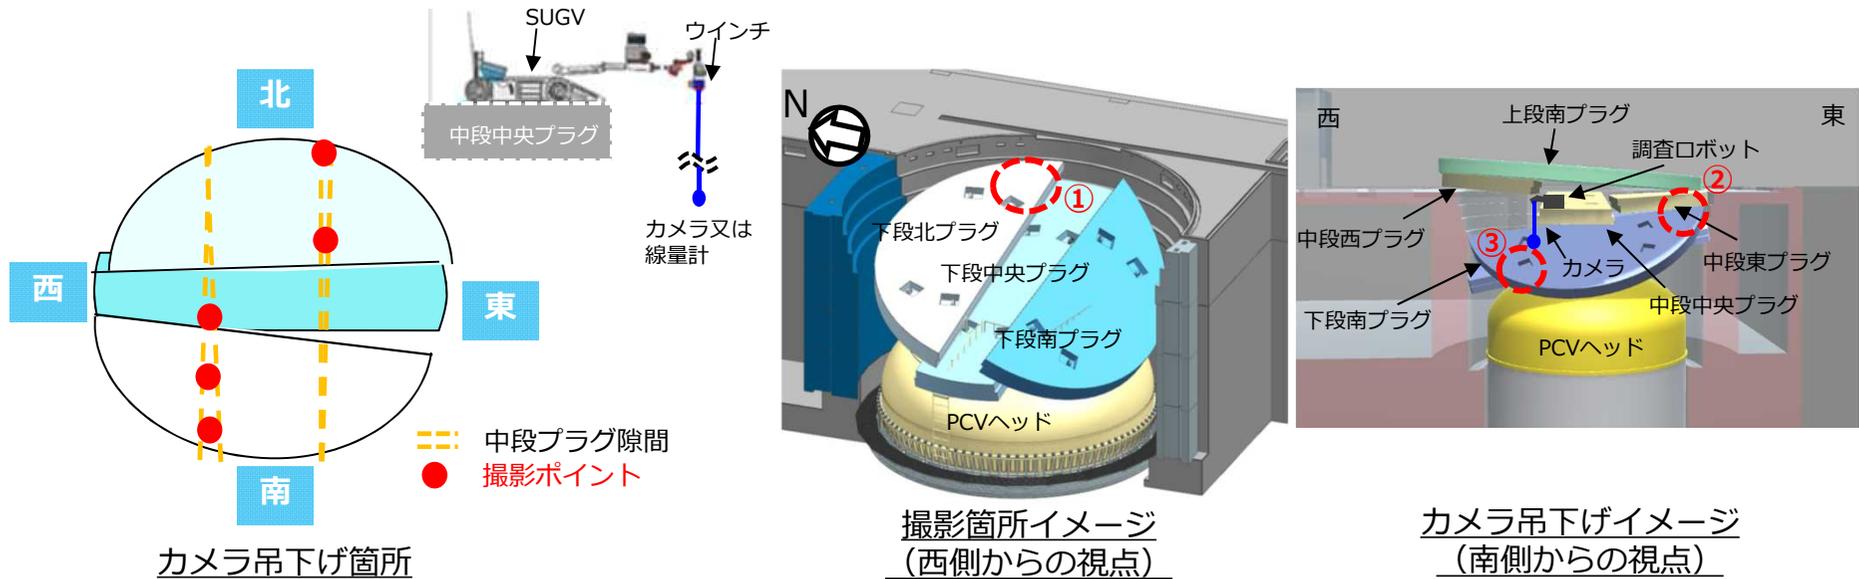
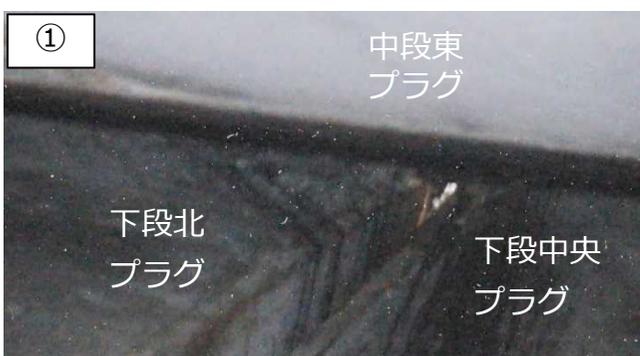
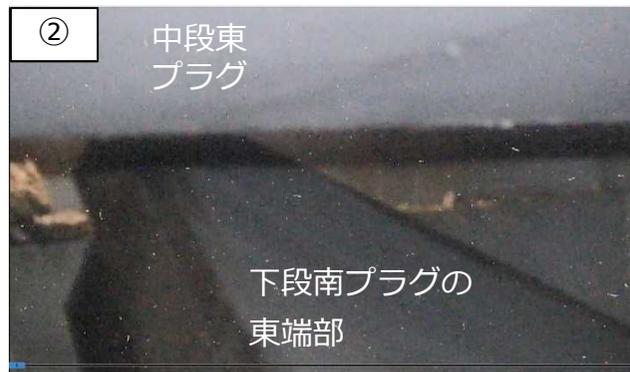
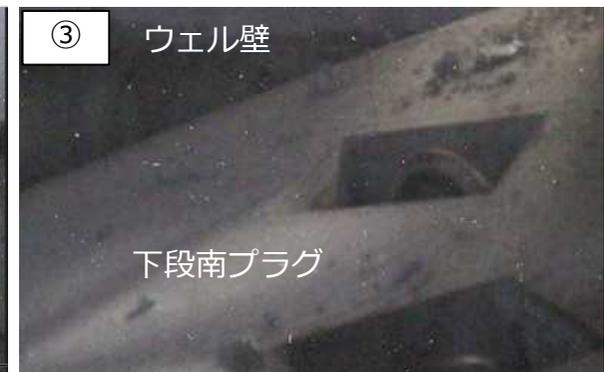
- 中段プラグ隙間よりカメラを吊り下げて撮影し、下段プラグ等の状況を確認。

下段プラグの状況 (カメラ吊下げ時の画像)

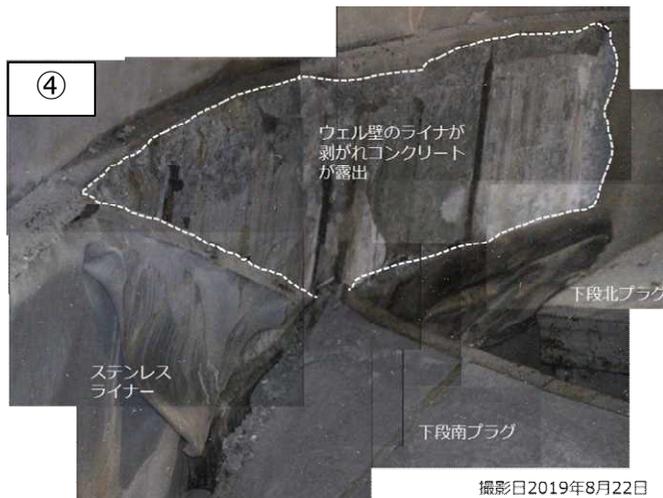
- ウェル壁ライナの剥がれを確認。
- 原子炉ウェル下部のPCVまわりに溜まり水および水紋を確認。

ウェル壁ライナ剥がれ

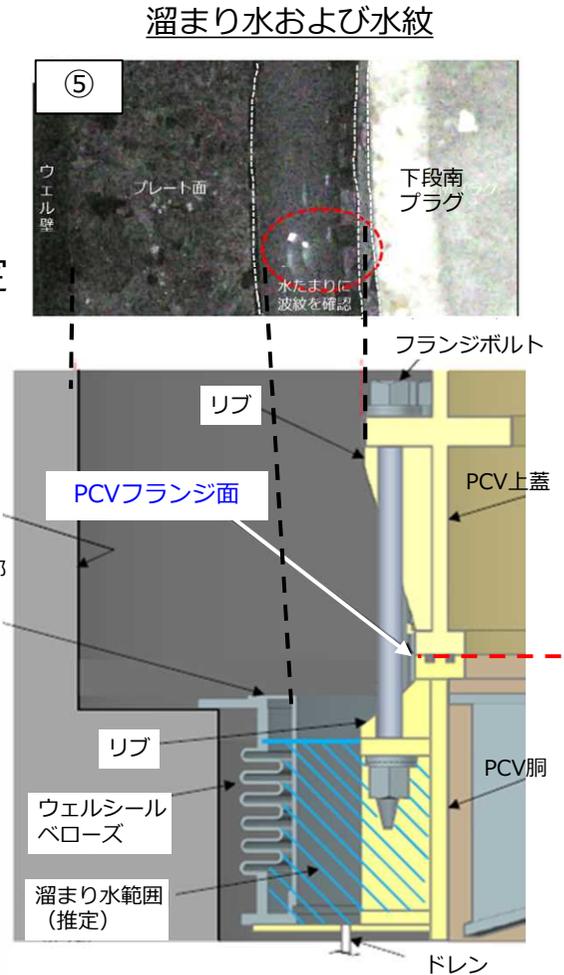
- 溜まり水
  - ・ 雨水等の流入と推定  
(水位はベローズ上部プレート面に到達してないためPCVフランジ面より低い)
- 水紋
  - ・ 調査ロボットの動作に伴う小ガレキの落下あるいは気泡の発生と推定  
なお、気泡であった場合においても、PCVフランジ面よりも水位が低いこと、  
当該部のPCV胴厚さが38mmであることから、PCV内から発生した気体ではない。

PCVまわり断面イメージ

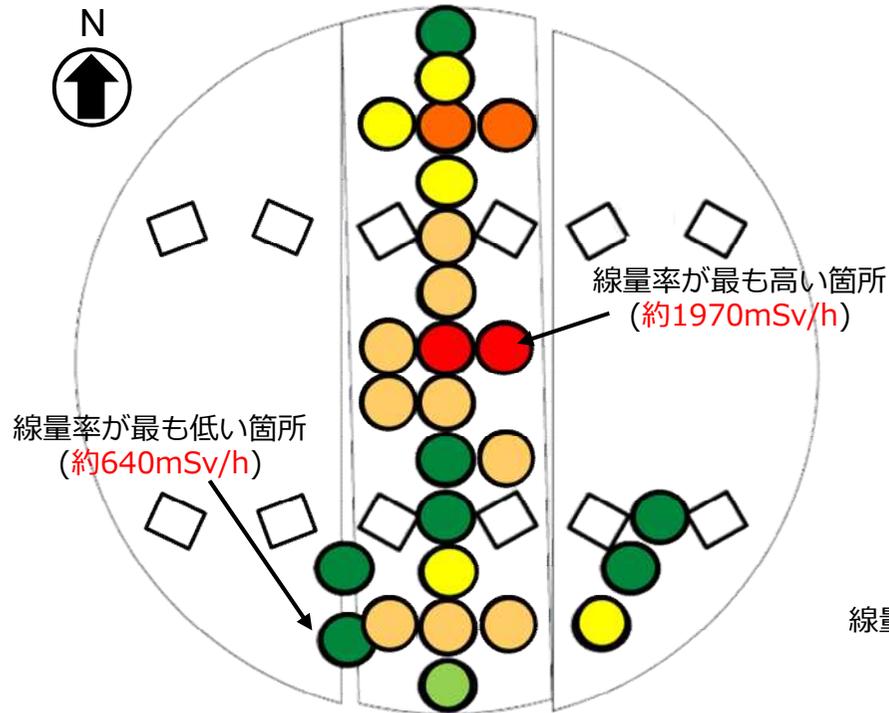
- 各測定箇所において、線量計の高さや向き（上向き、下向き）を切り替えて線量を測定。
- 測定の結果、中央プラグの中央付近の線量が高い傾向を確認。

中段プラグ床面20mmの高さ・線量計下向き

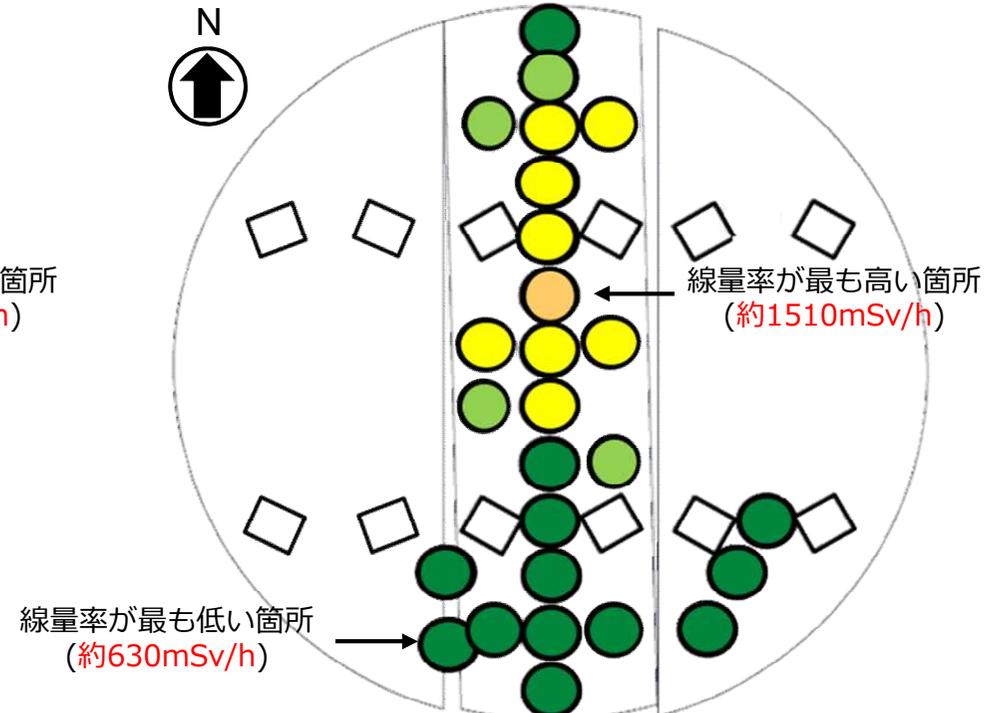
中段プラグ床面240mmの高さ・線量計上向き

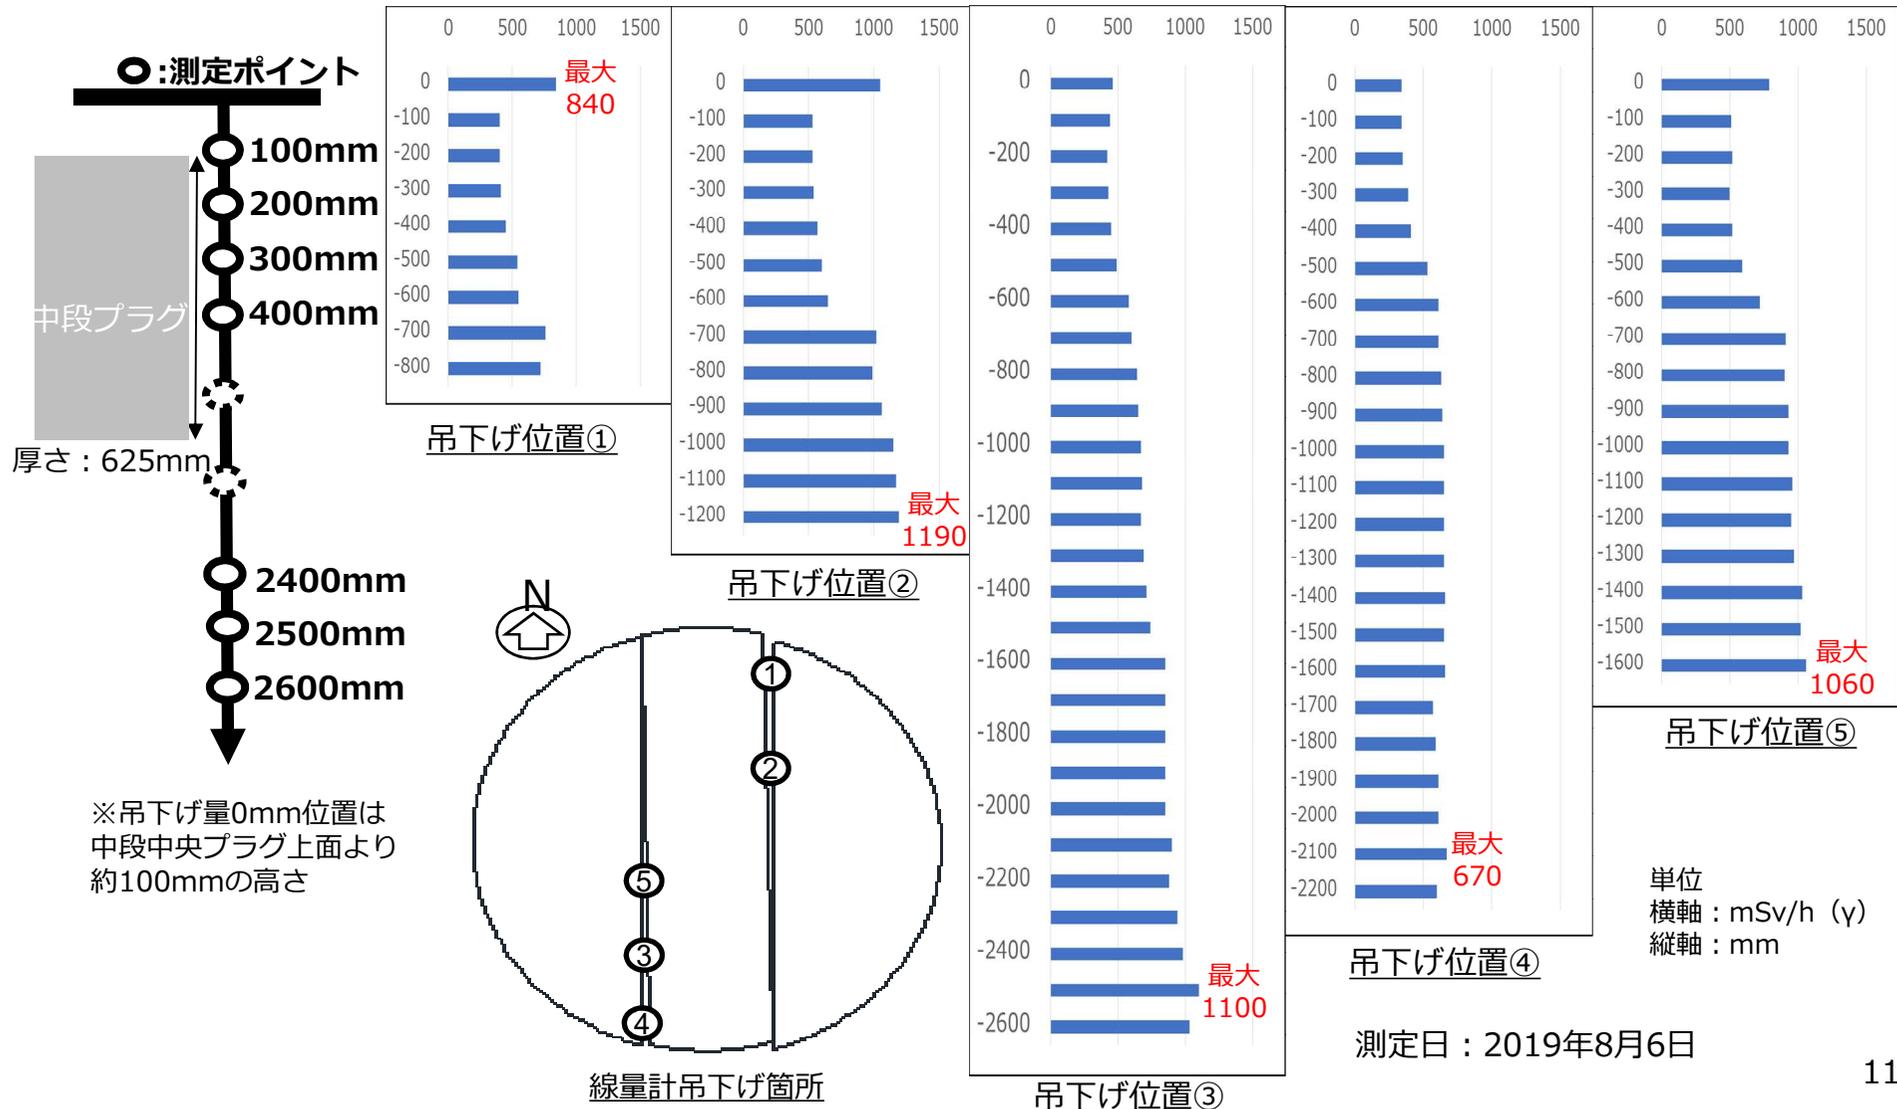
- 測定位置（①～⑤）において、下段のプラグやガレキに接触しない範囲で線量計を吊下げて100mm毎に空間線量率を測定。
- 線量測定の結果、各測定位置共に、中段プラグより下側で高くなる傾向を確認。

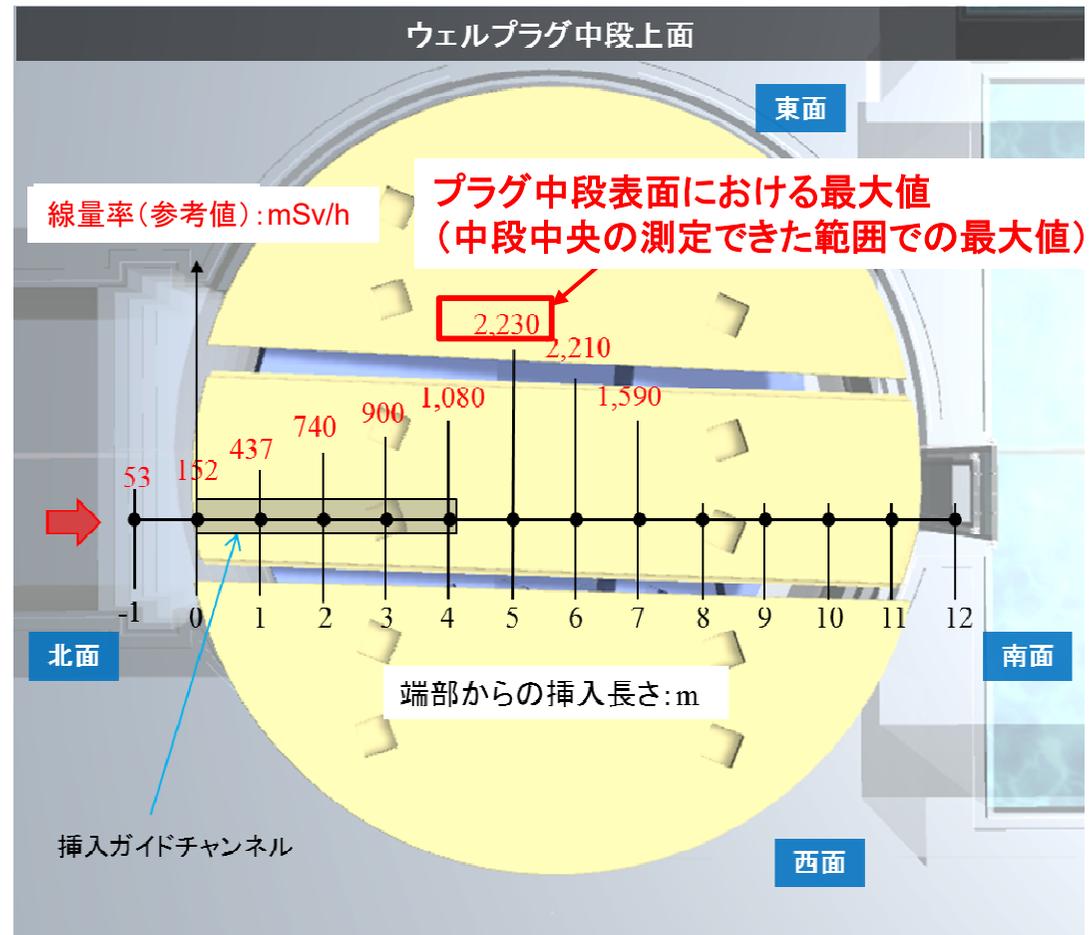
- ウェルプラグ北側開口部より内部へカメラを挿入し、内部状況の調査を実施。
- 線量測定結果は、ウェルプラグの中央部に近づくほど線量率が高くなる傾向。
- なお、線量計を調査装置に取り付けた状態での照射試験を未実施のため、得られた線量率は参考値。
