3号機燃料取扱設備点検結果及び今後の対応

2019年8月29日

東京電力ホールディングス株式会社

1-1. 燃料取扱設備の点検について

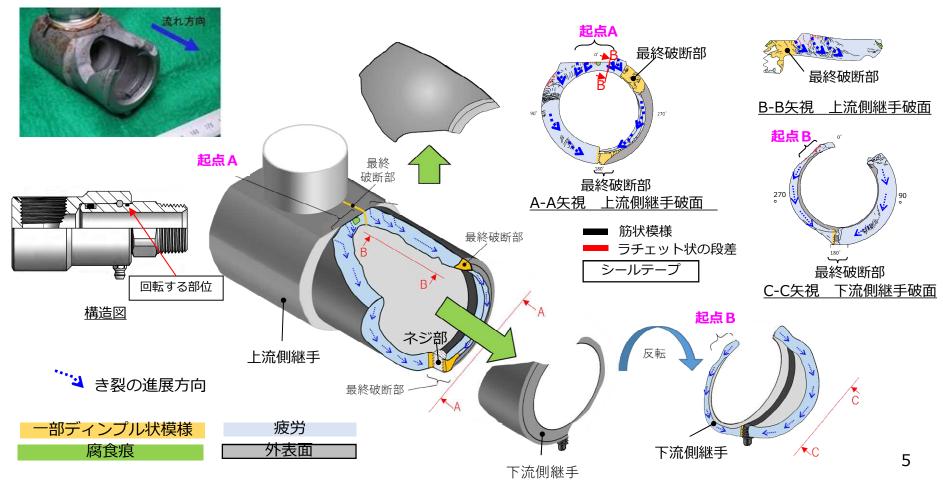
2-2. 燃料取扱機からの作動流体の漏えい事象(メカニズム)

- 当該継手には、据え付け状態による荷重、作動流体供給時のホースの脈動、電磁弁開閉による繰り返し荷 重等の様々な荷重が発生。
- 破面観察から、上流側0°方向、及び下流側軸受部等にラチェット状の段差、一部にディンプル状の模様を確認。
- き裂は、ラチェット状の段差が確認された上流0側(起点A)、及び下流軸受部(起点B)等を起点に発生し、上記の繰り返し荷重により疲労によって矢印の方向(→)にき裂が進展し、破断に至ったと推定。

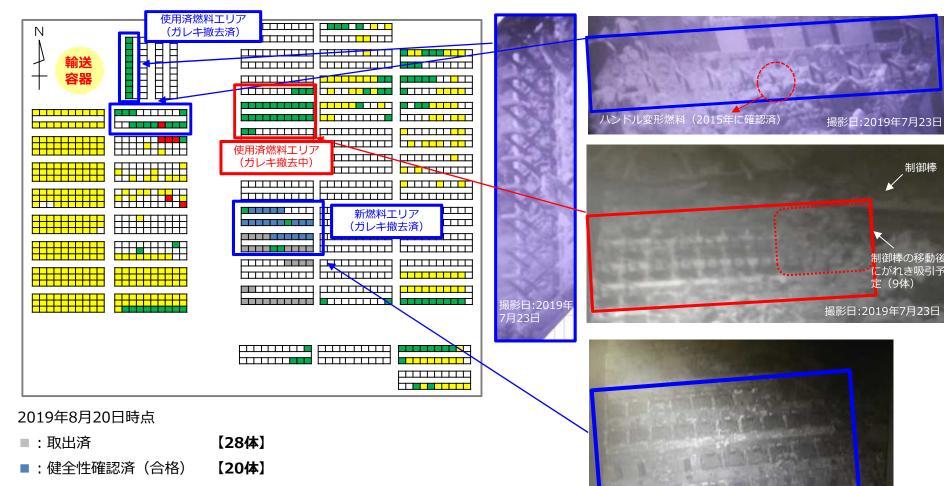
3. ガレキ撤去の進捗

■ 新燃料上部、一部の使用済燃料(青枠エリア)についてガレキ撤去済み。 赤枠エリアは一部を除き使用済燃料上部のガレキ吸引まで実施済み

(新燃料エリアの健全性確認を実施していない4体はガレキが若干残っているためガレキ撤去後に健全性確認実施)

- ■:これまでにハンドル上部確認(明らかな変形は無し)【115体】
- ■:2015年12月使用済燃料プール調査にて明らかなハンドル変形を確認【6体】
- -: ハンドル未確認 【397体】

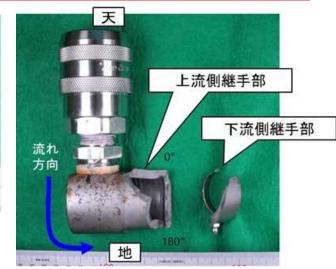
継手部外観

■ 継手部の状況

✓ 材質: SUS440C

✓ 外径:約50mm 内径:約34mm

✓ 部品の欠損状況

·約30mm×約30mm×約8mm

重量:約40g

・ベアリング用鋼球:25個 算出値

約4mm 直径

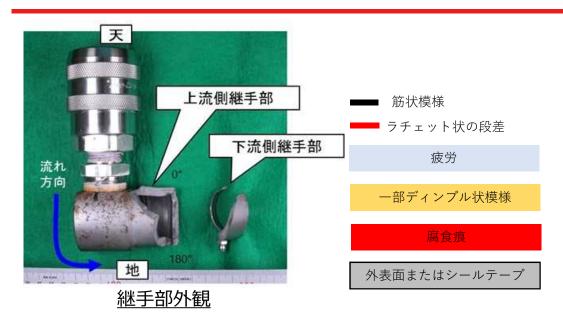
【参考2-2】燃料取扱機からの作動流体の漏えい事象(破面観察②)

上流側(細切断後, 90°側から観察) 実体顕微鏡像

上流側継手破面 (細切断後, 90°側から観察)

下流側(破面側) 実体顕微鏡像

下流側継手破面 (上流側から観察)

上流側(破面側) 実体顕微鏡像

上流側継手破面 (下流側から観察)
