# 福島第一原子力発電所 1/2号機排気筒解体工事の進捗について

2019年8月29日

東京電力ホールディングス株式会社

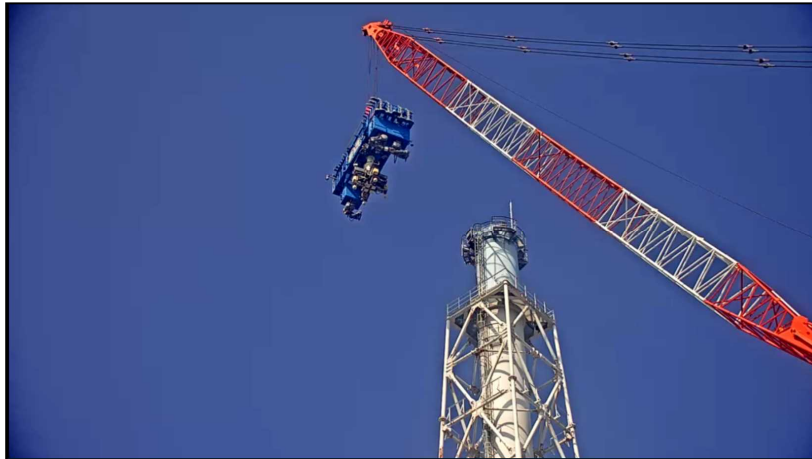
【写真①】 解体装置の設置状況（8月1日）

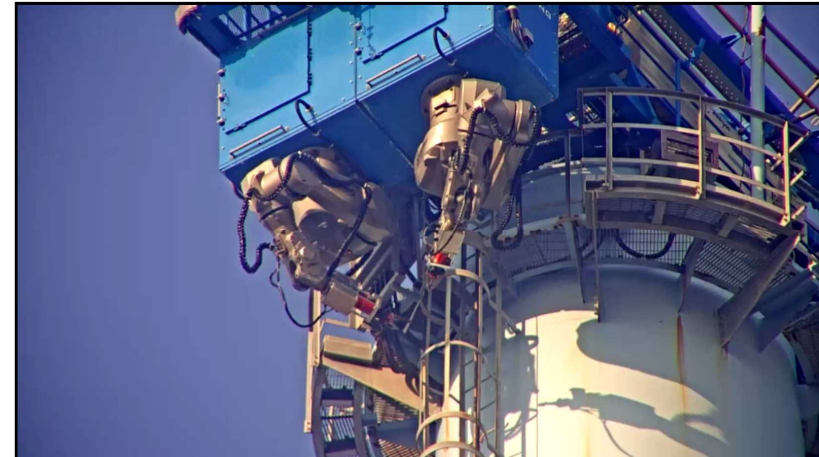
【写真②】 背カゴの切断作業写真（8月1日）

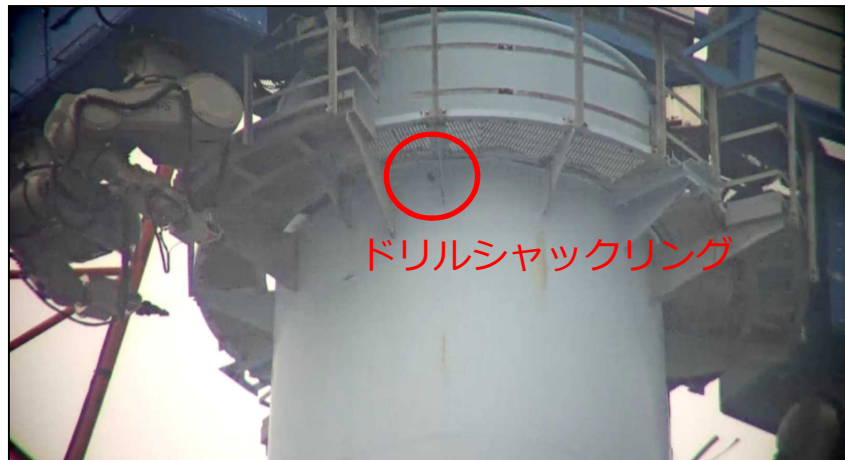
【写真③】 ドリルシャックリング設置状況(8月7日)

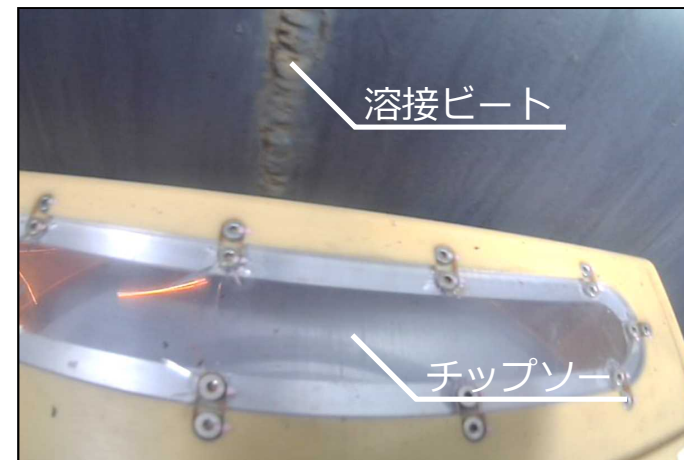
【写真④】 筒身内部の切断状況(8月7日)

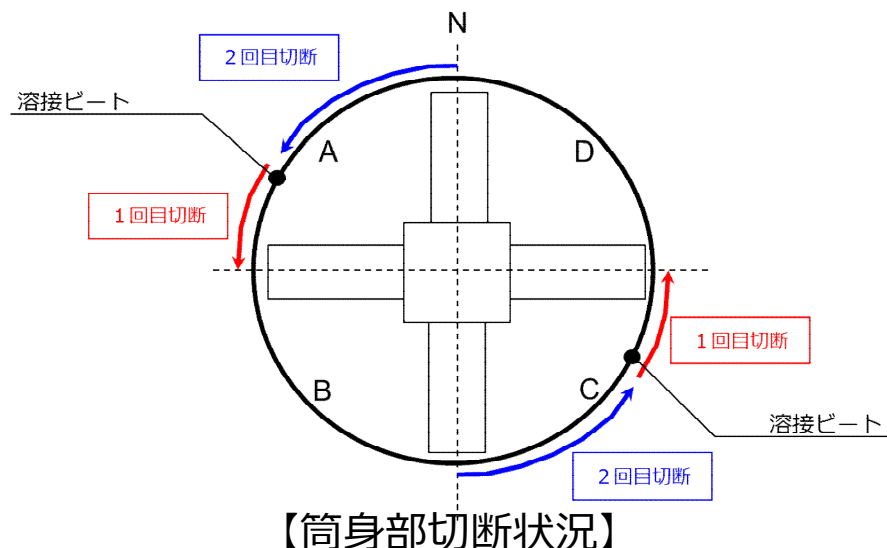
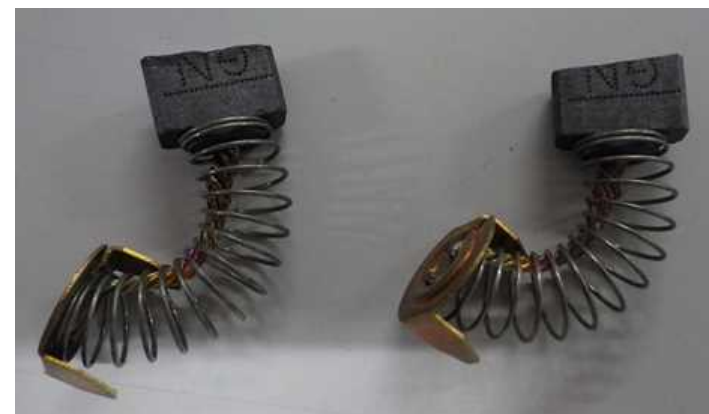
- 8月7日、午前7時から筒身解体装置吊り上げを開始し、午前9時11分に筒身切断作業を開始しました。その後、チップソーの刃4枚のうち2枚（AとC）の摩耗が早かったことから刃を2枚交換する必要があると判断した。交換後に再度、排気筒頂部へ解体装置を設置し切断を開始しようとした際に、チップソー（A）が動作しないことを確認した。
- 刃の摩耗及びチップソー（A）の動作不良の原因については、10cm程度の溶接ビート廻り（熱影響部）が溶接時の熱による影響で硬化していたことにより、刃及びモーターの部品（カーボンブラシ※）に過負荷がかかり、摩耗したことが原因と判断した。

- 硬かった溶接ビート廻りを切断する際は溶接ビート同様に刃及びモーターの過負荷にならないように押し切りで丁寧に切断することにより、チップソーの刃の摩耗やモーターの負荷を軽減させる工法に変更する。（Cについては押し切りにて実施済み）

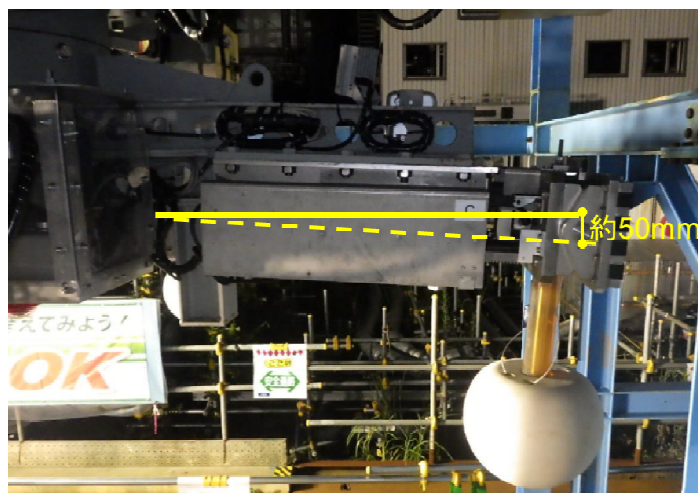
- 8月7日の作業終了後の点検で、内周切断装置の把持装置（以下、クランプ）Cの 下段が約50mm傾いていることを確認しており、8月8日、内周切断装置を予備品に取替える作業を実施した。
- クランプを排気筒頭頂部から引き上げる際は、強風時に装置と筒身の接触時の衝撃を小さくするために、クランプを必要な分張り出した状態で保持したまま引き上げる手順としており（頂部内径3m 筒身3.2m）、吊り上げた際に下クランプがひっかかったと推測。

【傾きが確認されたクランプ（C）】

- カメラにてクランプ先端と筒身との接触状況を確認しながら、ゆっくり引き上げるとともに、下クランプを15cm縮め吊り上げることを実施する。

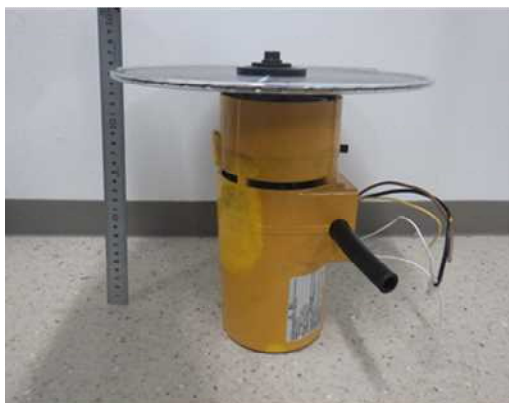
【チップソー本体】

- 8月21日 午前8時18分から筒身解体装置吊り上げを開始し、午後1時45分に筒身の切断を開始した。(8月7日に切り残した北西側溶接ビート廻りをチップソー (A) で切断。)
- その後、午後3時頃から残りの筒身をチップソー (BとD) で切断開始しようとした際に、チップソー (B) が動作しないことを確認した。
  - ※ 吊り上げ前の動作確認時はすべてのチップソーが正常に動作することを確認済み。

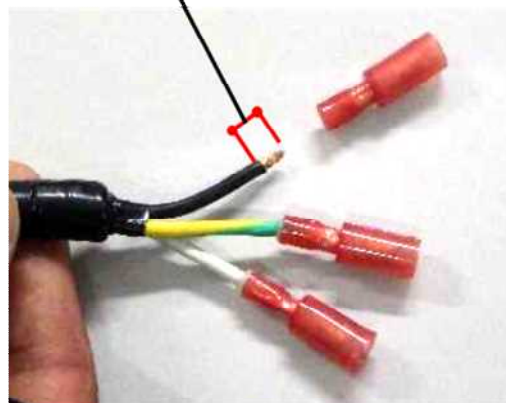
【圧着端子写真】

- 解体装置を地上に下ろした後、装置を取り外すためにケーブル接続箇所の保護チューブを外したところケーブル3本の接続部のうち1本が圧着部より外れていることを確認した。
- 圧着部のケーブルの剥き代長さを測定したところ、剥き代の規定寸法7mm～8mmに対して、外れたケーブルの剥き代は5mmであることを確認した。
- 適正工具は使用していたものの剥き代の数値管理ができていなかった。

規定寸法では7mmだが実測結果は5mm

- 当該接続部に対して、ケーブルの剥き代が短いこと、及び圧着端子への挿入部が浅くなっていたことから、チップソー移動時にケーブル接続部へ通常動作時のテンションが加わったことで、接続部が外れたものと推測している。  
なお、当該箇所の接続（被覆付圧着端子）は、現場でのモーターの単体交換をしやすいように、当該箇所のみを採用している。

- チップソーモーター接続部の圧着再施工を実施。  
（手順書作成の上、数値管理）

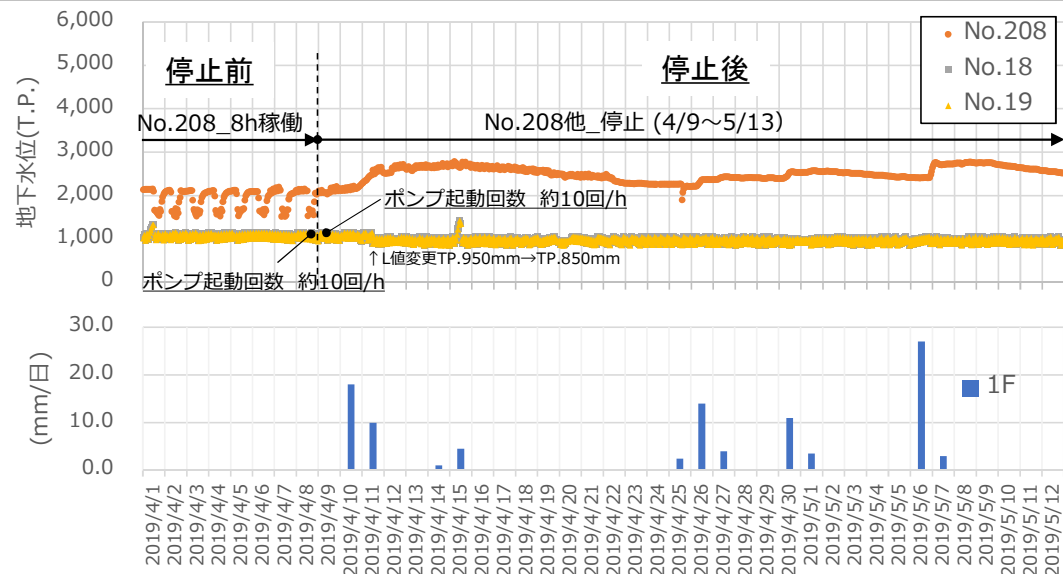
図1 No.208停止前後のNo.18,19稼働状況

・No.208の停止前後でNo.18,19のくみ上げ量（ポンプ起動回数）に変化はなく、No18,19周辺の地下水位は208停止後も維持できていると考えられる。
