# 1号機PCV内部調査にかかる アクセスルート構築作業について

2019年8月29日

東京電力ホールディングス株式会社

## 1. X-2ペネからのアクセスルート構築作業状況

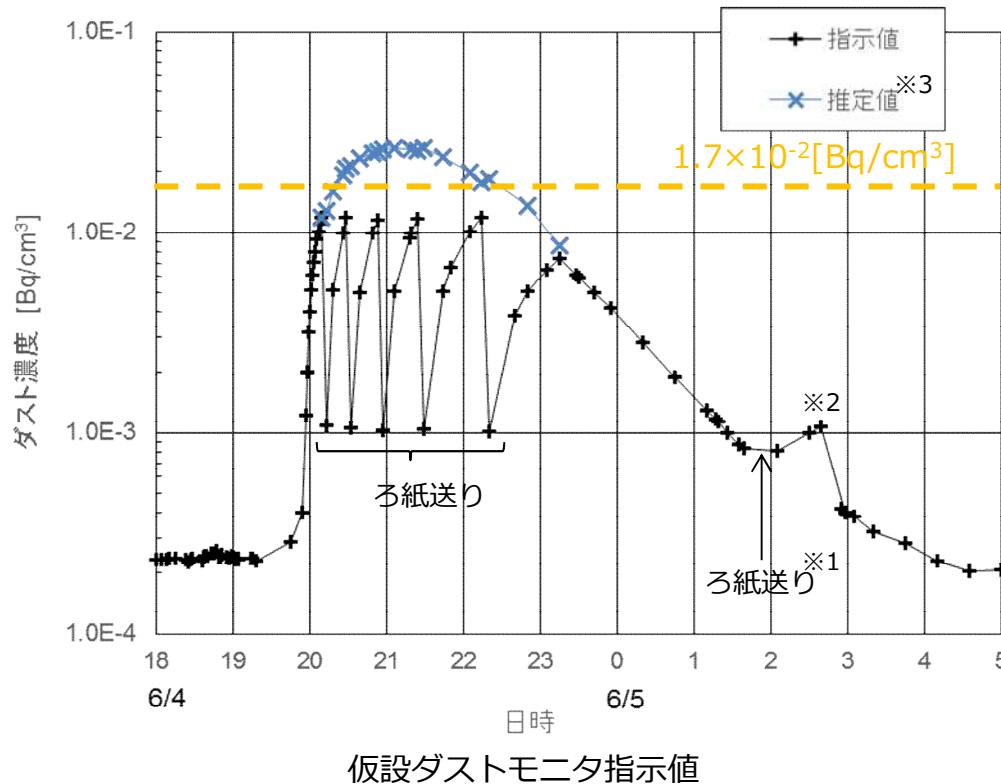
## 2. 1号機 仮設ダストモニタの指示値及び実際のダスト濃度の推定

- PCVガス管理フィルタの上流にある仮設ダストモニタの指示値は、AWJ作業開始後の約10分後から上昇を開始し、その後数時間で作業前の値に戻った。
- なお、仮設ダストモニタ指示値が上昇していく過程でモニタの自動ろ紙送り※1が発生したため、得られた指示値から最大値を推定した。
- 推定の結果、最大で約 $2.7 \times 10^{-2} [\text{Bq}/\text{cm}^3]$ であり、作業管理値 $1.7 \times 10^{-2} [\text{Bq}/\text{cm}^3]$ を超えていることから、原因についての検討を行った。

※1：ろ紙送りの理由  
ろ紙上の放射能濃度が高くなることで検出器が応答しきれず、ダスト濃度を過小評価することを未然に防ぐためろ紙送りが自動動作（測定値の信頼性保護機能）。

※2：濃度上昇の理由  
モニタ内部の汚染分だけ上昇。

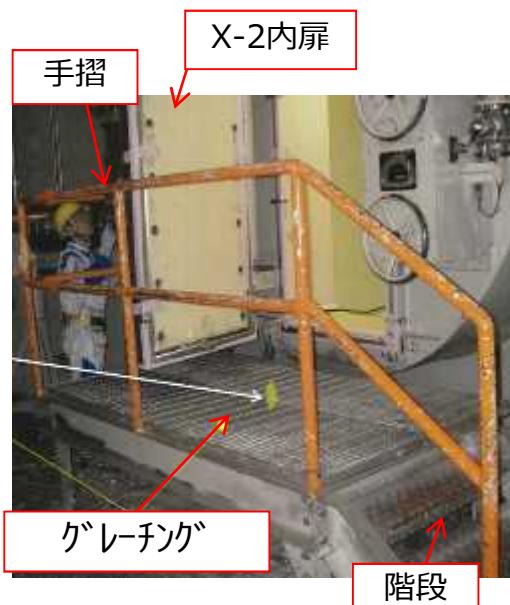
震災前のX-2ペネ前  
(PCV内より撮影)

■ 当初はPCV内構造物は均一に汚染しており、そのうちAWJによって切削される範囲の汚染が飛散することを想定していたが、以下の要因から想定よりもダスト濃度が高くなつた可能性がある。

- 内扉の切削範囲以外の構造物に高压水が到達したことによる飛散
- 内扉の汚染の不均一
- PCV内で拡散する前にPCVガス管理設備により排気

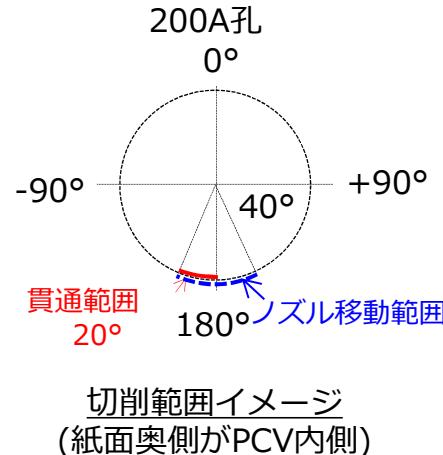
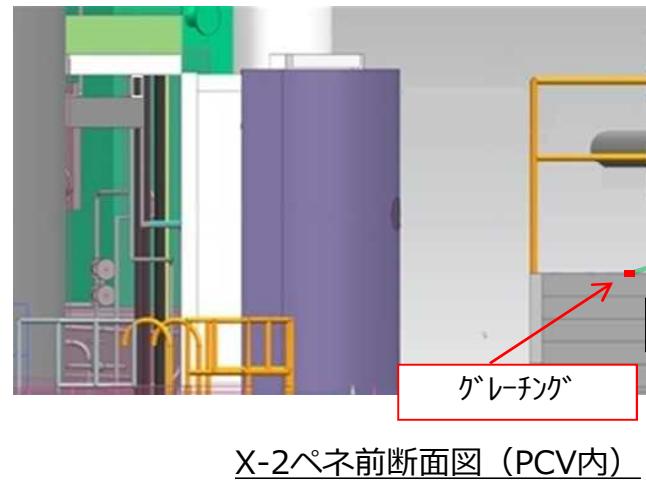
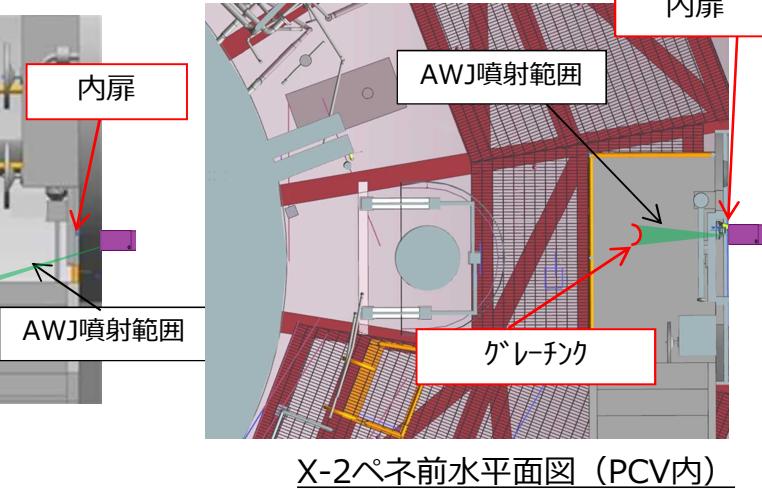
- 6/4AWJ作業 切削範囲：下40°（うち貫通20°と想定）／貫通先の対象：グレーチング(約0.5m先)

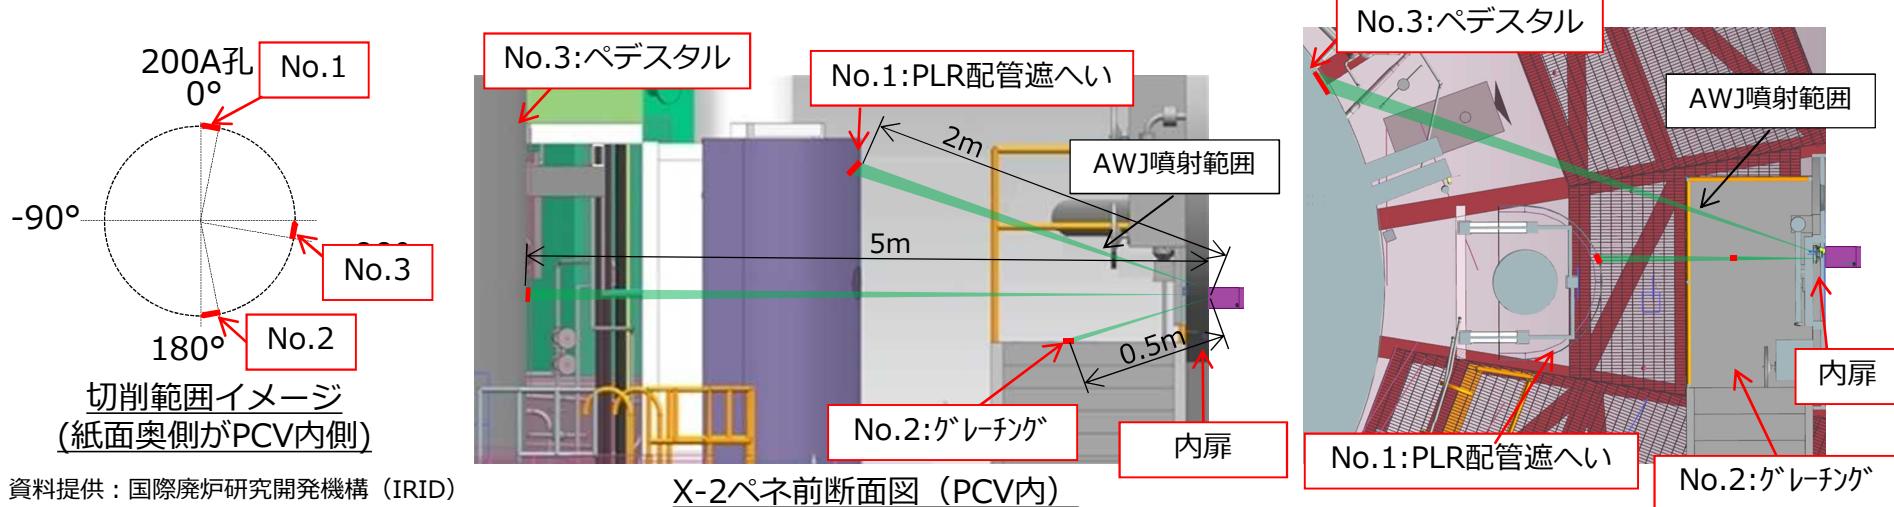
- 7/31~8/2にかけてデータ拡充作業を実施。
- PCVガス管理設備フィルタの上流側に設置した仮設ダストモニタの値は作業管理値 ( $1.7 \times 10^{-2} \text{ Bq/cm}^3$ ) 未満であることを確認（数時間で作業前の濃度レベルに低下）。
- 仮設ダストモニタにおける最大ダスト濃度は、噴射するPCV内構造物との距離が離れるにつれて、低下する傾向を確認。
- PCVガス管理設備の本設ダストモニタ（フィルタの下流側に設置）および、敷地境界付近のダストモニタ等には有意な変動はなく、環境への影響はないことを確認。

No.	施工範囲			仮設モニタの 最大ダスト濃度 [Bq/cm <sup>3</sup> ]	切削 時間
	PCV内構造物との 距離	噴射する PCV構造物	ノズル移動範囲		
6/4	近傍	グレーチング	-160°→+160°	$2.7 \times 10^{-2}$	約6分
1 (7/31)	中距離	PLR配管遮へい	+5°→0°	$9.4 \times 10^{-3}$	約2分
2 (8/1)	近傍	グレーチング	180°→+175°	$1.1 \times 10^{-2}$	約2分
3 (8/2)	遠方	ペデスタル壁面	+95°→+90°	$4.9 \times 10^{-3}$	約2分

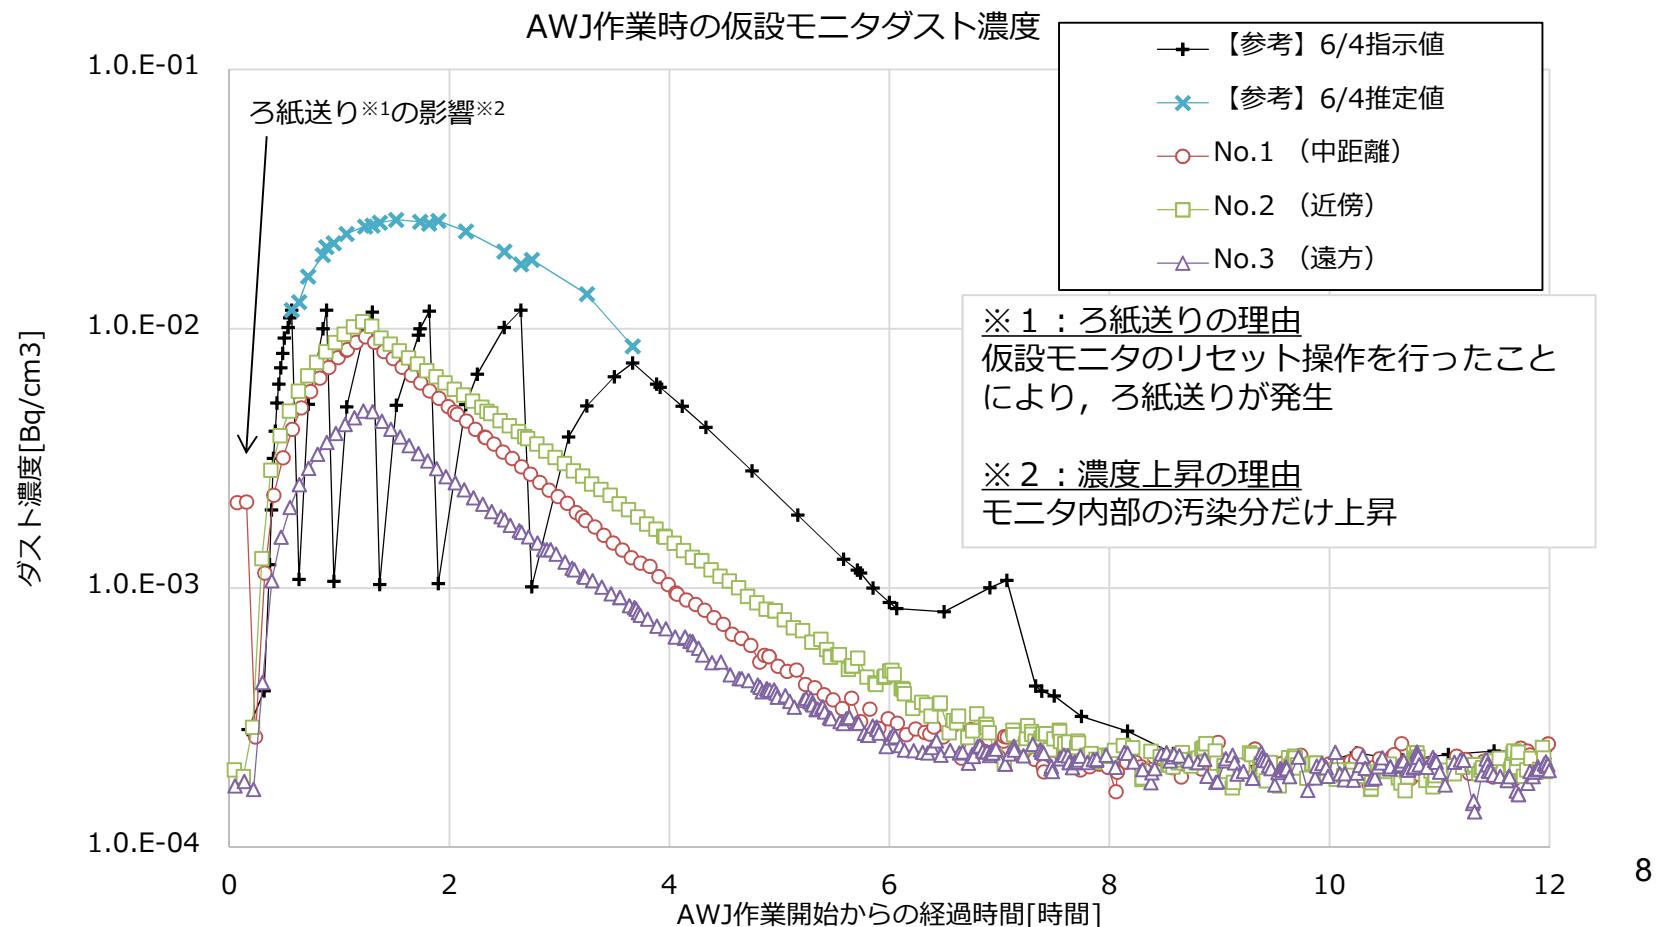
- AWJ作業時のダスト濃度上昇は、PCV内構造物との距離に係わらず、作業開始から約10分後より上昇し、上昇開始から約1時間後に最大となり、数時間で作業前の値に戻ることを確認。
- 現時点では短時間の知見（2分と6分）しかなく、200A孔の施工に約80分要することに鑑み、切削時間を増加させた場合のダスト濃度最大値、減衰傾向への影響を確認するため、更なるデータ拡充が必要。
- 更なるデータ拡充にあたってはPCV圧力上昇も踏まえ、ダスト濃度監視をより充実させるため、PCV近傍（PCVヘッド近傍やX-1ペネトレーション近傍等）での監視を追加することを検討中。

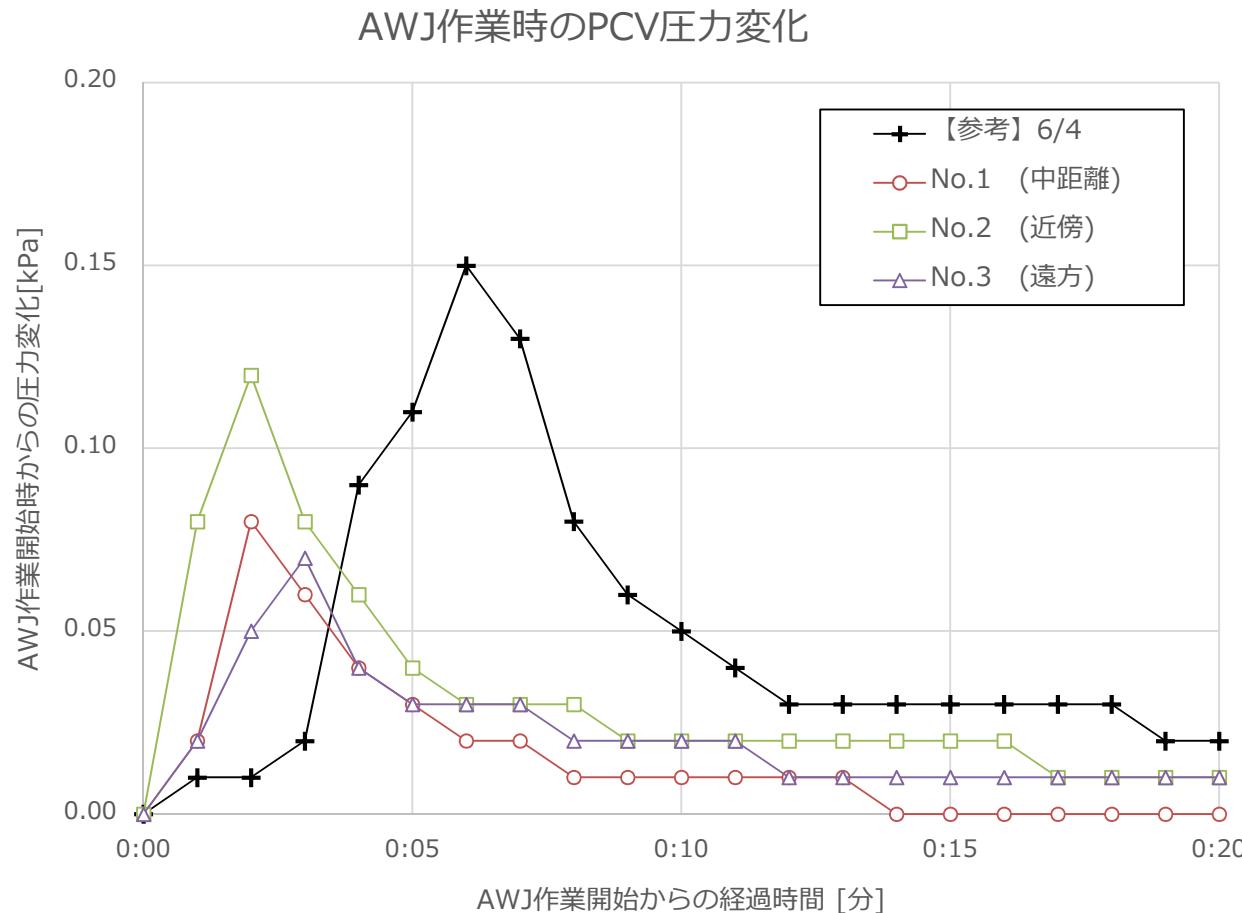
- AWJ作業時のPCV圧力の推移は下図の通り。
- 6/4の作業も踏まえると、作業時間の増加に伴い圧力上昇を確認。
- これまでの傾向から、作業終了後30分程度で作業前の圧力まで下がることを確認。

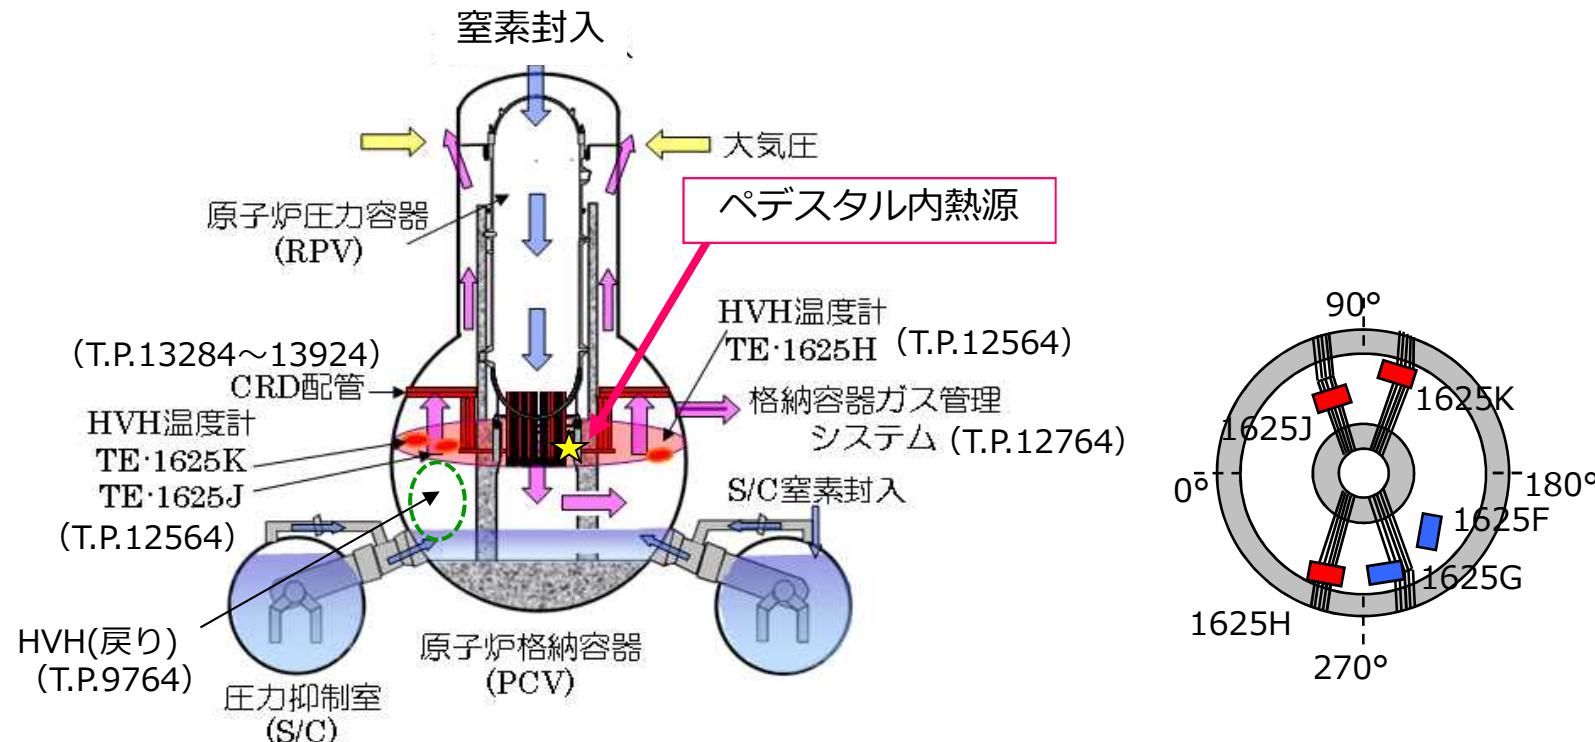
- ペデスタル内のCRD配管近傍に熱源が存在し、熱伝達、熱伝導によりCRD配管周辺が加熱と推定。
- 大気圧の上昇時にPCVからのアウトリークが減少することから、ペデスタル外のCRD配管周辺の流れが滞りHVH温度計指示値が上昇すると推定。
- ペデスタル外のCRD配管周辺の流れが増加・安定すると、温度が高い領域が小さくなり、HVH温度計の指示値が安定すると推定。
