# K排水路における「放射能濃度高高」警報発生について

2019/8/29

東京電力ホールディングス株式会社

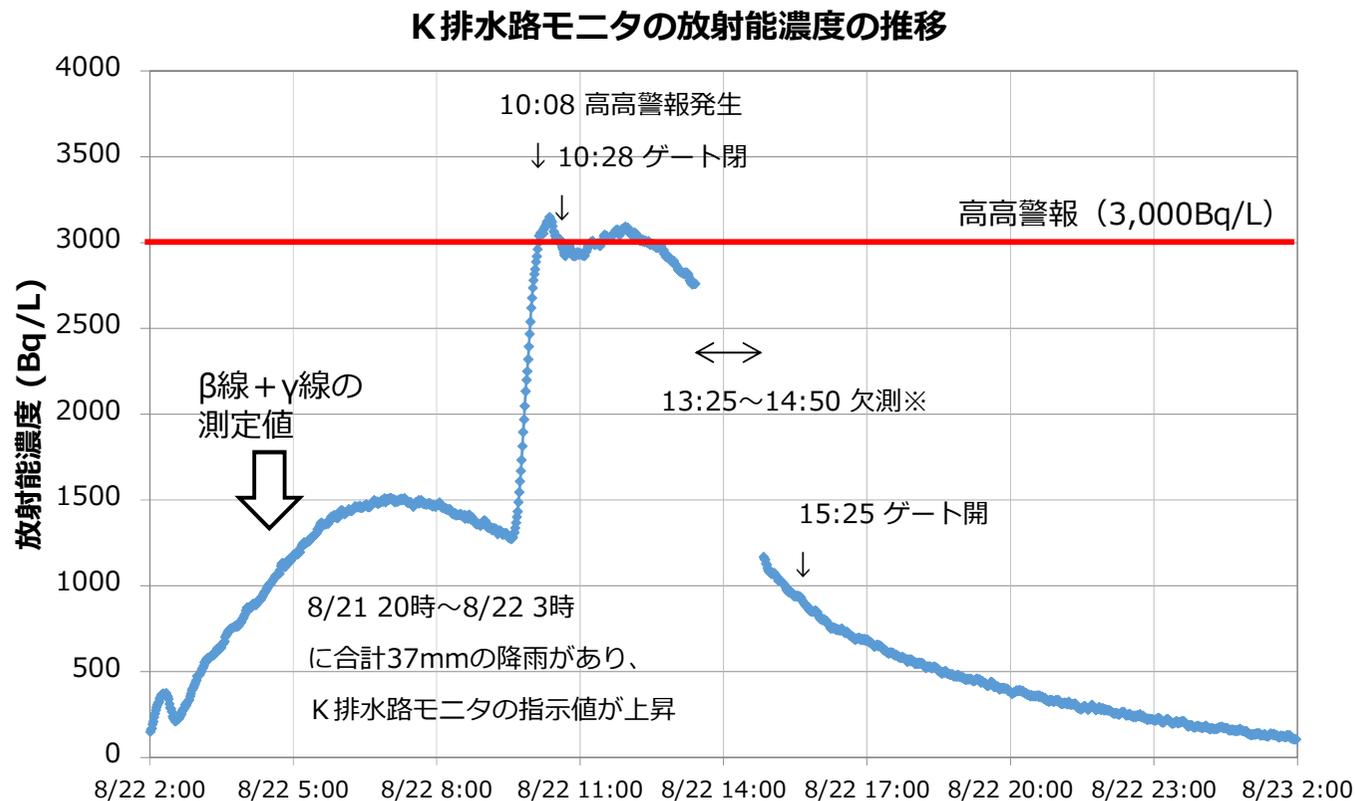
- K排水路モニタは、万が一の汚染水漏洩を検知するために設置した連続モニタであり、**β線+γ線を検出するPSFモニタ**（当該モニタの概要はp9参照）を用いている。
- 夜間の降雨により指示値が上昇し、一旦低下傾向を示したが、その後、急上昇して高高警報が発生した。

※検出器のBGを下げるため、ゲート閉後に検出器が入っている水槽内の水の入替えを実施

※β線とγ線を合わせて測定しているため、サンプリングを行ってそれぞれの実際の濃度を分析する必要がある。特にγ線の測定値はSrで校正しているため、高めに検出される。

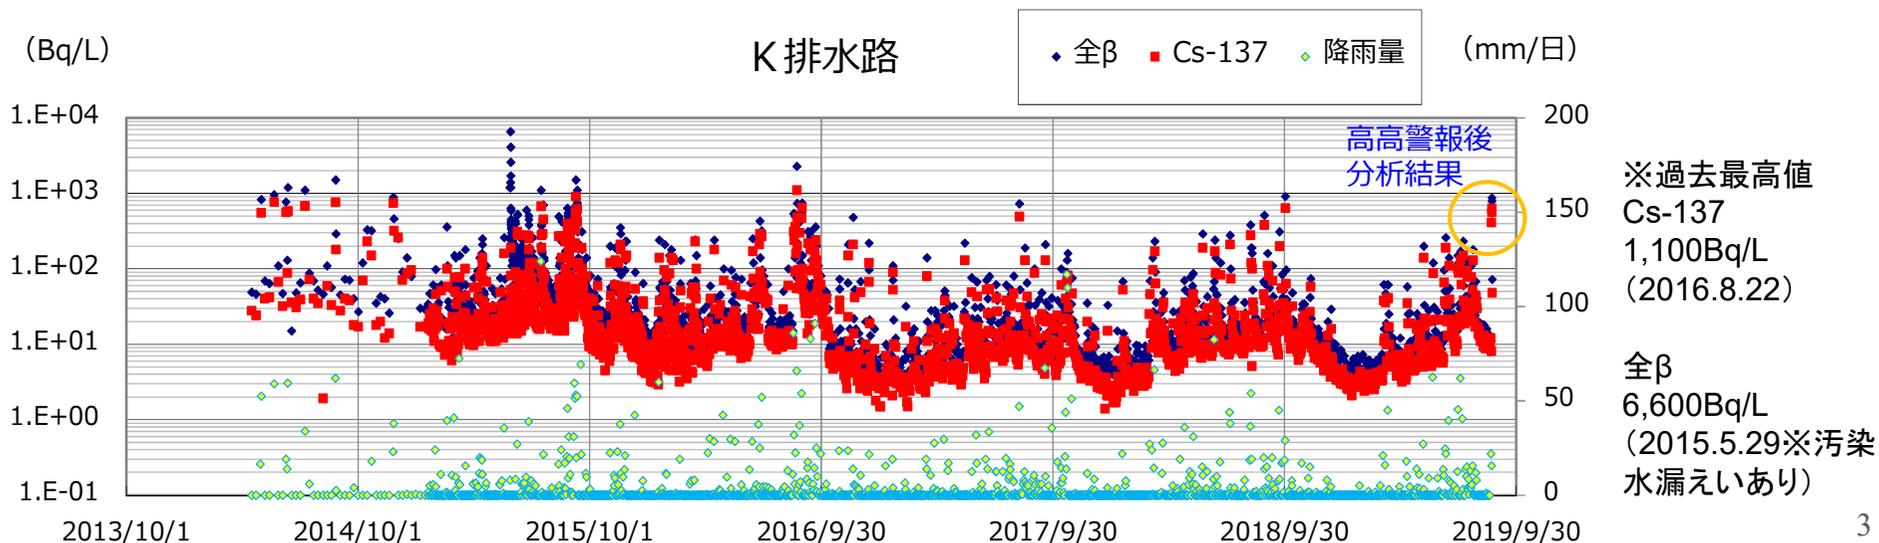
- 汚染水の漏えいかどうかを確認するため、K排水路のサンプリングを行った。
- K排水路は、震災時に環境中に放出され、残存している放射性物質の影響により、これまでも降雨時に数100Bq/Lに上昇する場合がある。
- 今回の高高警報後のK排水路のサンプリング結果は、これまでの降雨時のデータ変動の範囲であった。また、全βの上昇がCs-137によるものであることを確認した。

採取日時	Cs-137	全β
8/22 6:00	410	550
8/22 10:42	630	870
8/22 11:17	560	790
8/23 6:00	48	72
8/24 6:00	29	35
8/25 6:00	20	28

※6時のデータは  
定例のサンプリング

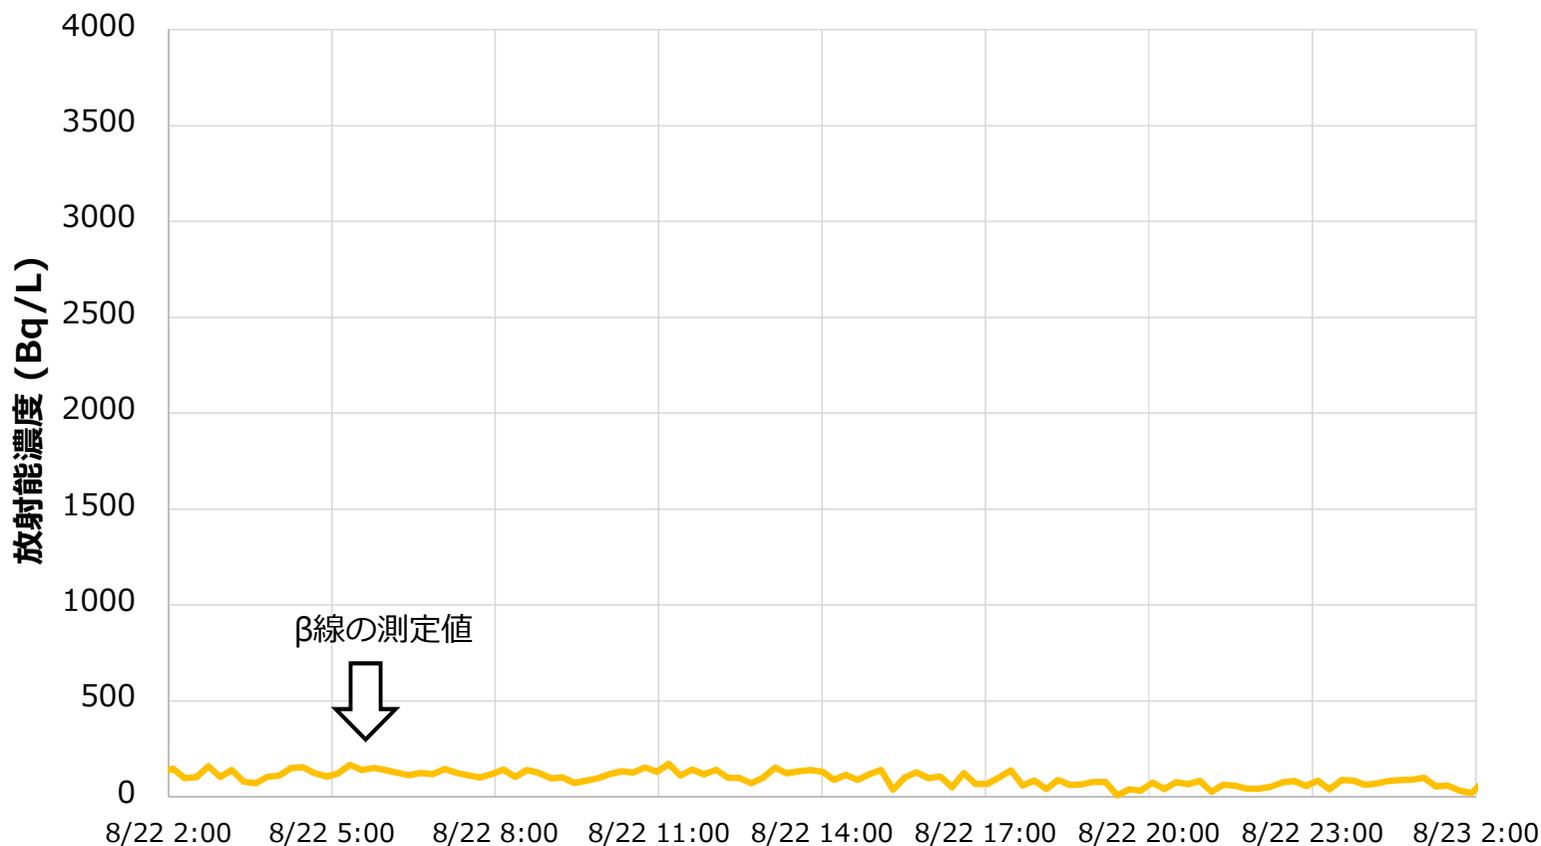
新型K排水路モニタの放射能濃度の推移

- 新型K排水路モニタ（試験中）は、**β線+γ線とγ線をそれぞれ検出し、それらの差を取ることでβ線（Sr-90の寄与）が検出可能なP S Fモニタ**（当該モニタの概要はp 10参照）を用いている。
- β線の値に有意な変動がないため、タンク等からの汚染水の漏えいが生じたものではない。

K排水路モニタで高高警報が発生した際、新型K排水路モニタのβ線の値を確認し、汚染水漏えい有無の判断（3000Bq/L）に活用する。

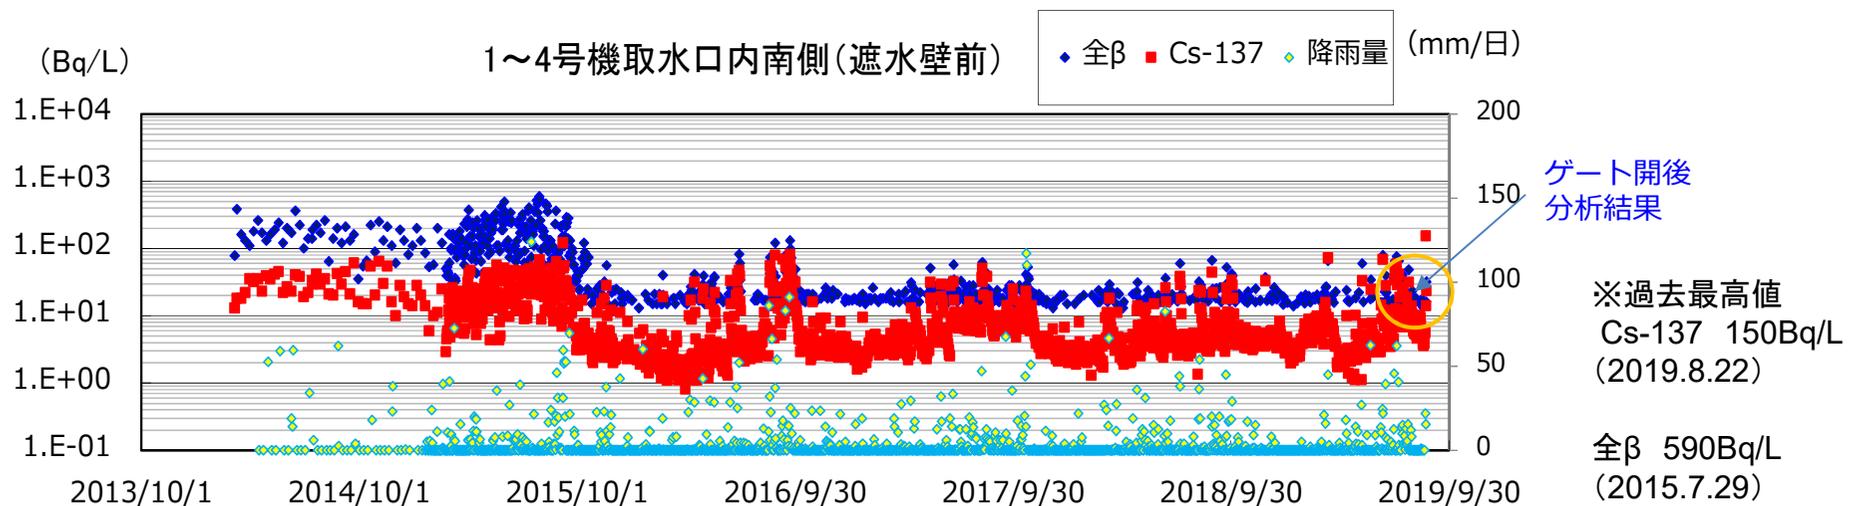
- ゲート開後の港湾への影響を確認するため、K排水路の排水口付近（1～4号機取水口内南側）で海水のサンプリングを行ったが、ゲート開後の影響は見られなかった。
- なお、高高警報前の8/22 6:39に採水した数値が高いが、降雨によりK排水路の放射能濃度が上昇したことによるものと考えられる。

採取日時	Cs-137	全β
8/22 6:39	150	150
8/22 16:02	14	16
8/23 6:33	24	32
8/24 7:35	13	16
8/25 7:13	8	21

※6～7時台のデータは定例のサンプリング

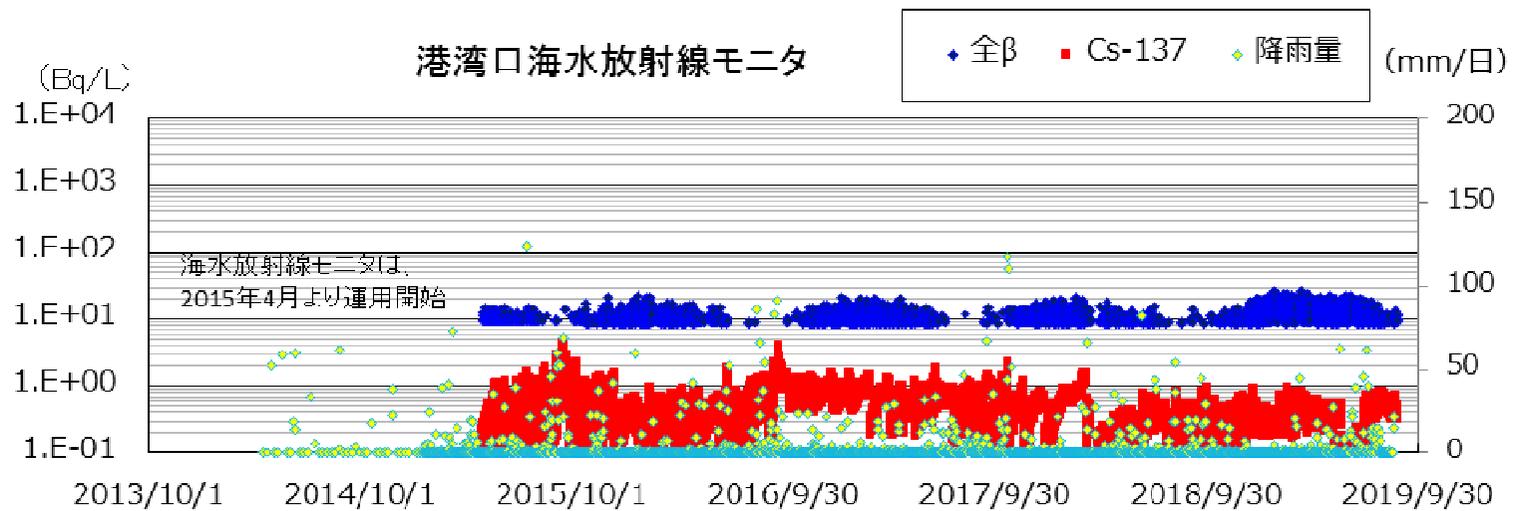
■ 港湾口の海水放射線モニタに、有意な変動は見られていない。

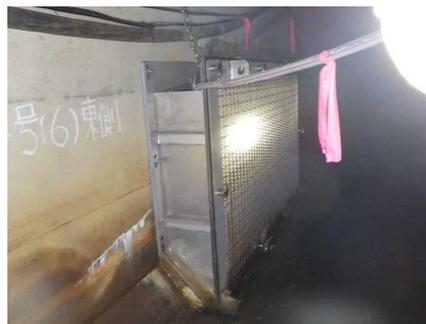
枝管に設置している浄化材の一例

- 警報発生時に行っていた現場作業を調査した結果、以下の作業が実施されていたが、K排水路の指示値に影響を与えるような作業ではなかった。
  - 8/22の午前9時10分～午前10時まで、K排水路内で補修工事を行っていたが、ポンプ設置とホース敷設の作業で、排水路内の砂泥を巻き上げるような作業ではなかった。
  - 8/22の午前中、プロセス主建屋南西ヤードや2号機T/B下屋で作業を行っていたが、排水作業は行っていなかった。
- その他、K排水路の中の点検を行ったが、浄化材の破損等の異常は見られなかった。
