# 福島第一原子力発電所 5・6号機 送電線(双葉線 1号)での発煙事象について

2019年8月29日

東京電力ホールディングス株式会社

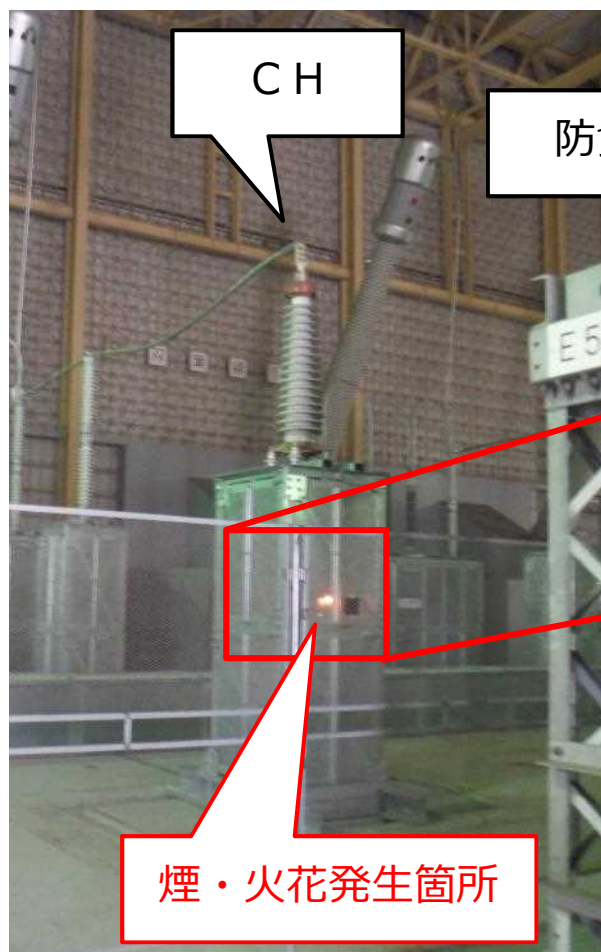
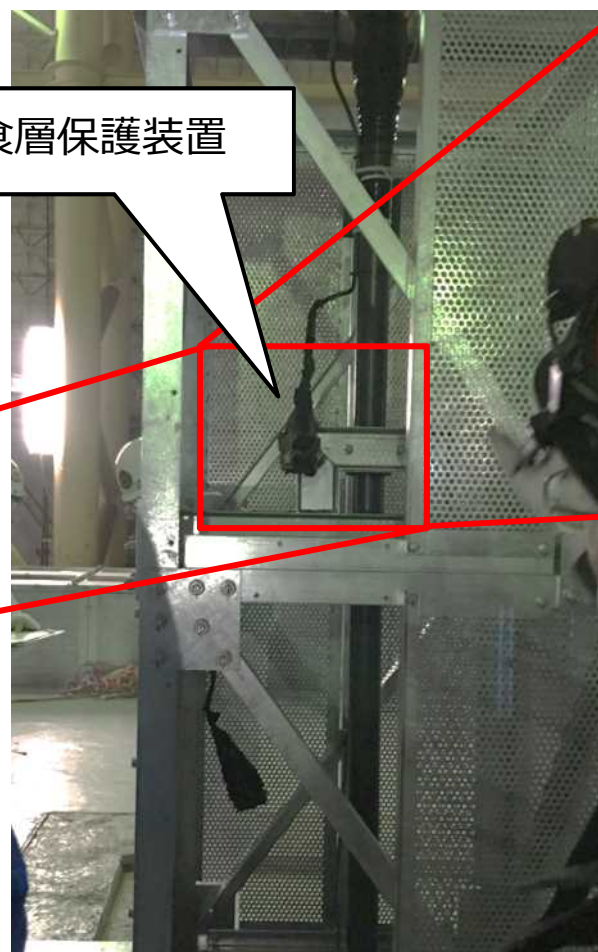
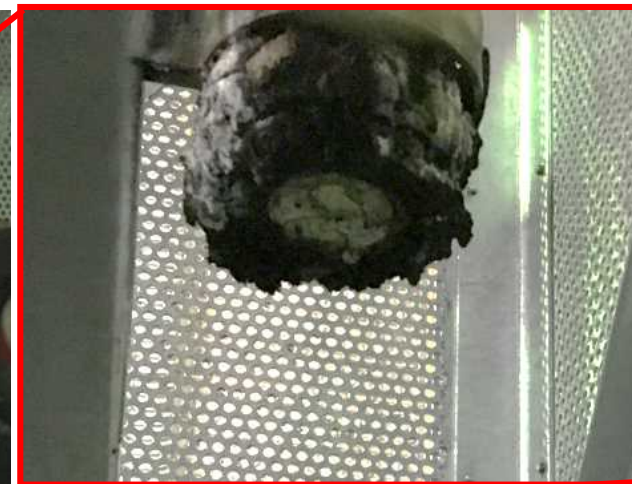
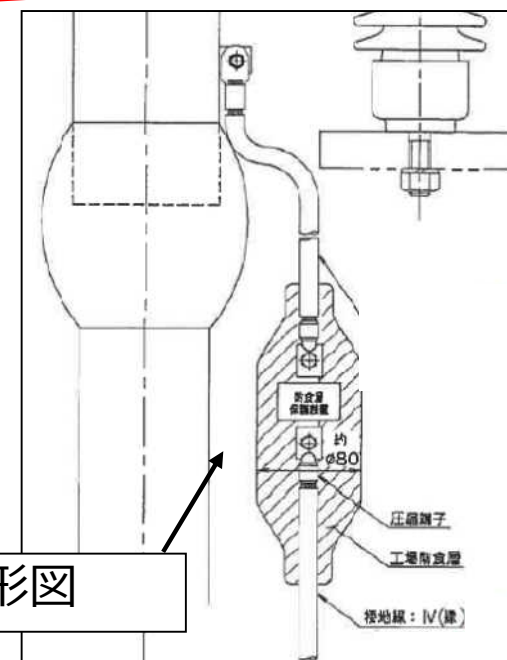
### ■ 現場状況

現場を確認したところ、雷に対する保護装置として設置している防食層保護装置(参考1：スライド10)が焼損していた。

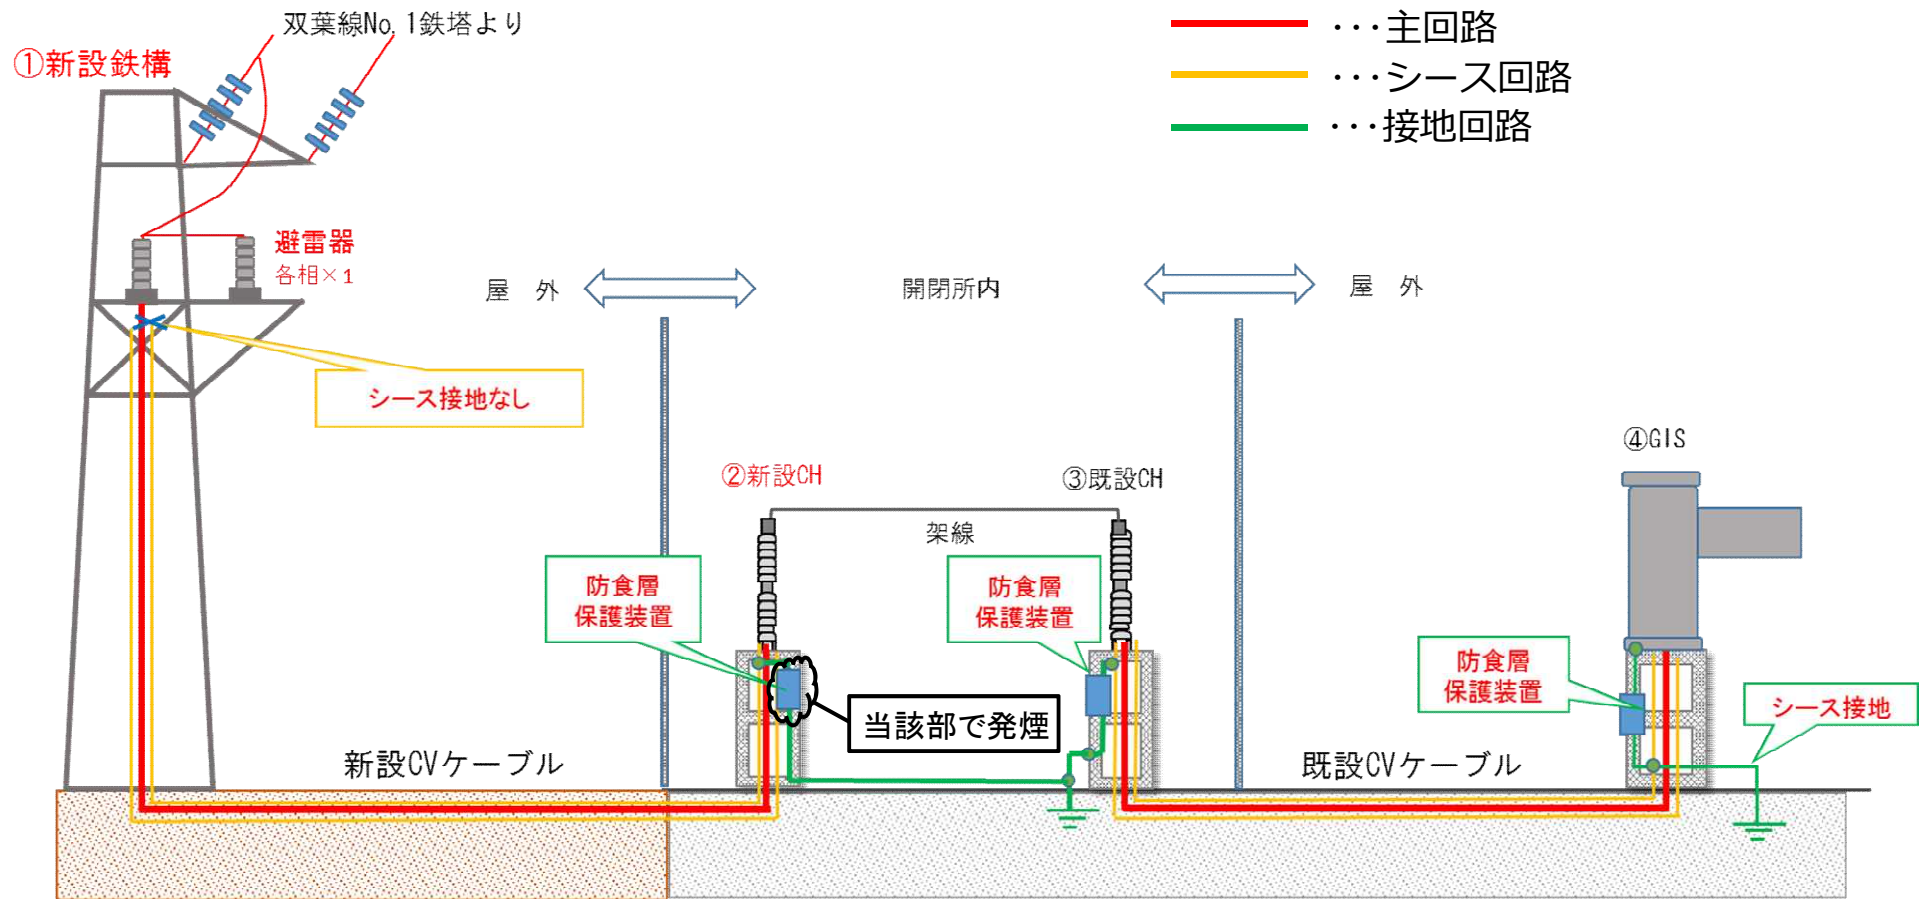
## 3-1. 火災発生 の 推定メカニズム

本来、シース回路にはシースの充電電圧を放電するため、シース接地（参考2：スライド11）が必要であるが、今回の事象発生時には、シース回路への接地がなく、シース回路の電圧が上昇して防食層保護装置を介して大地に電流が流れたことにより、防食層保護装置が過熱し、焼損に至ったと推定する。

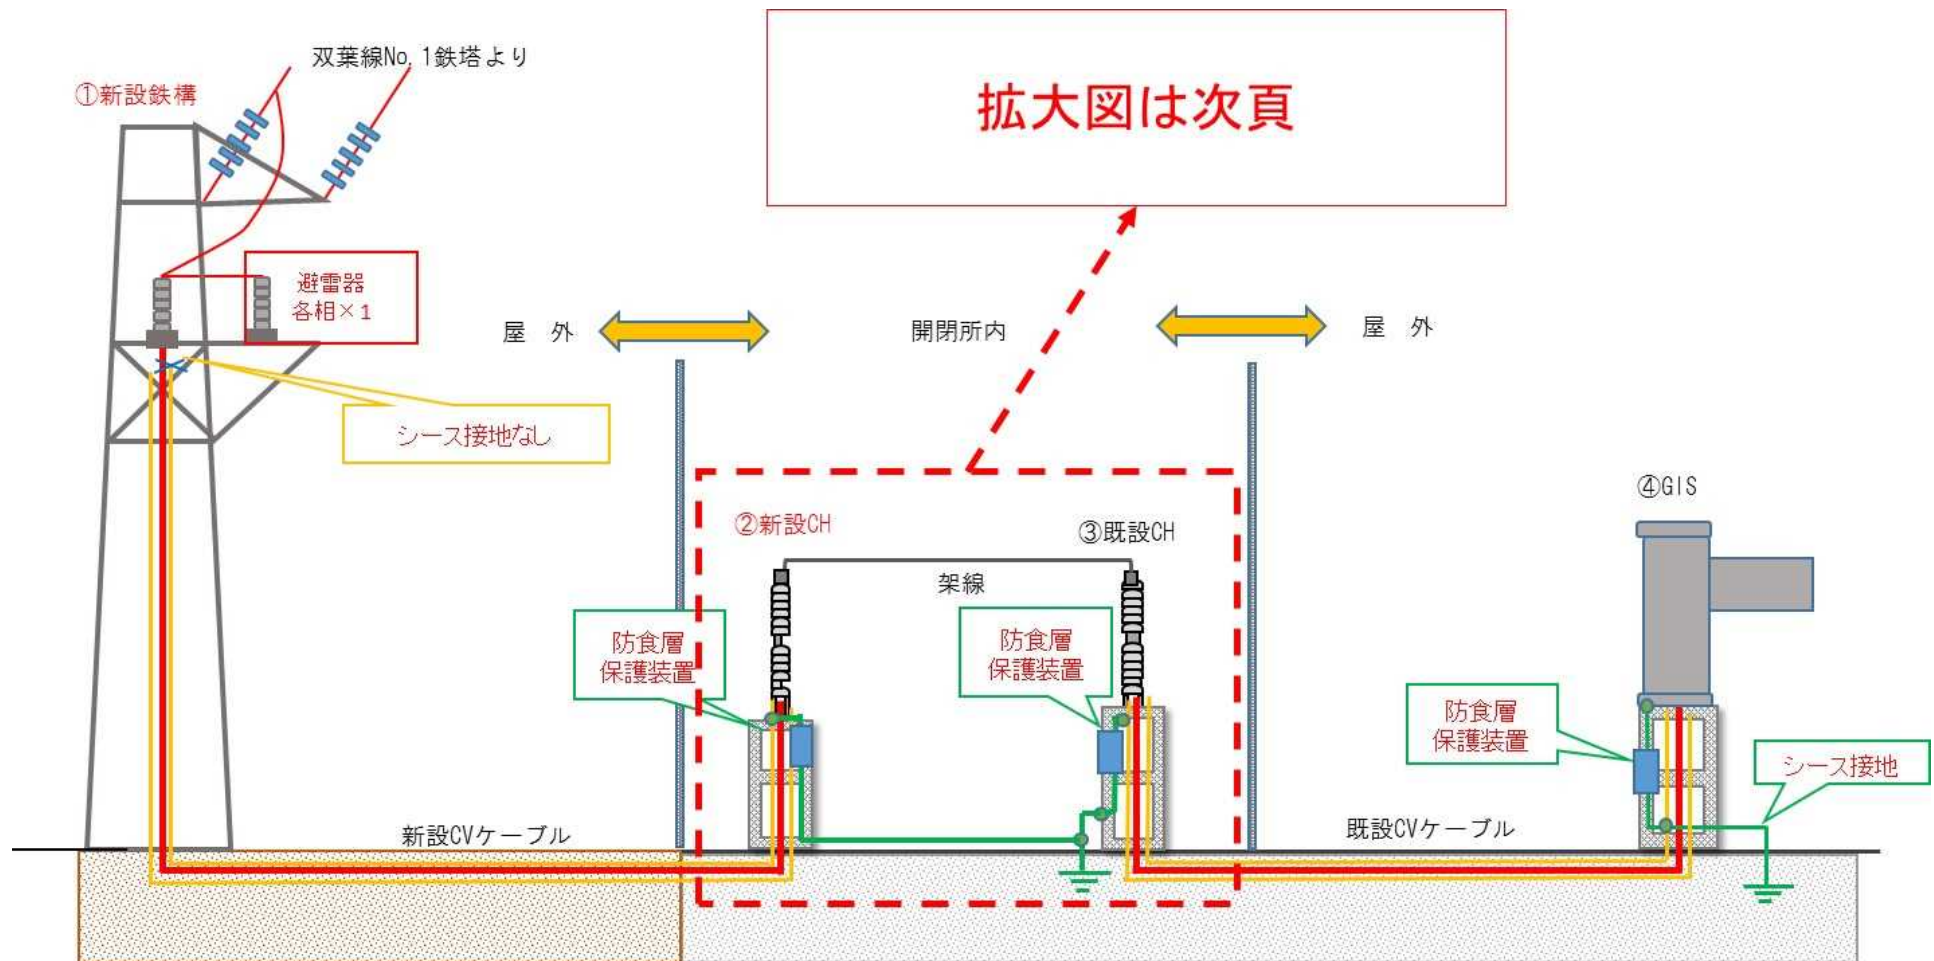
## 3-2. 発煙時の系統図（1）

②新設CHにおける防食層保護装置とシース接地の施工において、防食層保護装置の一次側に取り付けるべきシース接地用の接地線（以下、ジャンパー線）が、二次側に誤って取り付けられていた。（シース回路への接地がなくなってしまった）

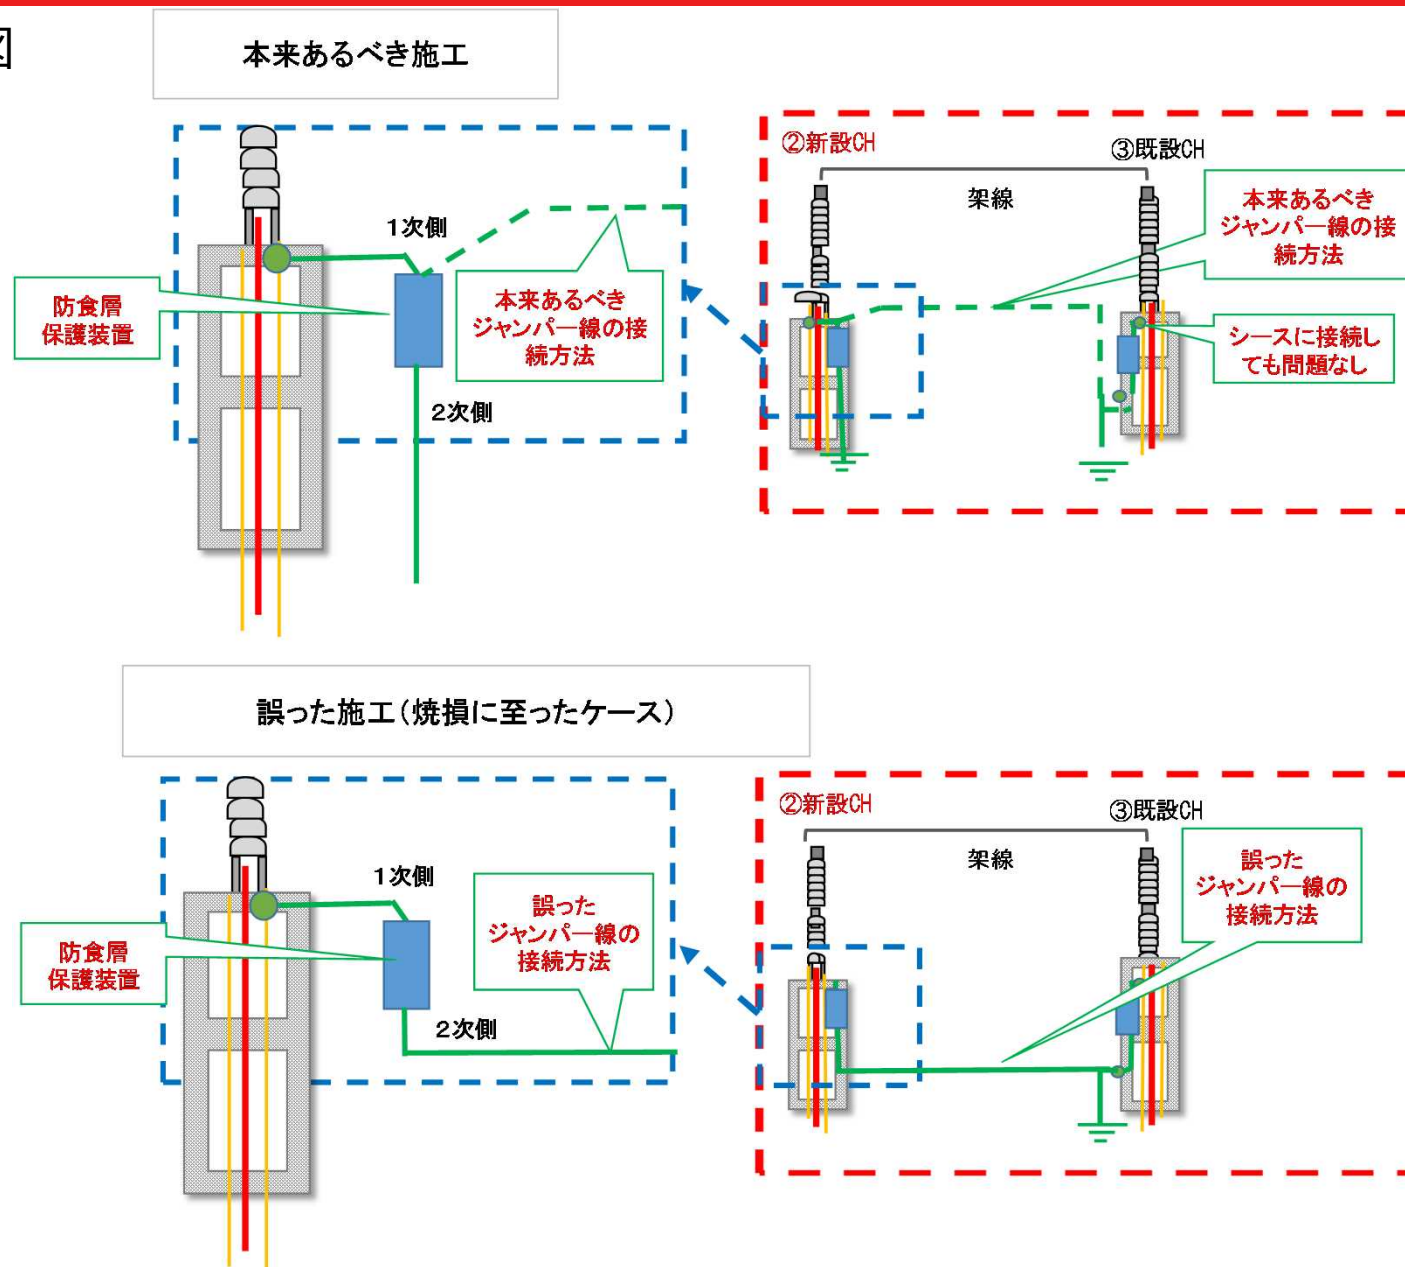
### 3-3. 発煙時の系統図（2）

1. 今回の系統が新設C Vケーブルと既設CVケーブルの2分割構成であった。
2. 設計段階の雷解析において、当社経営技術戦略研究所にて避雷器に加えて防食層保護装置の配置についても、解析を実施した。その結果をうけ、新設鉄構（前頁①）へシース接地、新設CH（前頁②）へ防食層保護装置を設置することとした。  
その後、施工性等を勘案し、受注者と当社との協議の上、新設鉄構（前頁①）でのシース接地を取りやめ、「新設CH（前頁②）部の新設CVケーブルのシース」と「既設CH（前頁③）部の既設CVケーブルのシース」をジャンパー線にて接続する方法へ変更した。  
なお、新設C H（前頁②）部で防食層保護装置を取り付ける事は変更しなかった。  
本協議後、受注者と当社は、図面等作成せず口答による協議に止めていた。
3. 施工にあたり、受注者の工事担当者は、作業員に本来、新設CH（前頁②）部で防食層保護装置の1次側に取り付けるべきジャンパー線を2次側に取り付けるよう指示した。
4. このため、新設CVケーブルは、「ジャンパ線～既設CVケーブル～既設のGIS側（前頁④）でのシース接地」へ接続されず、新設C Vケーブルのシースは防食層保護装置を経由となり、結果として非接地状態の状況となった。

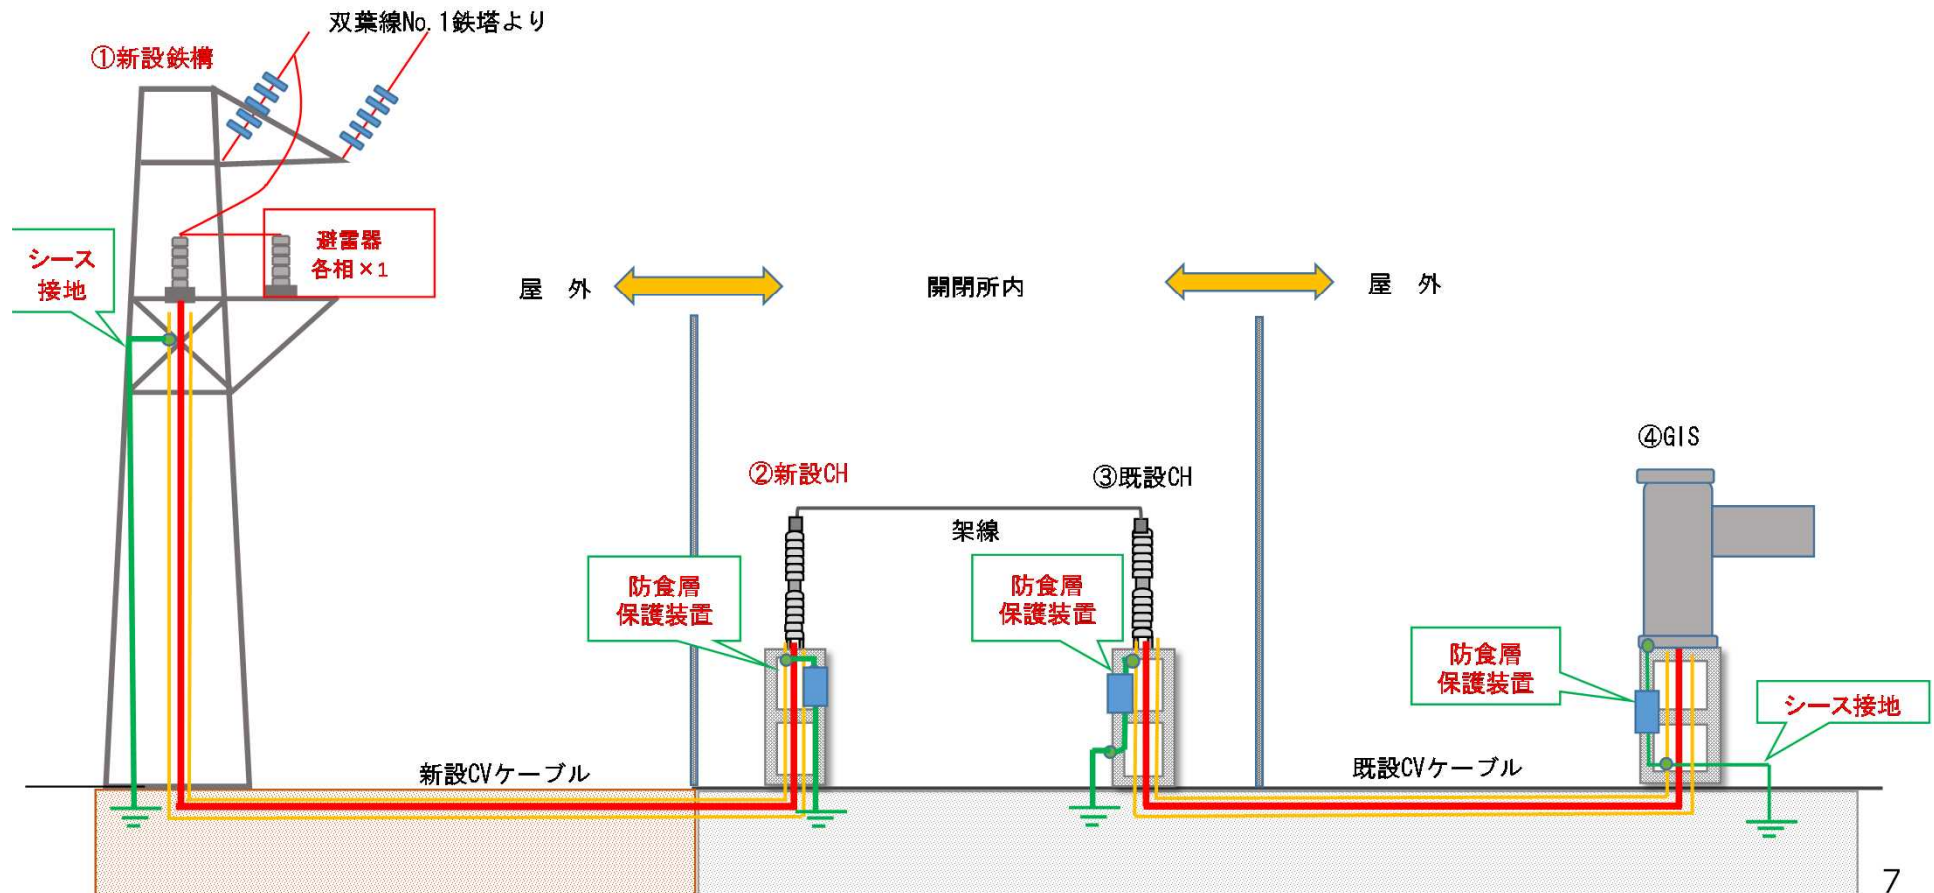
## 5. CVケーブルのシースに対する雷対策について

雷サージ解析結果によりCVケーブルの防食層－対地間の耐電圧値を満足する以下の恒久対策を実施する。

- 応急処置の状態となっている双葉線 1 L, 2 L について, 雷サージ解析の結果から最適と判断した設備構成の恒久対策（接地及び防食層保護装置の取付）を実施する。
  - ・ 双葉線 1 L : 8 / 8 完了
  - ・ 双葉線 2 L : 8 / 9 完了
- 今回の火災に至った人的要因及び発火のメカニズムについては, 引き続き以下のとおり対応する。
  - (1) 人的要因
    - 現状のヒアリングの中で, 確認できたところからの推定原因として以下が挙げられる。
      - 受注者と当社との間で施工方法の確認が不十分だったこと
      - 当社の施工後の確認が不十分だったこと
    - 引き続き聞き取り調査を実施し, 結果から背後要因を整理し必要な対策を立案する
  - (2) 発火のメカニズムについて
    - シース接地が取れていなかったことにより, 防食層保護装置に誘導電圧が印加され加熱・発火に至ったと推定しているが, その詳細については判明していない。これを明確にするため発火メカニズムの解析及び防食層保護装置（不具合品・健全品）分析を実施し, それらの解明を行う。

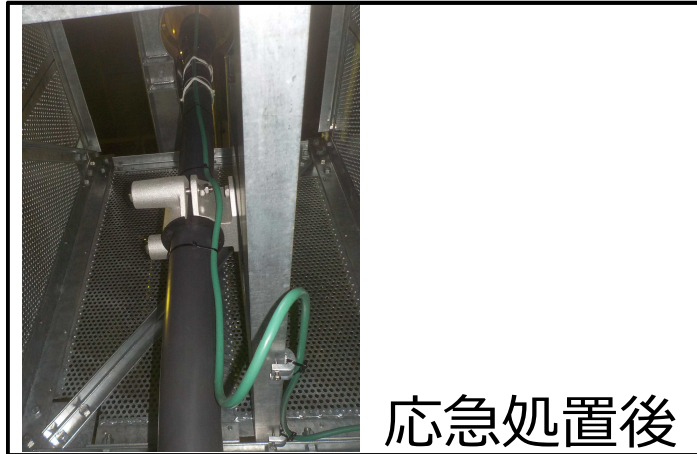
### ■ 応急処置状況

- 7/25 17:47 温度測定開始, 黒相・赤相 : 約 80℃, 白相 : 約 60℃  
以降, 30分置きに温度測定を実施, 変化無し
- 21:07 双葉線 2 号停止前最終確認  
黒相・赤相 : 約 80℃, 白相 : 約 60℃ (測定開始から変化無し)
- 21:13 双葉線 2 号停止
- 
- 7/26 9:30 双葉線 2 号 応急処置開始
- 10:40 双葉線 2 号 応急処置完了
- 11:50 双葉線 2 号 受電  
主回路異常なし確認  
シース接地温度異常なし (周辺温度と同等)
