サイトバンカ建屋 地下水流入対策

2019年 9月 26日

東京電力ホールディングス株式会社

1-1. 止水対策結果 (1/2)

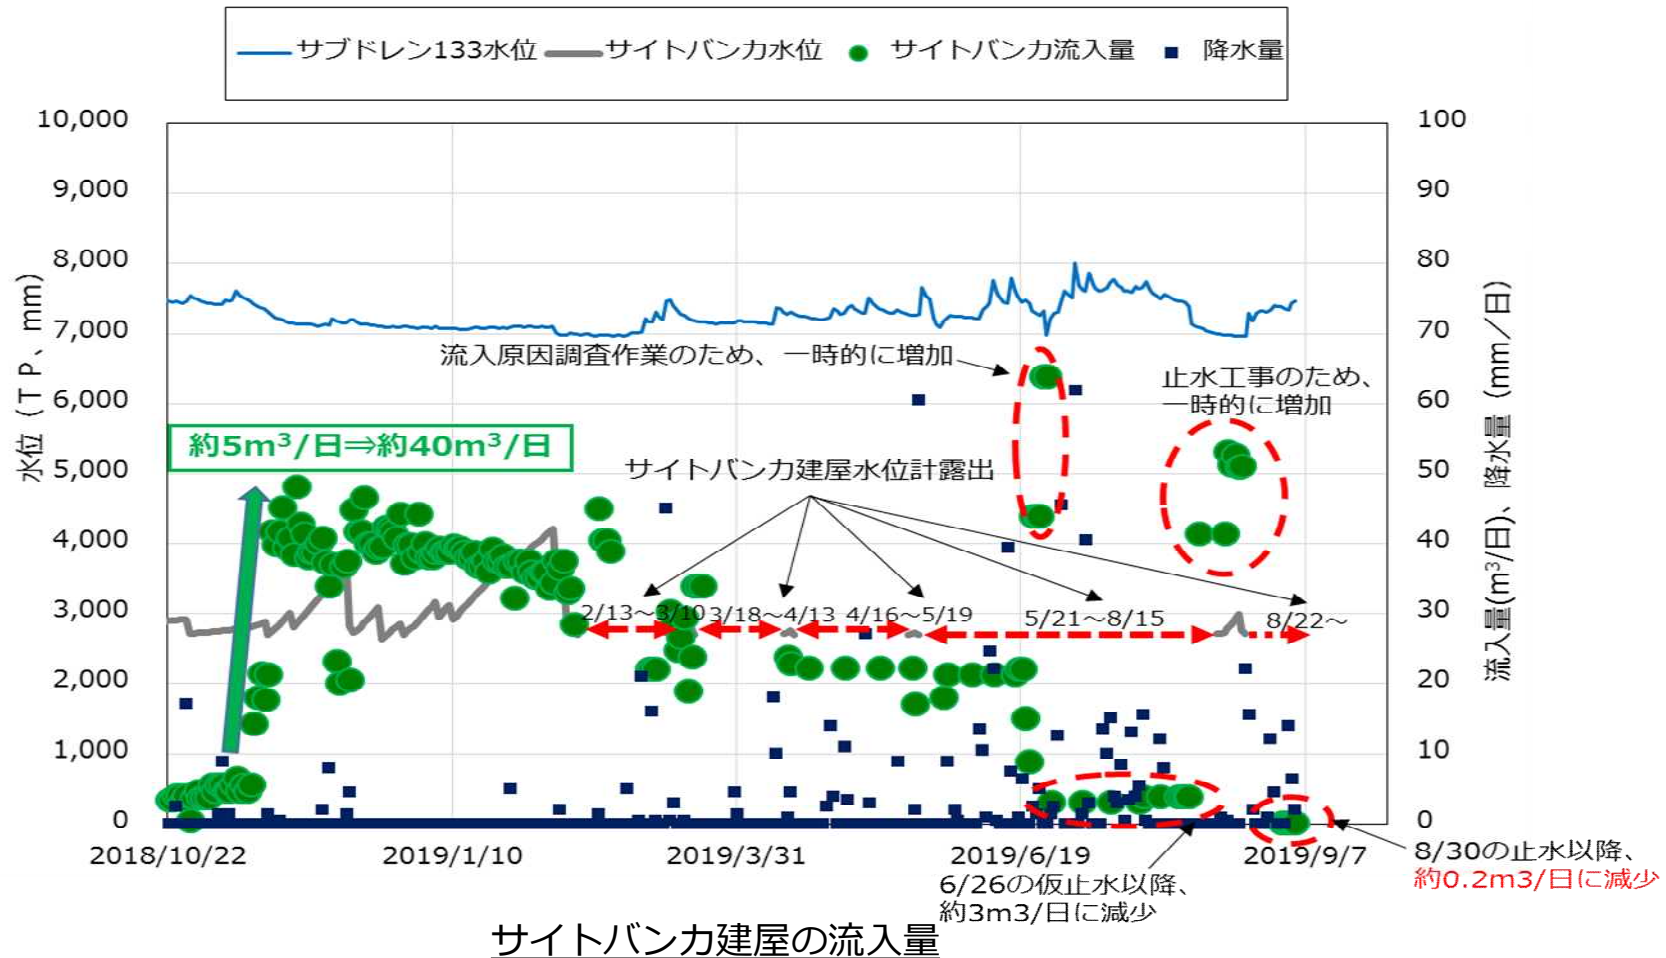
- 2018年11月から増加していたサイトバンカ建屋の流入については、流入元であったビニールホースの内部に止水対策を実施し閉塞及び地下水の流入がないことを確認した。(2019年8月30日実施済み)
また、後日に建屋内の流入量の確認を行った結果、約0.2m³/日程度に減少しているのを確認した。

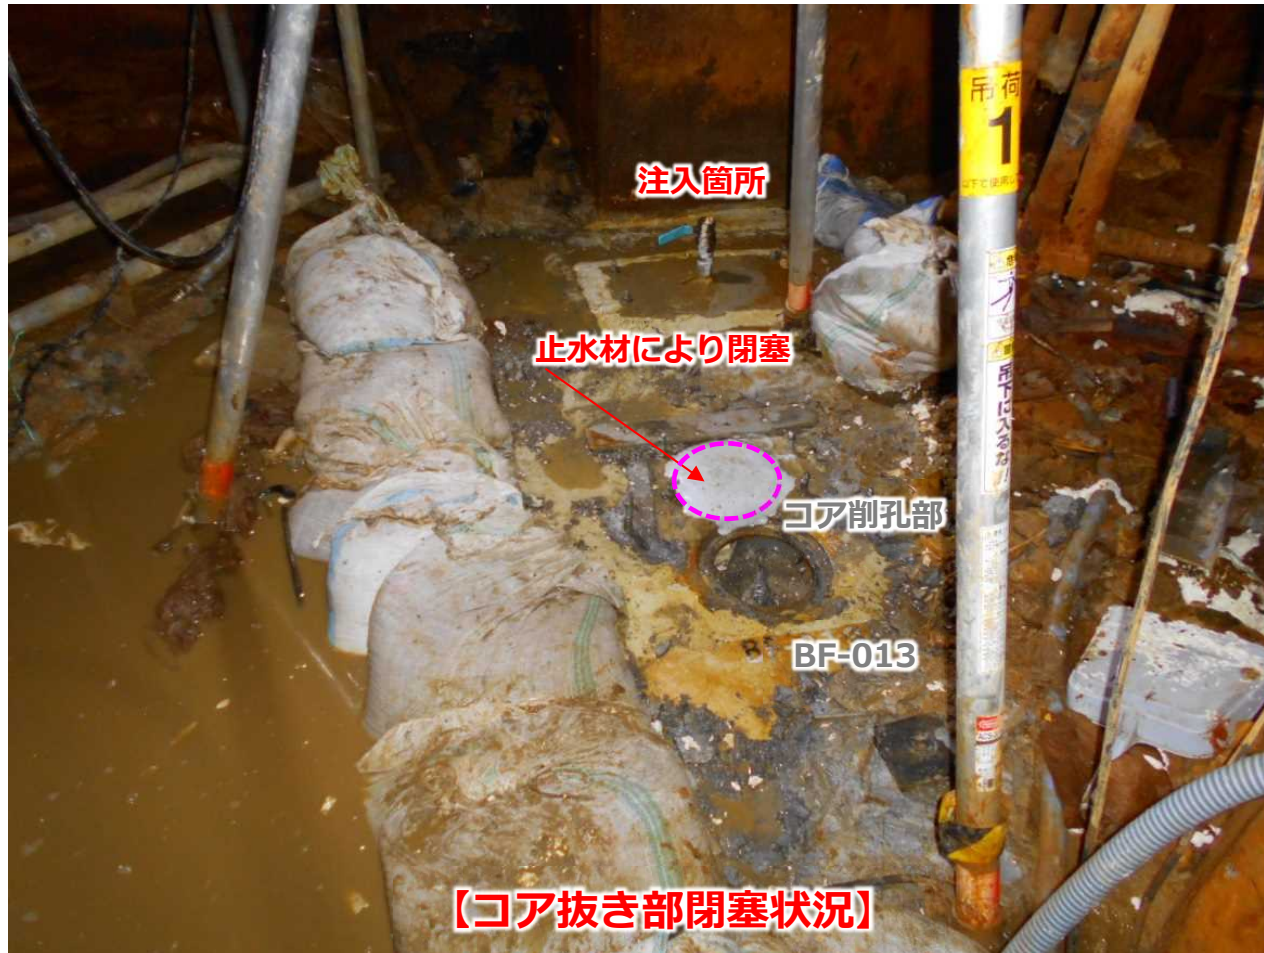
3.施工状況写真 (2019.8.31 止水材による閉塞)

- 注入箇所から発泡性ウレタン液を注入し、数時間後、コア削孔部の止水ジャッキを取り外し、ホース内部が閉塞していること、地下水の流入がないことを確認。
- 後日、建屋内の流入量を確認したところ、約0.2m³/日程度に減少していることを確認。

* 今後流入量の監視を行っていく

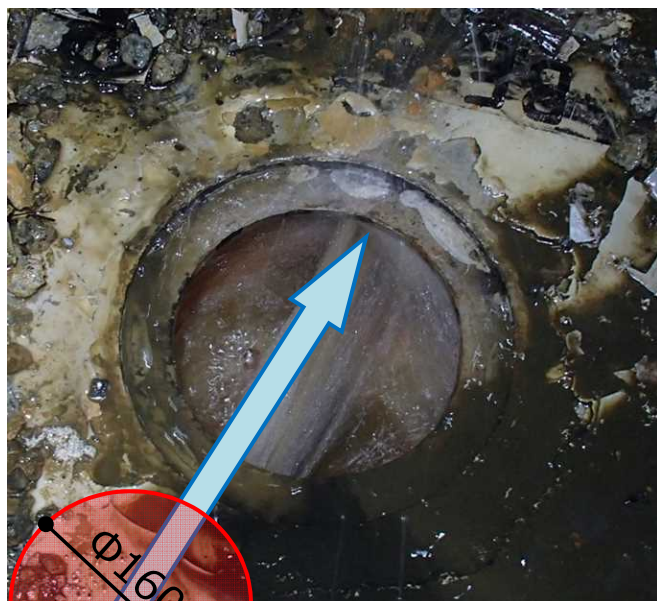
ファンネル近傍にコア抜きを行ったところ、流入孔に繋がるビニールホースを確認。

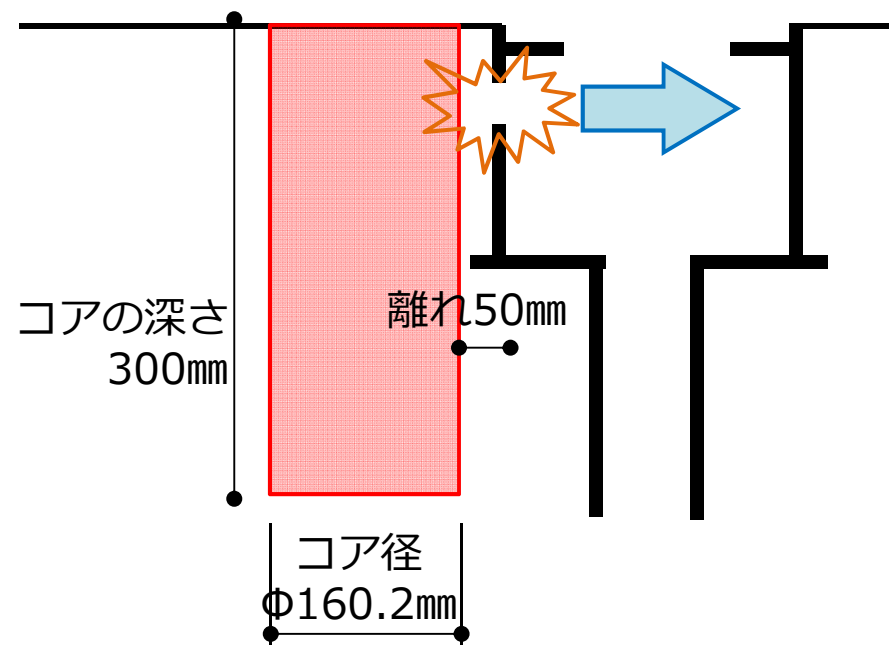
コア抜き断面概略図

流入箇所の床ファンネルから外壁へ向けビニールホース（径35mm程度）が埋設されており，当該ホースを経由して水が出ていることを確認。

当該ホースの設置目的，経緯等については不明。床ファンネル側面の孔についても，このホースを接続するために加工したものと推測。

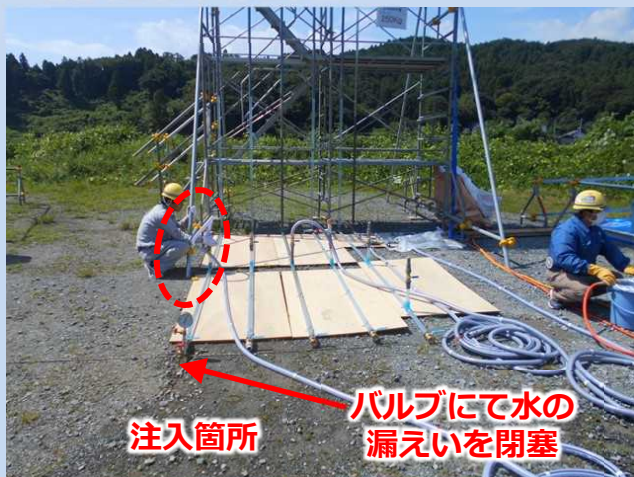
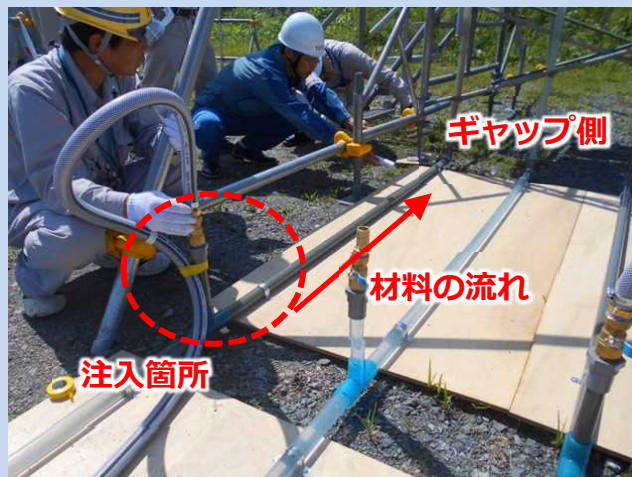
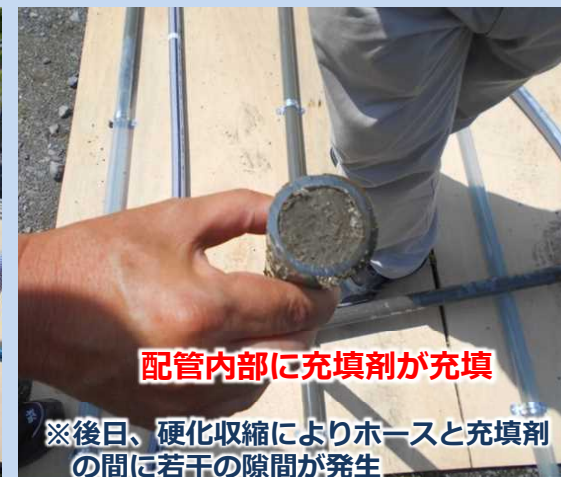
【水ガラス充填】

漏水経路を現場を模擬※した漏水経路に充填剤を注入し配管内部の閉塞を確認。
