# プロセス主建屋の地下階調査結果について

2019年9月26日

東京電力ホールディングス株式会社

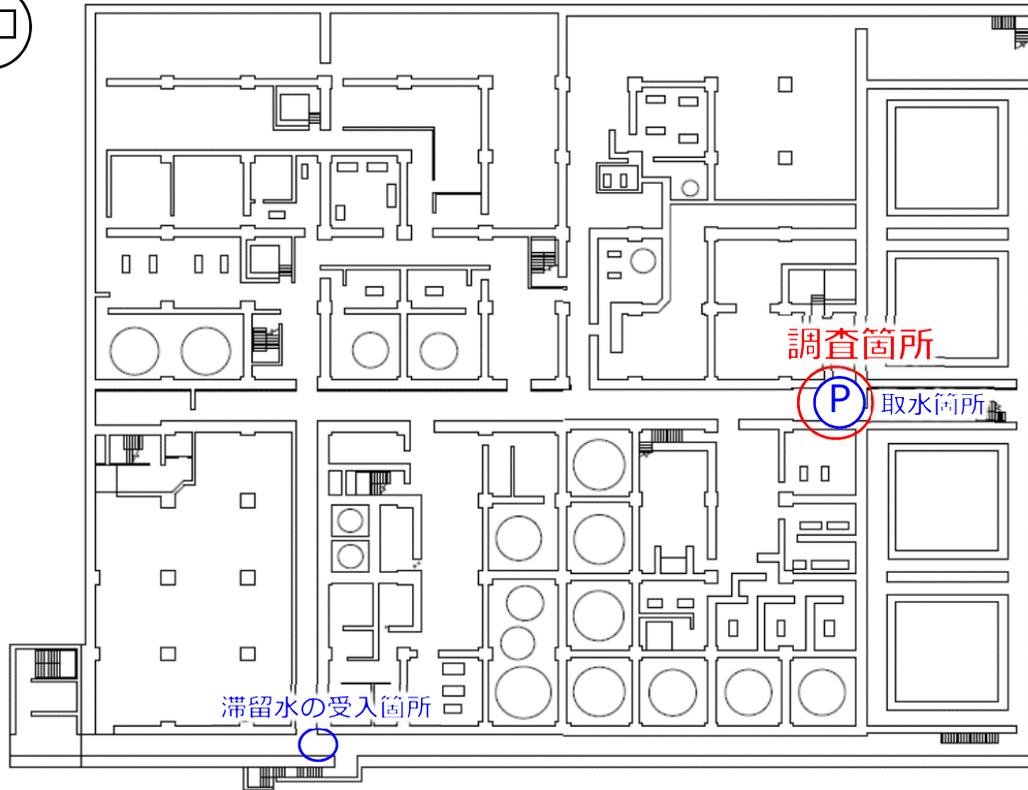
PMB最下階平面図

- 建屋滞留水処理完了に向けた調査の一環でプロセス主建屋（PMB）及び高温焼却炉建屋（HTI）の床面までの線量を調査したところ、最下階に高い線量率を確認（※詳細は参考参照）。
- 高い線量率が確認された要因として、滞留水に浸水した機器や配管、スラッジ等の影響が考えられるが、詳細調査を行い、原因確認等を実施していくこととしていた。

最大線量率
PMB	約2600 mSv/h
HTI	約830 mSv/h

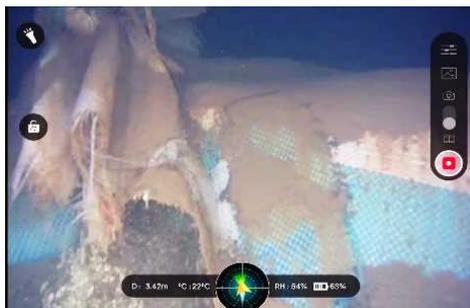
- 投入箇所から北方向へ約12m程度を測定し、以下の知見を得ることが出来た。
  - 各土嚢袋頂上付近にてROVを着底させ線量測定を実施して最大線量率は 3,000 mSv/h。各土嚢頂上毎に線量率が高く、土嚢間では線量率が低下する。  
⇒ 地下階で確認された高線量の主要因はゼオライト土嚢の可能性が高い。
  - 今回の調査で土嚢（ポリエチレン製）の一部が破損している事を確認。
- 今後、HTIについては準備ができ次第調査を実施していく。また、今回得られたデータを元に評価を進め、必要に応じて追加調査を実施し、ゼオライト土嚢の対応方針を検討する。

破損している土嚢

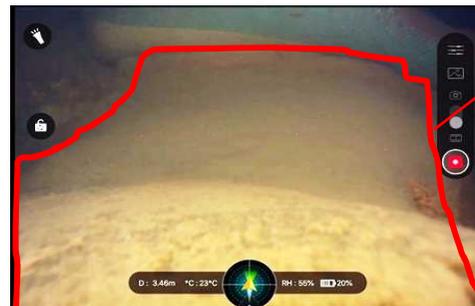
11m付近ROVからの土嚢画像

ROV進行方向  
縦に並んだ土嚢

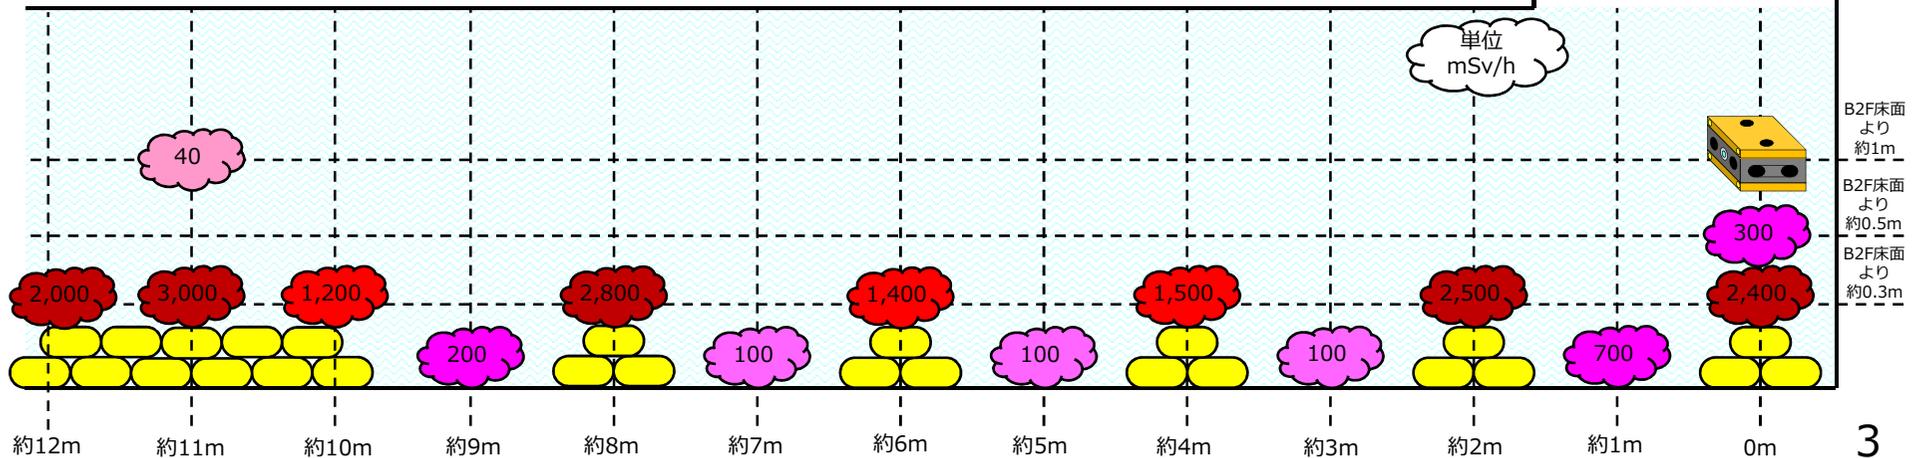
B2Fの雰囲気線量状態
