# 1号機 原子炉建屋 ガレキ撤去関連調査結果 及び北側屋根鉄骨の切断開始について

2019/9/26

東京電力ホールディングス株式会社

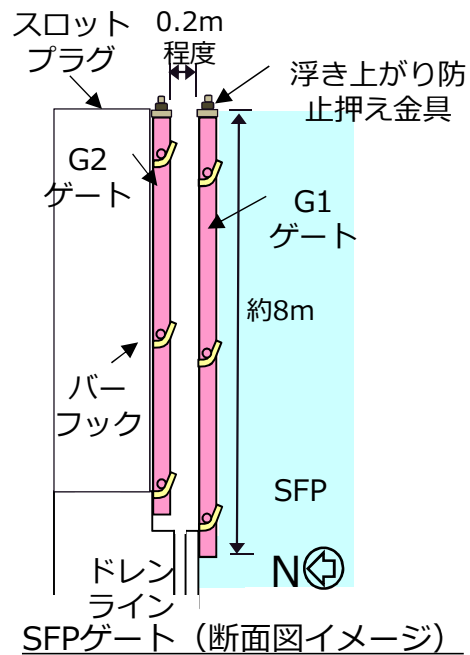
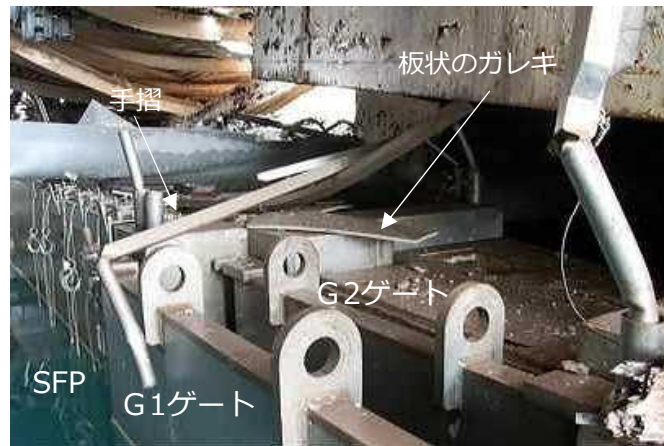
SFPゲート部周辺の状況

- ゲート部周辺には手摺等のガレキがあるが、SFP保護等の作業に影響がないことを確認した。
- G1ゲートからの漏えいはなくプールの水密性を確保していること、ゲート間には小片ガレキのみ落下していることを確認した。
- SFPゲートにはゲートの浮き上がりを防止する「浮き上がり防止押え金具」があり、G2ゲートの金具が外れている状況を確認したが、G2ゲートに変形は認められない。

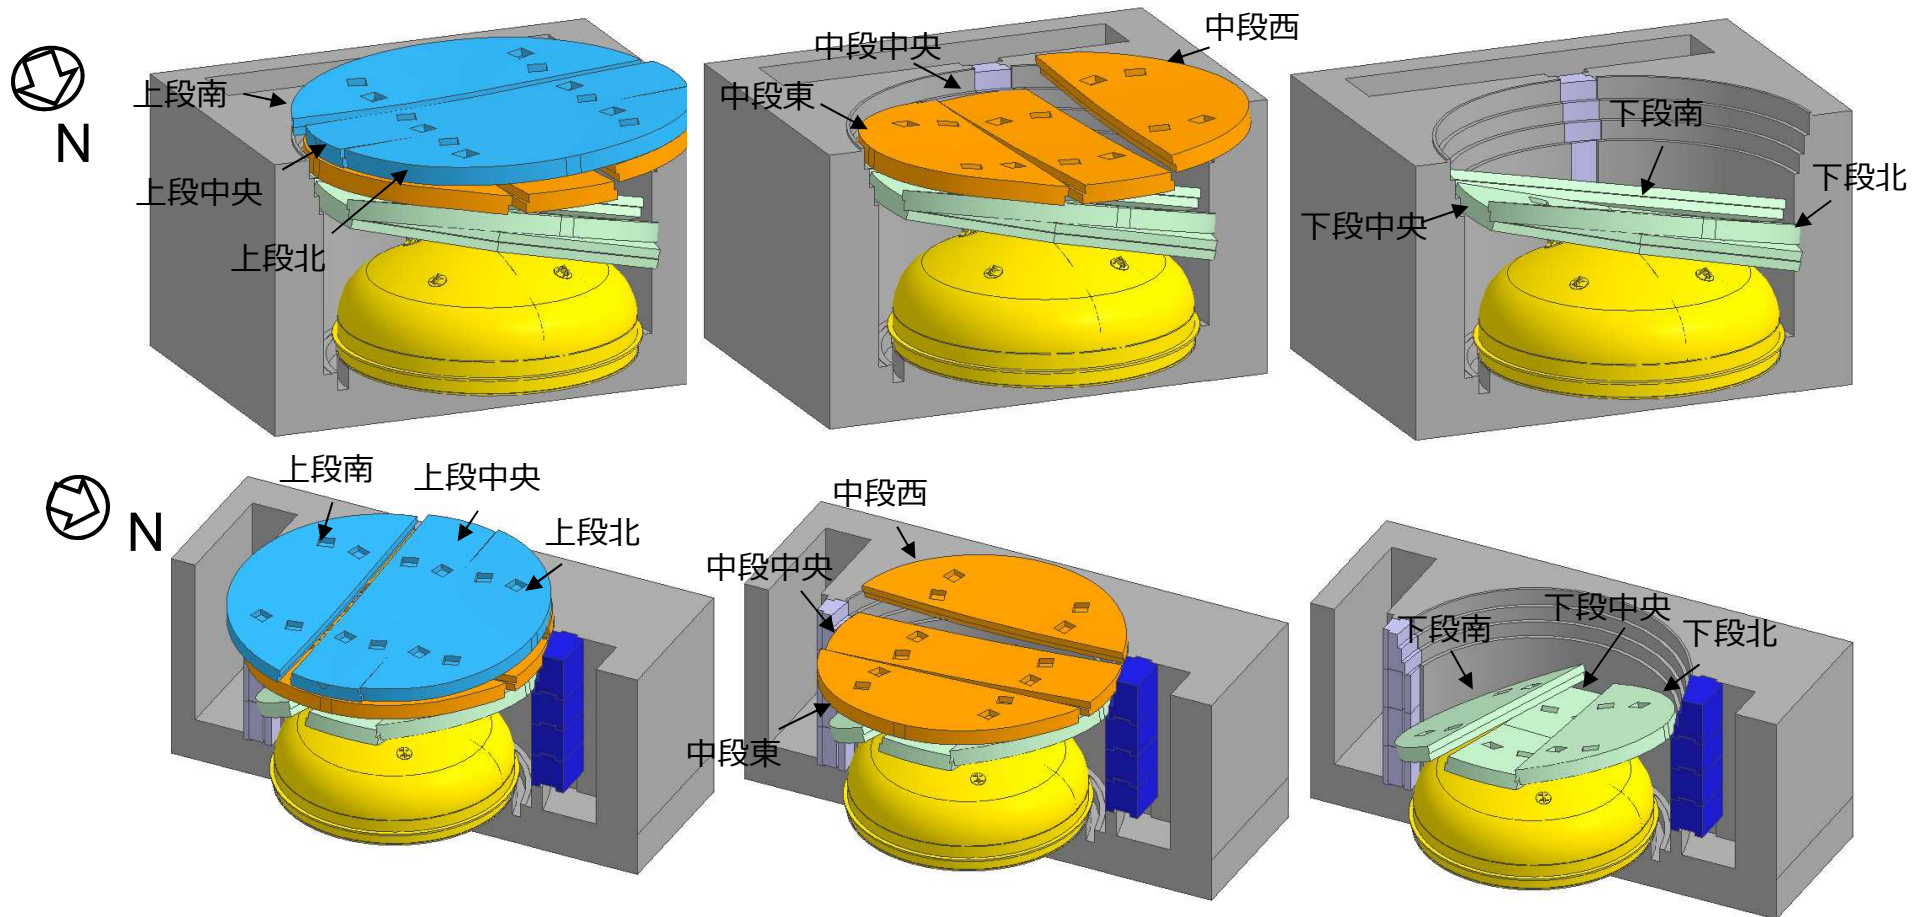
3D計測を基に作成したイメージモデル

- プラグの保持状態の確認を目的として3D計測を実施し、上段プラグ下面、中段プラグ上面及び下段プラグ西側の一部について、可能な範囲で寸法情報を取得した結果、プラグにたわみ等の変形があることを確認した。
- 今後、得られた結果に基づいて、ウェルプラグの処置について検討していく。

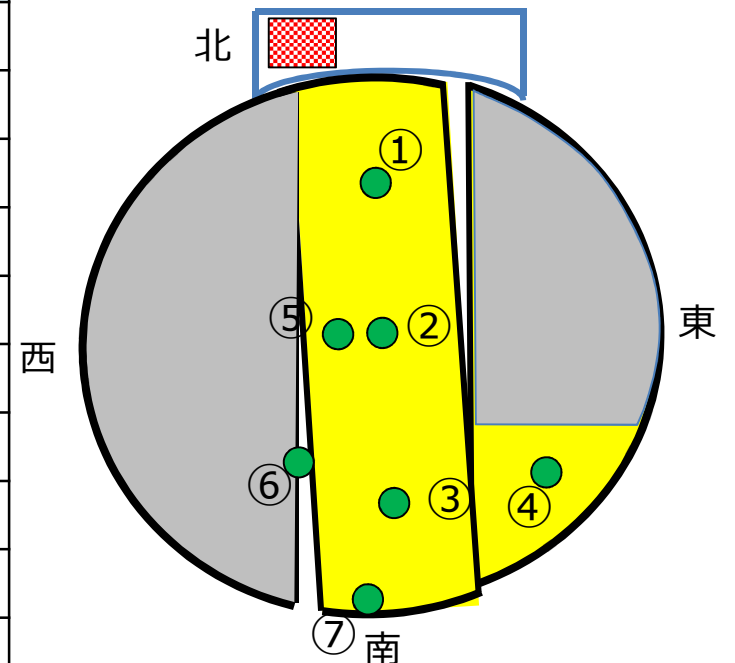
スミア採取箇所（中段プラグ平面）

- 調査用ロボットが中段プラグ上面を走行し、アクセス可能な範囲でスミア採取を実施。
- スミアサンプルの分析を行った結果、Cs-134,Cs-137,Co-60,Sb-125, α線放出核種が検出された。
- 線量率の測定結果と合わせ、ウェルプラグ処置の計画立案等に必要となる汚染密度分布を評価する予定。

No	測定箇所	γ線放出核種				α線 放出核種※1
		Cs-134	Cs-137	Co-60	Sb-125	
①	上段プラグ 北側下面	7.0E+3	1.0E+5	6.4E+1	4.8E+3	6.4E-1
	中段プラグ 北側上面	4.7E+3	6.9E+4	1.6E+1	8.4E+2	6.4E-1
②	上段プラグ 中央下面	1.1E+4	1.6E+5	5.5E+1	4.4E+3	1.1E+0※3
	中段プラグ 中央上面	-※2	2E+6	< 8E+1	-※2	6.4E-1※3
③	上段プラグ 南側下面	6.2E+3	9.2E+4	6.3E+1	5.7E+3	<5.7E-1※3
	中段プラグ 南側上面	5.9E+3	8.7E+4	<2.6E+1	7.2E+2	6.4E-1※3
④	上段プラグ 東側下面	1.3E+3	1.9E+4	2.7E+1	1.8E+3	8.5E-1※3
	中段プラグ 東側上面	1.3E+3	1.9E+4	4.8E+0	1.9E+2	<5.7E-1※3
⑤	上段プラグ 中央下面	1.5E+4	2.2E+5	8.7E+1	6.7E+3	2.7E+0※3
	中段プラグ 中央上面	3.4E+3	5.3E+4	<1.1E+1	<3.2E+2	<5.7E-1※3
⑥	中段プラグ 西側側面	-※2	3E+6	< 1E+2	-※2	6.6E+0
⑦	南側 ウェル壁	2.7E+3	3.9E+4	<1.0E+1	9.2E+2	1.3E+0

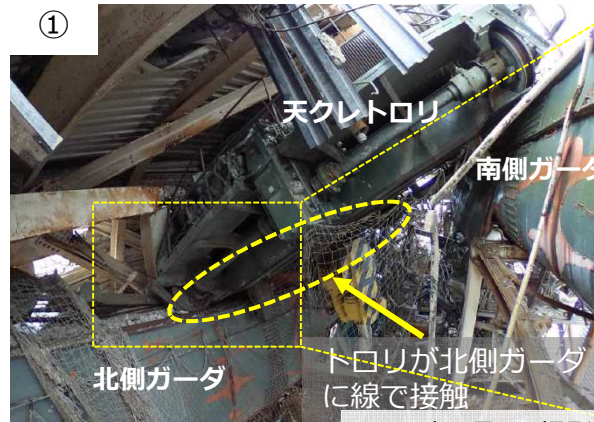
- 天クレトロリは天クレ南北両ガーダ上に線状で接している状況を確認(①②)。
- 天クレトロリ北側端部が北側ガーダの上面中央部にあることを確認(①)。
- 天クレ南側ガーダの一部の溶接部が割れていることを確認(②)。
- 天クレ南側ガーダの西部は階段室及び燃料交換運転操作室鉄骨で複数箇所支持されていることを確認(③)。

2019年9月1日撮影  
天クレトロリの接触状況

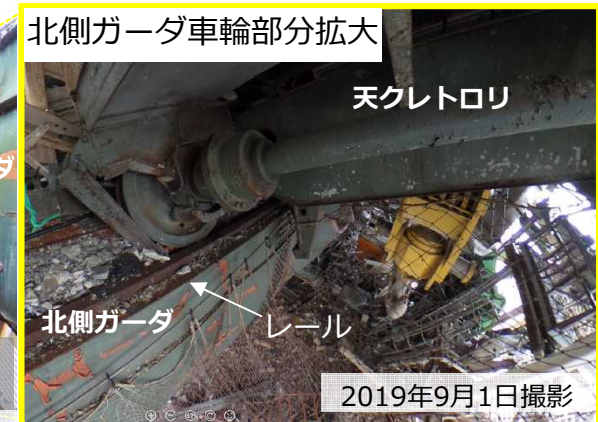
2019年9月1日撮影  
北側ガーダ車輪部分拡大

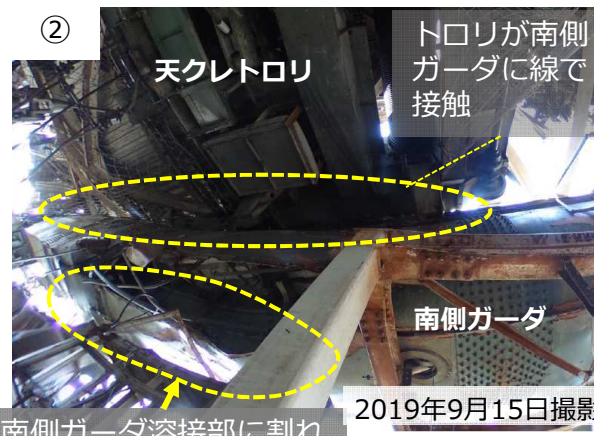
2019年9月15日撮影  
南側ガーダの接触状況

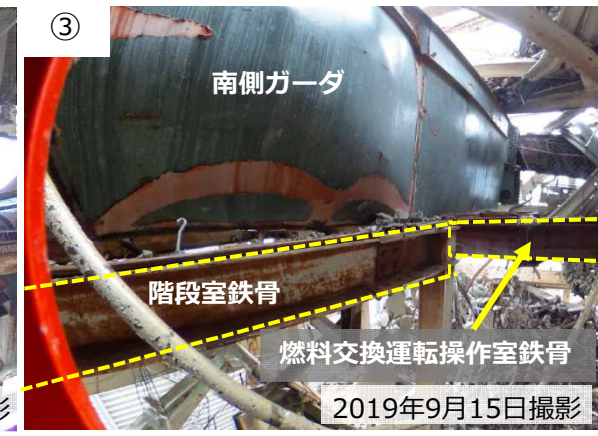
2019年9月15日撮影  
南側ガーダの接触状況

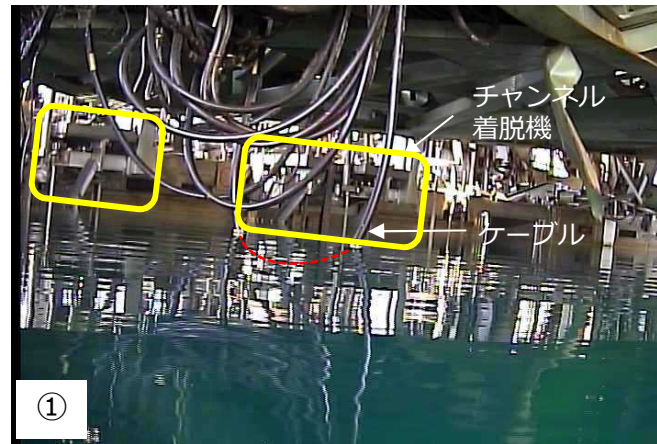
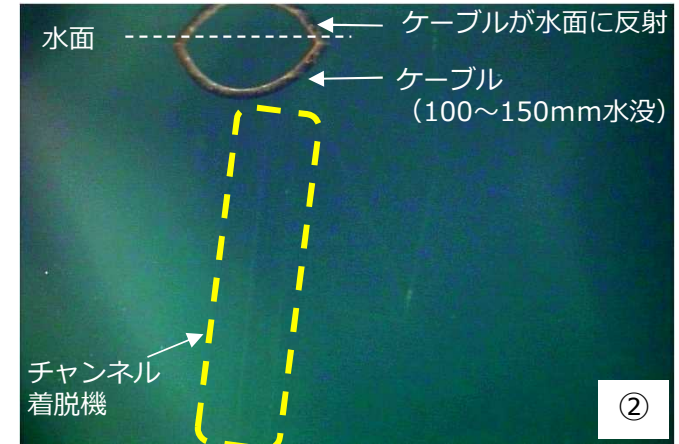
- 水平方向：カメラから4m程度に水没ケーブル、7m程度にチャンネル着脱器※を確認。
- 斜め下方向：水面より7m程度下の燃料ラック上面にガレキが堆積している状態を確認。
- 照明設備等の環境を整えることで、7m程度の視界があることを確認。

写真①②：水平方向の状況（水没ケーブル）

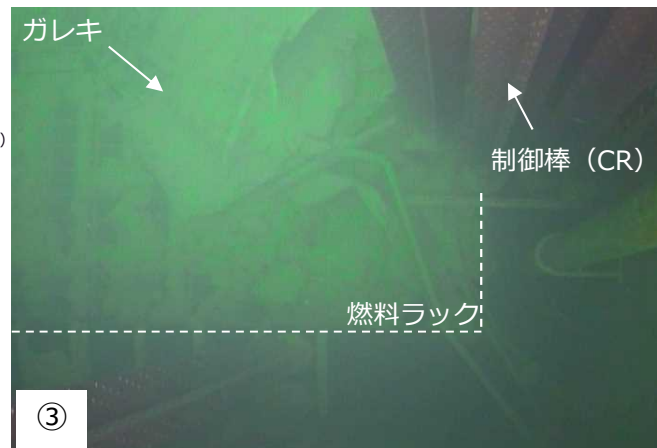
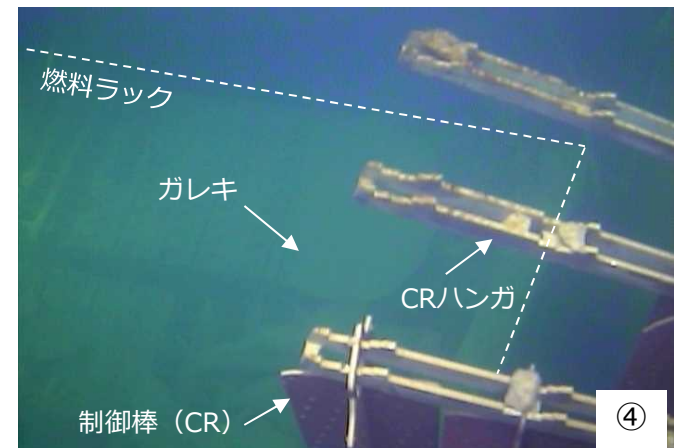
写真③④：斜め下方向の状況（北東コーナー部燃料ラック上面）

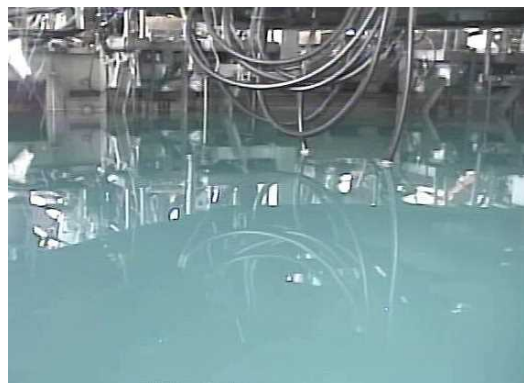
- 9月4日、20日にSFP干渉物調査を実施したところ、飛散防止剤や降雨の影響によりプール水の白濁を確認したため、調査を継続し、9月27日に調査を実施予定。

水面上の状況 (調査2)  
(撮影日2019年9月4日、水面上)

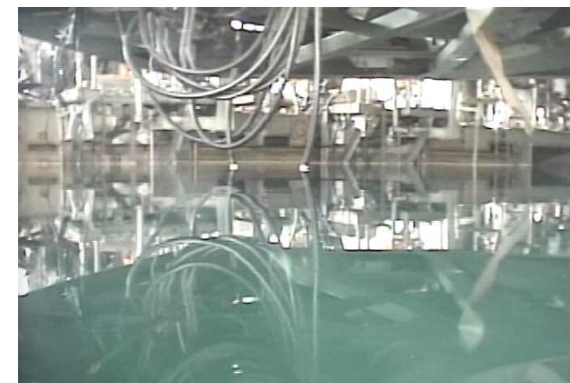
水面上の状況 (調査2)  
(撮影日2019年9月20日、水面上)

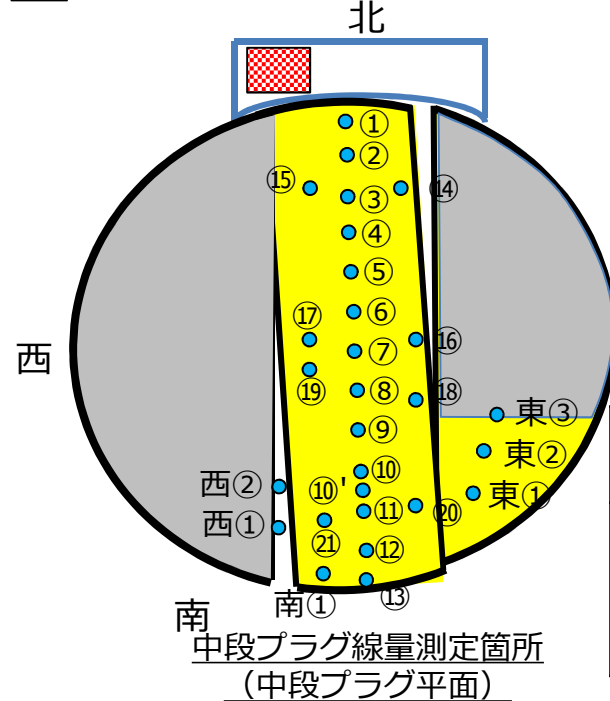
- 調査用ロボットを中段プラグ上面を走行させてアクセス可能な範囲で線量率測定を実施した。
- 表面線量率は、最大で1,970mSv/hであり、前回の測定値（最大2,230 mSv/h、2017年2月）と比べて低下している。低減率は、Cs-134による自然減衰と概ね整合する。
- 空間線量率は、中段プラグ中央付近が高く、外周部に向かうにつれて低くなる傾向あり。一方、表面線量率はバラつきが大きい。その原因としては、上段プラグの隙間からガレキが落下したことや雨水侵入によるプラグ下部への流出が寄与したものと推定している。

測定箇所	低所		中所		高所	
	下向き	上向き	下向き	上向き	下向き	上向き
①	850	700	-	-	-	-
②	1390	1010	-	-	-	-
③	1640	1250	-	-	-	-
④	1290	1330	-	-	-	-
⑤	1560	1380	1530	1260	-	-
⑥	1560	1510	1550	1270	-	-
⑦	1720	1240	1560	1360	-	-
⑧	1570	1200	1260	1120	-	-
⑨	760	730	920	700	-	-
⑩	840	820	800	800	-	-
⑩'	1080	860	1000	760	-	-
⑪	1250	920	1010	790	940	820
⑫	1400	900	880	930	800	700
⑬	1090	700	840	690	600	460
⑭	1630	1210	-	-	-	-
⑮	1370	1000	-	-	-	-
⑯	1970	1330	1390	1170	-	-
⑰	1550	1200	1280	1040	-	-
⑱	1520	1140	1220	1020	-	-
⑲	1520	1070	1130	950	-	-
⑳	1350	860	870	860	840	700
㉑	1540	940	980	730	720	620

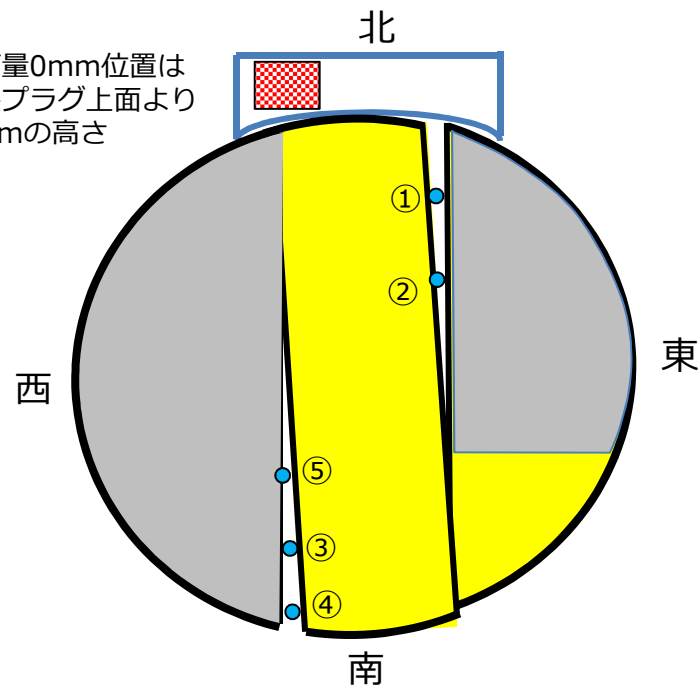
吊り降ろし線量測定箇所 (中段プラグ平面)

- 今回の調査では、調査用ロボットが中段プラグ上面を走行し、吊り下げ可能な範囲で線量率測定を実施した。
- 各測定点とも、線量計の位置が中段プラグ（厚さ625mm）より下方に下がったところから線量率が上昇した。
- 測定点①②③⑤は、下段プラグ付近まで吊り下げたことで下段プラグからの影響を受けて線量率が上昇した。
- ウェル壁に近い測定点④は、吊り下ろし高さを変えても中段プラグより下方の線量率に大きな変化がないことから、ウェル壁面からの線量影響を受けている可能性が高い。

プラグ下距離 (mm)	調査箇所				
	①	②	③	④	⑤
0※	840	1050	460	340	790
100	400	530	440	340	510
200	400	530	420	350	520
300	410	540	430	390	500
400	450	570	450	410	520
500	540	600	490	530	590
600	550	650	580	610	720
700	760	1020	600	610	910
800	720	990	640	630	900
900	-	1060	650	640	930
1000	-	1150	670	650	930
1100	-	1170	680	650	960
1200	-	1190	670	650	950
1300	-	-	690	650	970
1400	-	-	710	660	1030
1500	-	-	740	650	1020
1600	-	-	850	660	1060
1700	-	-	850	570	-
1800	-	-	850	590	-
1900	-	-	850	610	-
2000	-	-	850	610	-
2100	-	-	900	670	-
2200	-	-	880	600	-
2300	-	-	940	-	-
2400	-	-	980	-	-
2500	-	-	1100	-	-
2600	-	-	1030	-	-
