# 3号機燃料取扱設備の状況について

2019年9月26日

# 1. 燃料取扱設備の状況について

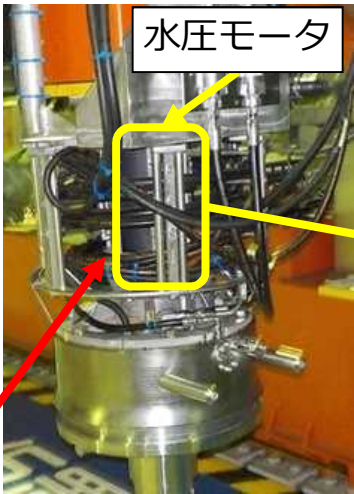
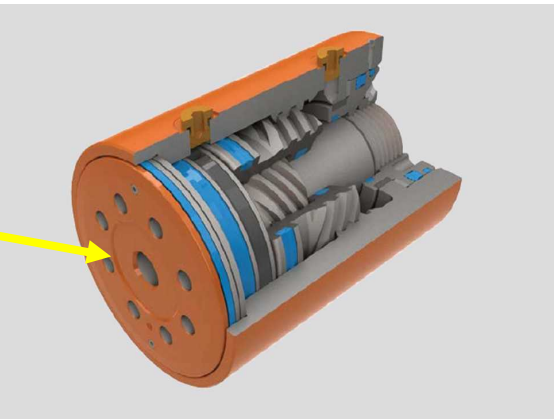
<p>概要</p>	<ul style="list-style-type: none"> <li>9月9日 燃料取り出しの準備作業をしていたところ、燃料取扱機のマストがスムーズに旋回しない事象を確認した。</li> <li>マスト旋回不良の要因分析を実施し、要因の潰し込みを実施した。</li> </ul> <p>【主な要因】</p> <ul style="list-style-type: none"> <li>✓ 水圧ホースリール部におけるホースの摺動抵抗の増加 ⇒異常なし</li> <li>✓ 方向制御弁、流量調整弁及び圧力調整弁の動作状態 ⇒異常なし</li> <li>✓ 作動流体のエア噛みの影響の確認 ⇒異常なし</li> <li>✓ 水圧モータ（ロータリーアクチュエータ）の噛み込み確認 ⇒異常なし</li> <li>✓ 水圧モータ内部シール部からの漏えい確認 ⇒漏えいあり</li> </ul> <div style="display: flex; justify-content: space-around; align-items: center;">

</div> <p style="text-align: center;"> <span>マスト</span>    <span>水圧ホースリール部</span>    <span>水圧モータ</span>    <span>水圧モータ立体断面図</span> </p> <p style="text-align: right; font-size: small;">             出典元:HELAC CORPORATION              Helical Hydraulic Rotary Actuators              L10 Series Service &amp; Repair Manual  <a href="https://www.helac.com/">https://www.helac.com/</a> </p>
<p>原因</p>	<ul style="list-style-type: none"> <li>水圧モータ（ロータリーアクチュエータ）について、シール部からのリーク調査を実施した結果、水圧モータ内部のシール部からのリークを確認した。</li> </ul>

<p>対応</p>	<ul style="list-style-type: none"> <li>✓ 水圧モータの交換を行う（水圧モータは10月上旬納入予定）。</li> </ul> <p>【参考】 当該水圧モータは、予備品（安全点検等を受けて準備する予備品）として手配を進めていたが、現状未入荷</p>
<p>備考</p>	<p>マストの旋回が出来ない事象であり、燃料の把持は維持されるため、燃料の落下につながる事象ではない。</p>

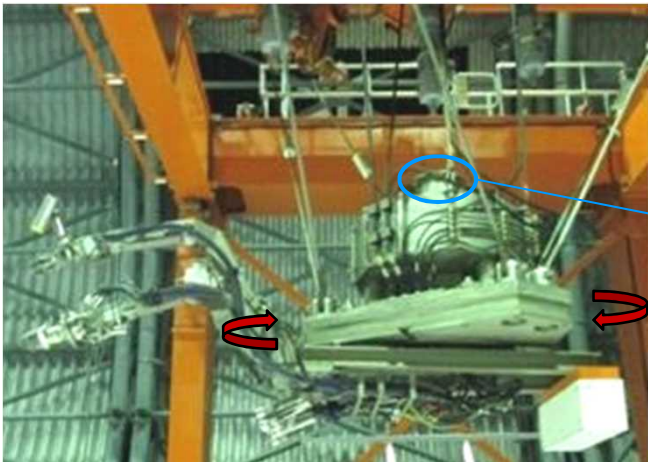
<p>テンシルトラス</p> </div> <div style="text-align: center;">

<p>概要</p>	<ul style="list-style-type: none"> <li>9月3日 燃料取り出しの準備作業をしていたところ、燃料取扱機のテンシルトラスがスムーズに旋回しない事象を確認した。</li> </ul> <div style="display: flex; justify-content: space-around; align-items: center;"> <div style="text-align: center;">

<p>テンシルトラス上部</p> </div> </div>
<p>対応</p>	<ul style="list-style-type: none"> <li>✓ 回転軸の芯出し調整や、駆動水の流量・圧力調整等を行い、ガレキ撤去が可能な速度で旋回できるように調整を実施した。またその他機能に異常がないことを確認したため、テンシルトラス及びマニピュレータを使ってガレキ撤去を再開した。</li> <li>✓ 旋回不良事象が再発した場合に備え、テンシルトラスの角度を固定した状態でのマニピュレータ可動範囲での運用、事前の角度調整、及び旋回不良時の人員による旋回補助の対応を準備済。</li> <li>✓ 海外メーカ技派による点検（再調整を含む）を実施する。</li> </ul>
<p>備考</p>	<p>テンシルトラスは燃料や輸送容器を取り扱うものではないため、テンシルトラスの角度を固定した運用が燃料取扱い中の燃料損傷に至ることは無い。</p>
