# 福島第一原子力発電所 1/2号機排気筒解体工事の進捗状況について

2019年9月26日

東京電力ホールディングス株式会社

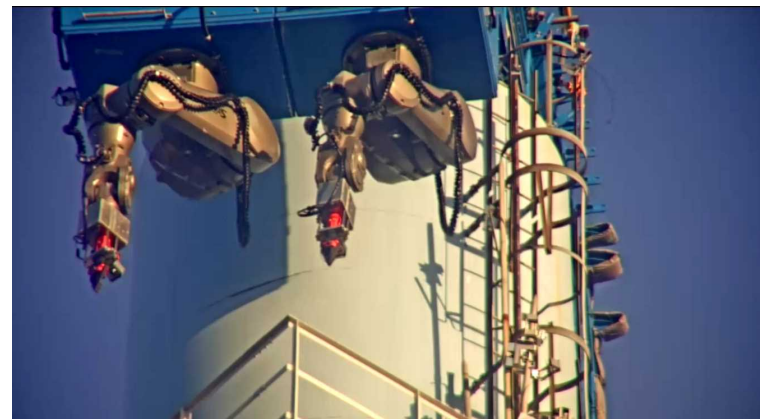
- 9月18日から2ブロック目の切断に着手し、筒身の変形が大きく切断作業が難航したこと、台風17号近接に伴う作業中断等により時間を要したが、9月26日に切断が完了した。
- 2ブロック目で得られた知見についても、3ブロック目解体の作業計画に反映し、安全に作業を進めていく。

【写真⑥】 筒身切断状況 (9月18日)

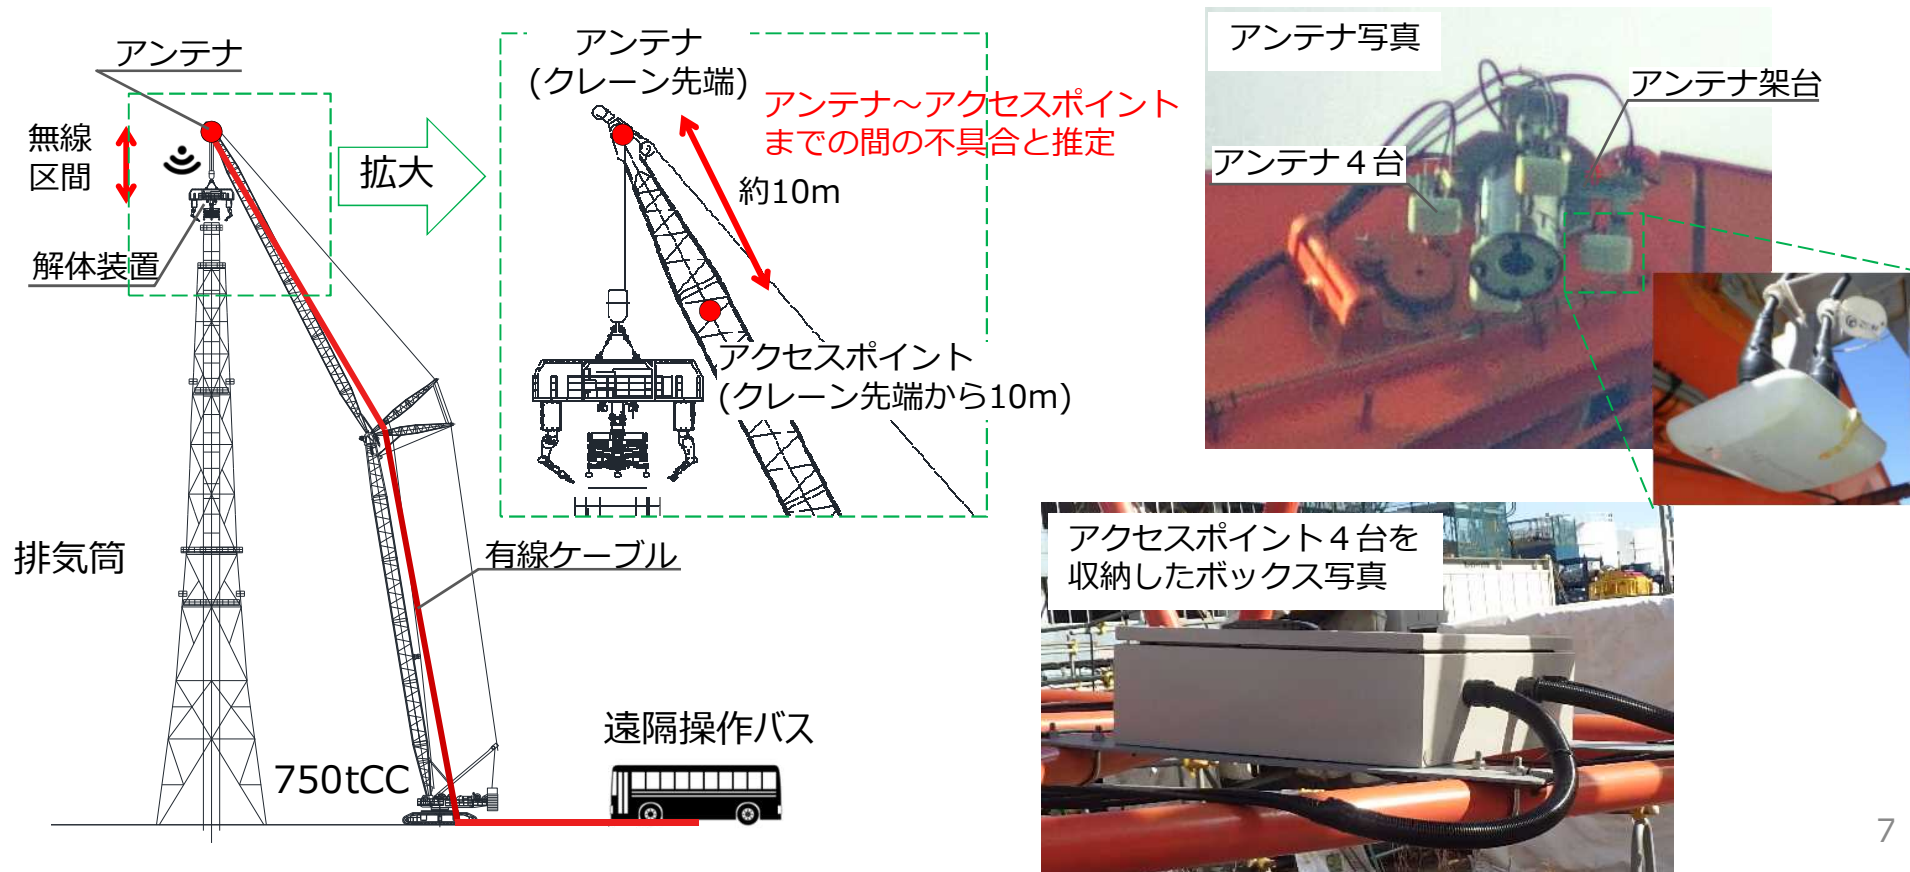
- ✓ クレーン先端に設置したアンテナ内部への浸水を確認(4台中3台、各50cc程度)
- ✓ アンテナ4個を予備品と交換した結果、全てのアンテナで通信接続良好となったことから、アンテナ内部への浸水が通信不具合の原因と判断した。
- ✓ なお、不具合には至っていないが、アクセスポイントを収納したボックスへの浸水も確認された。

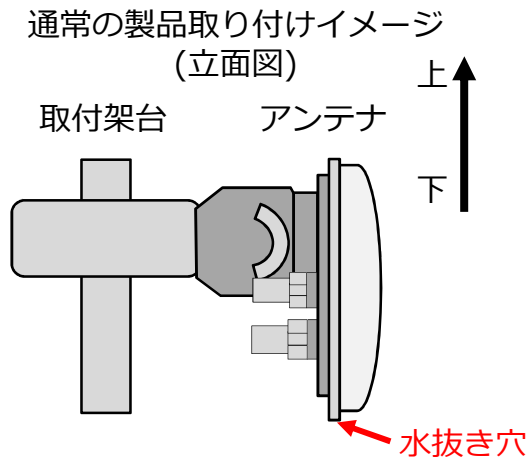
【図：アンテナ設置角度】

- 当該アンテナについて、通常は送受信面正面が垂直になるように設置するため、水抜き穴がアンテナ下方向を向く角度であった。一方、今回工事では、クレーン先端直下の解体装置側アンテナと通信を行う為に、アンテナを下向きに設置していた。
- 結果として、アンテナ水抜き穴から雨水が浸入して内部に溜まり、通信不具合を発生させた。
