タービン建屋東側における 地下水及び海水中の放射性物質濃度の状況について

2019/9/26

東京電力ホールディングス株式会社

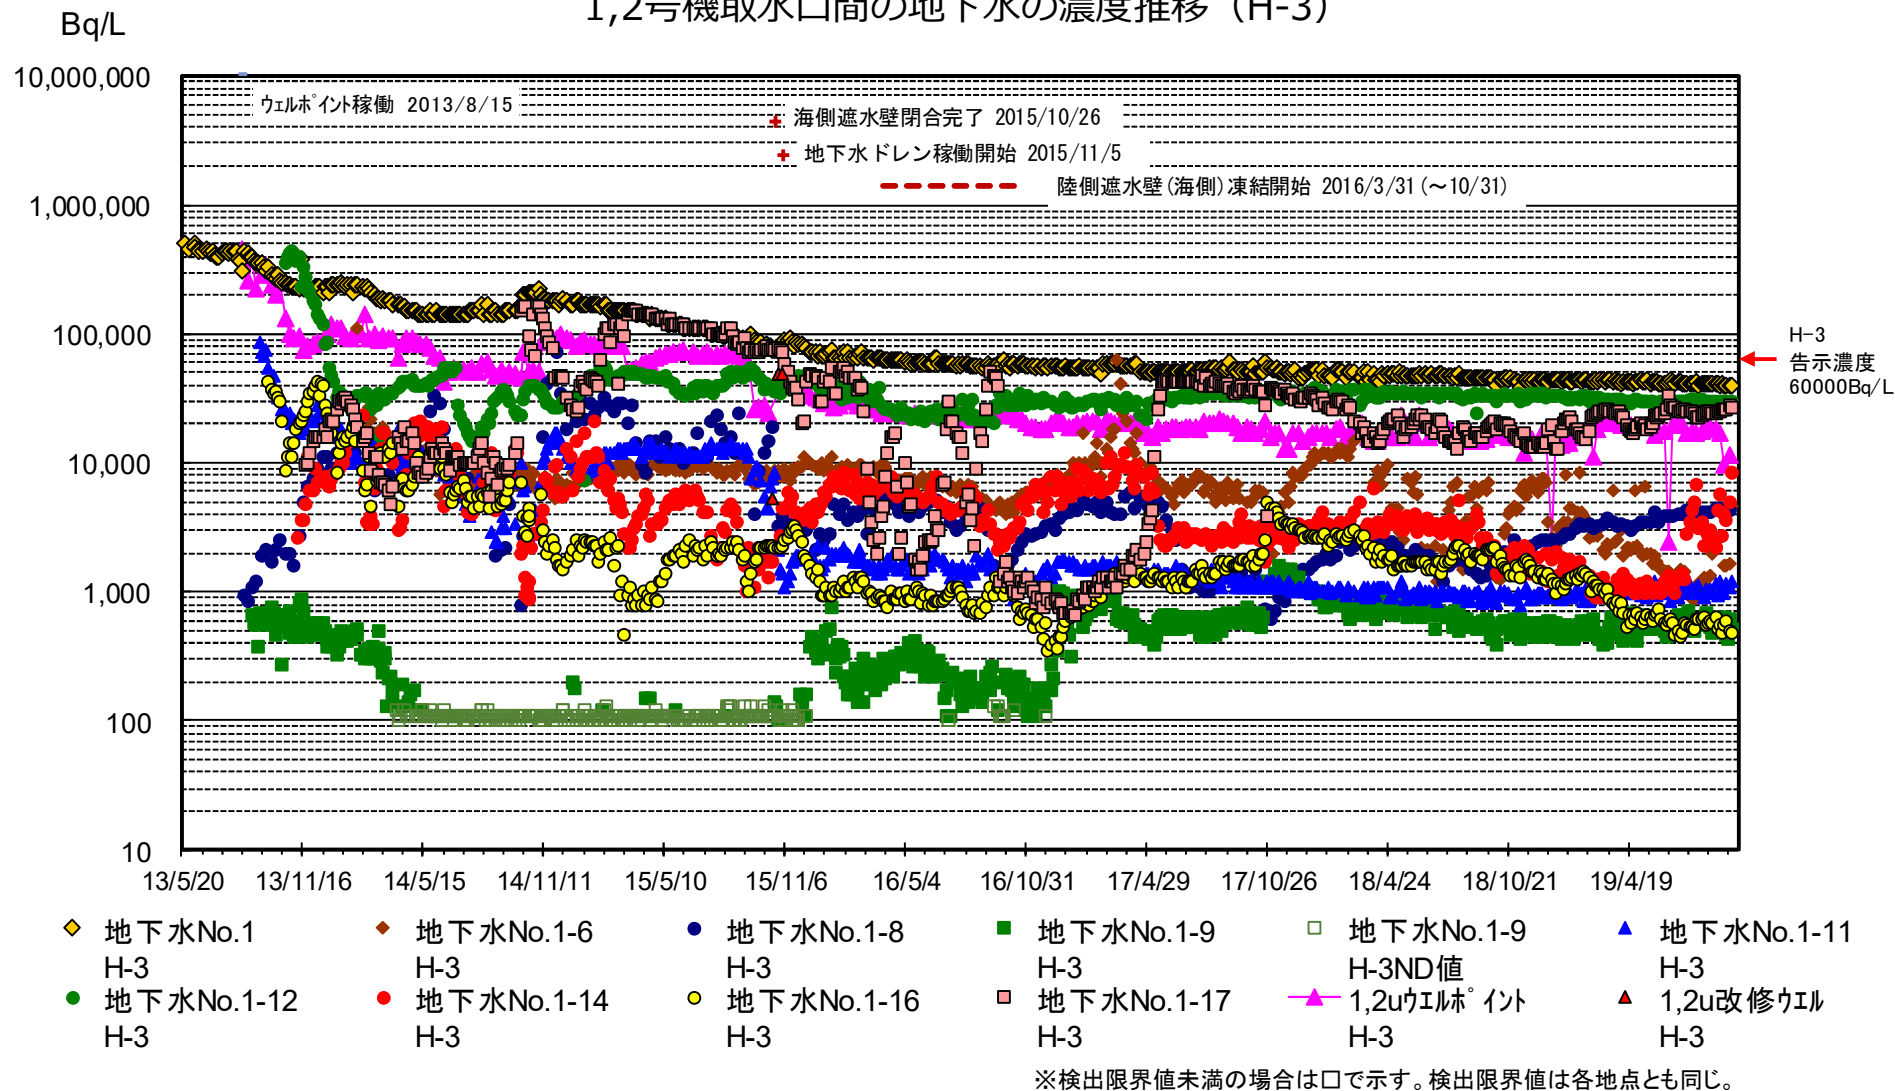
1,2号機取水口間の地下水の濃度推移 (H-3)

- No.1-8でH-3濃度は2018.12より2,000Bq/ℓ程度から上昇傾向にあり、現在4,300Bq/ℓ程度となっている。
- No.1-9で全β濃度は20Bq/ℓ程度から2019.4以降上昇低下を繰り返し、現在40Bq/ℓ程度となっている。
- No.1-12で全β濃度は2018.12より200Bq/ℓ程度から上昇し、現在1,200Bq/ℓ程度となっている。
- No.1-14でH-3濃度は2019.7より1,300Bq/ℓ程度から上昇低下を繰り返し、現在8,300Bq/ℓ程度となっている。

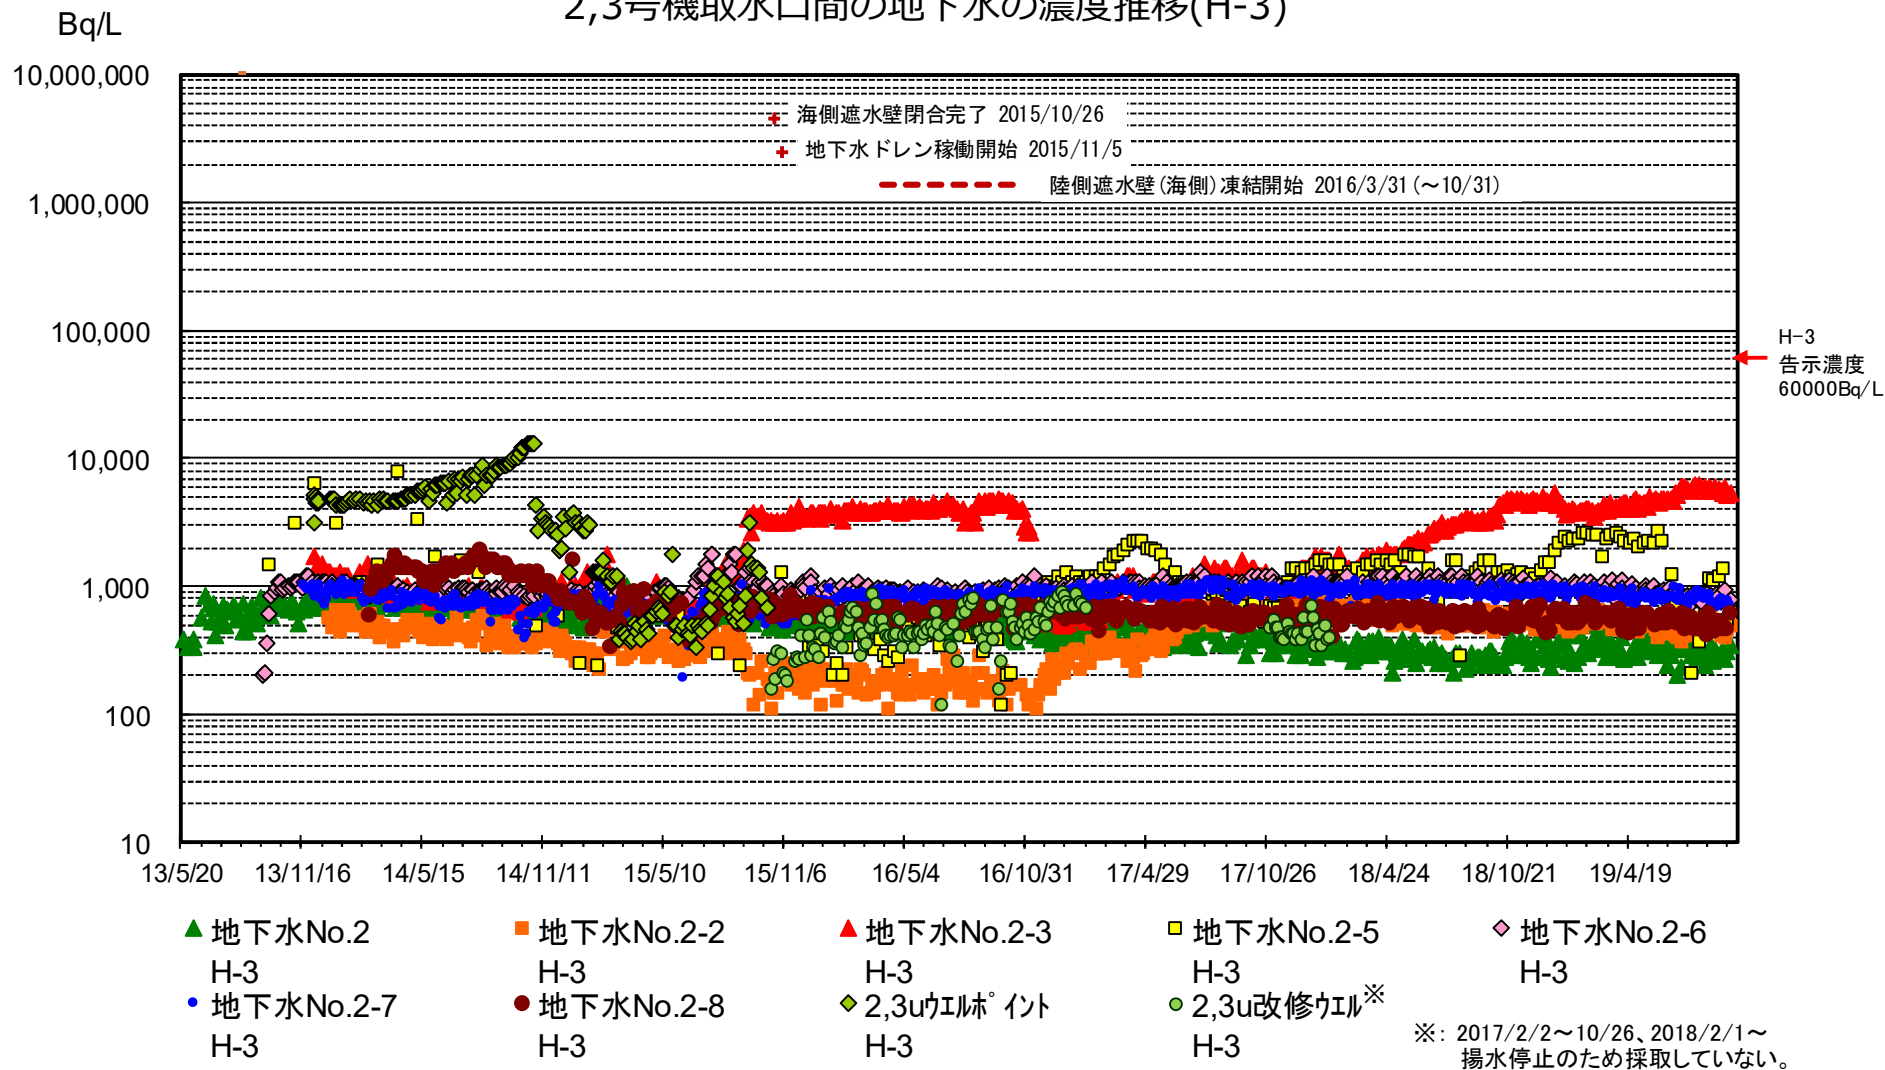
2,3号機取水口間の地下水の濃度推移(H-3)

- No.2-3でH-3濃度は2019.3より4,000Bq/ℓ程度から上昇傾向にあり、現在5,300Bq/ℓ程度となっている。全β濃度は2019.4より8,000Bq/ℓ程度から上昇傾向にあり、現在13,000Bq/ℓ程度となっている。
- No.2-5でH-3濃度は2019.6より2,300Bq/ℓ程度から120Bq/ℓ未満まで低下後上昇し、現在560Bq/ℓ程度となっている。全β濃度は2019.6より80,000Bq/ℓ程度から1,800Bq/ℓ程度まで低下後上昇し、現在31,000Bq/ℓ程度となっている。
- No.2-6で全β濃度は2019.5より100Bq/ℓ程度から上昇傾向にあり、現在210Bq/ℓ程度となっている。

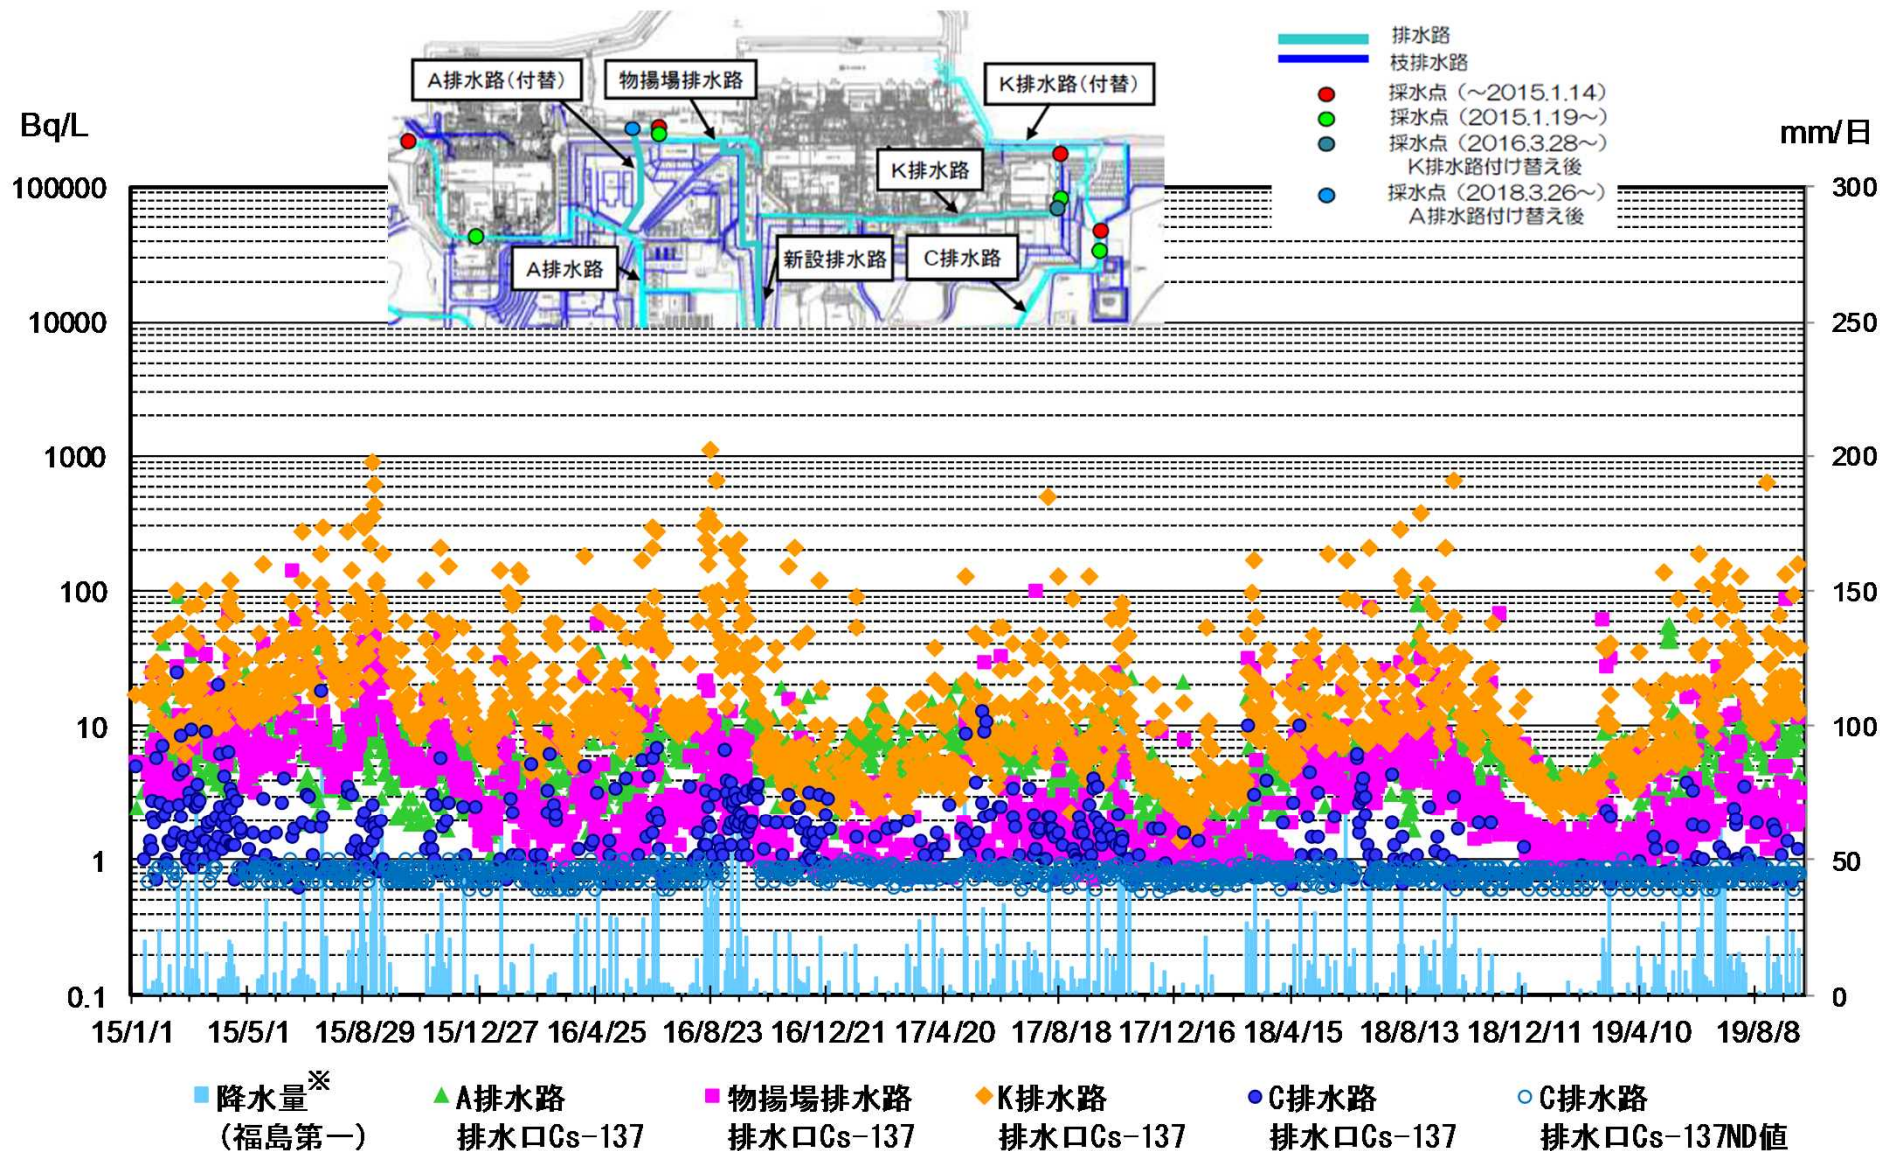
排水路の排水の濃度推移 (Cs-137)

- 道路・排水路の清掃を実施中
- Cs-137濃度、H-3濃度、全β濃度とも横ばい傾向となっている。

- 道路・排水路の清掃を実施中、排水路及び枝管に浄化材を設置中
- Cs-137濃度、H-3濃度、全β濃度とも横ばい傾向となっている。

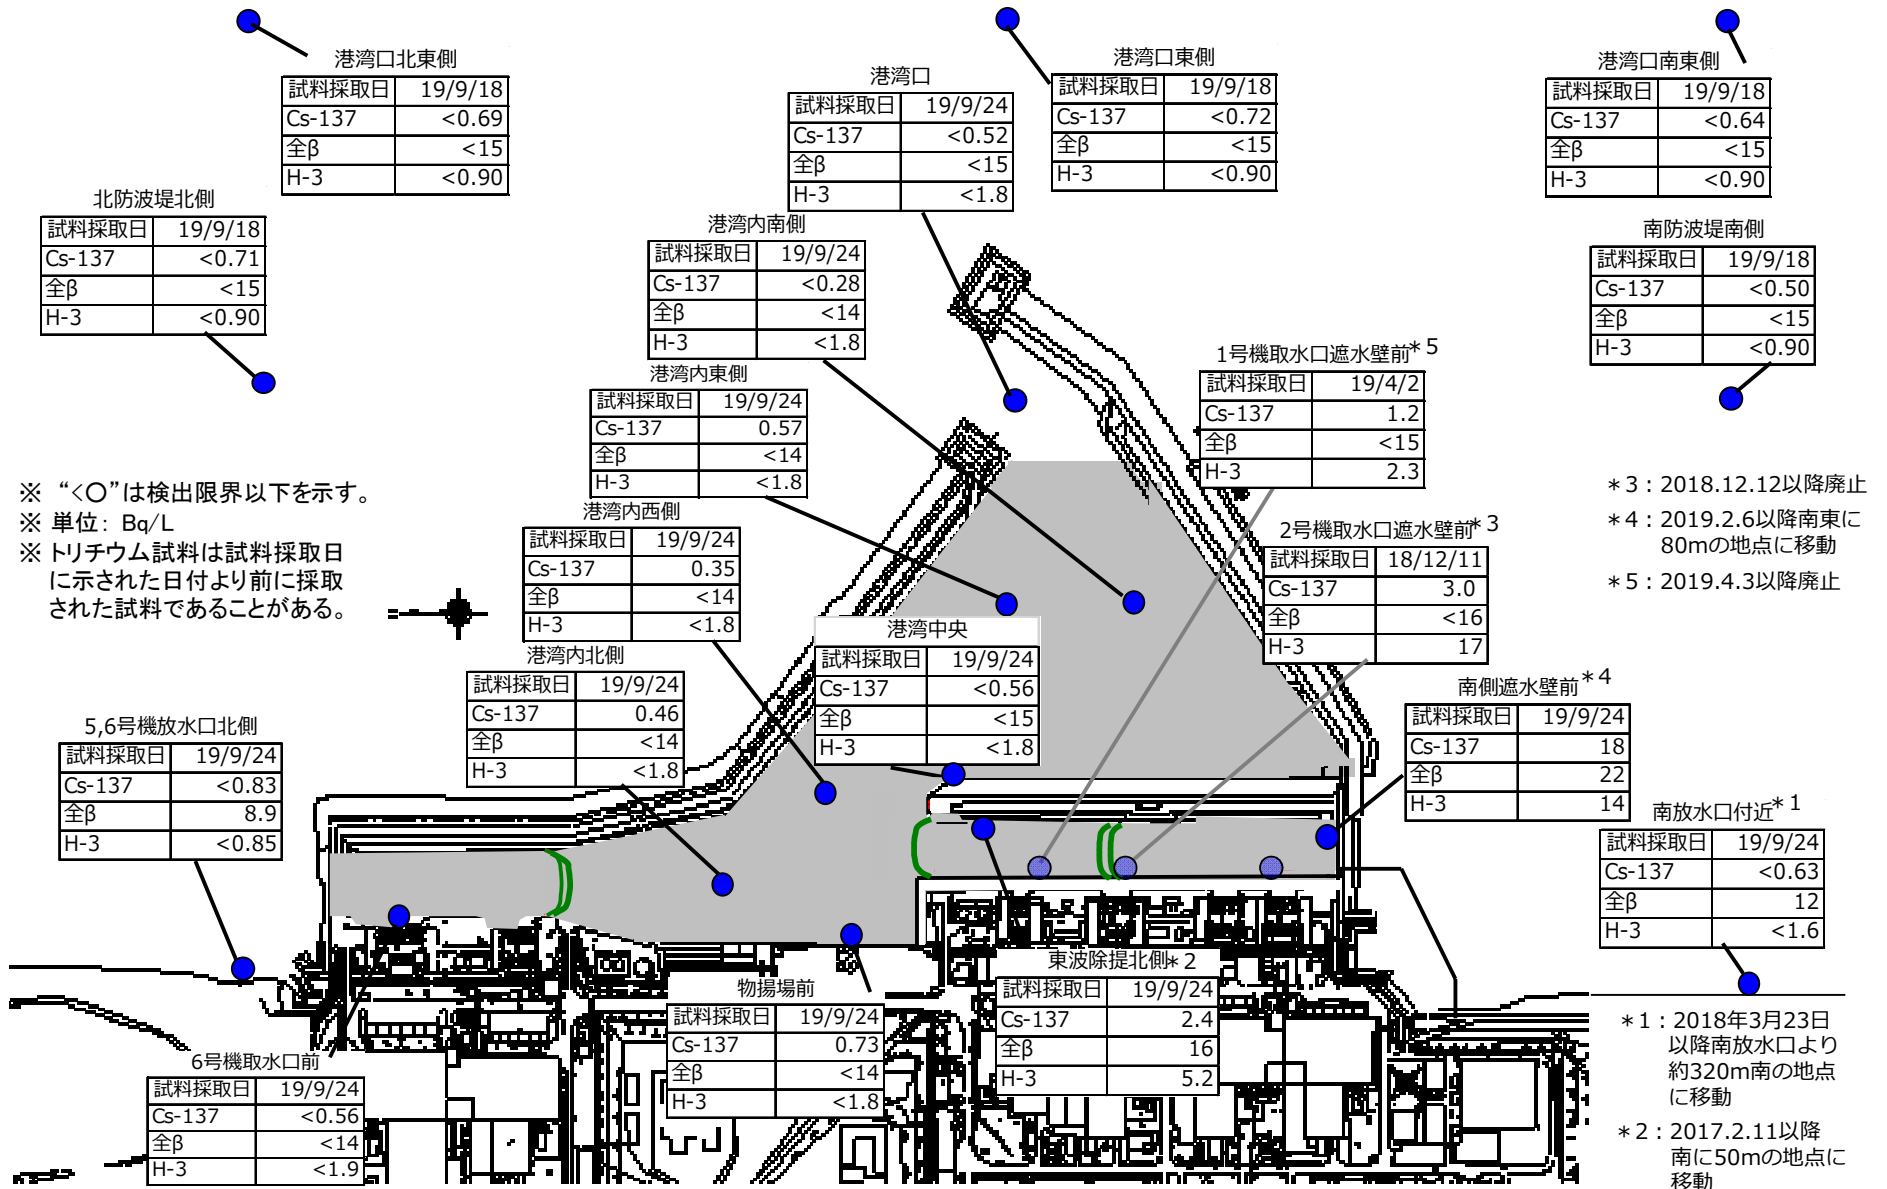
港湾内外の海水濃度

- 告示濃度未満で推移しているが、降雨時にCs-137濃度、Sr-90濃度の上昇が見られる。
- 海側遮水壁鋼管矢板打設・継手処理の完了後、濃度の低下が見られる。
- メガフロート関連工事によりシルトフェンスを開渠中央へ移設した2019.3.20以降、Cs-137濃度の変動が見られる。

- 告示濃度未満で推移しているが、降雨時にCs-137濃度、Sr-90濃度の上昇が見られる。
- 1～4号機取水路開渠内エリアより低いレベルとなっている。
- 海側遮水壁鋼管矢板打設・継手処理の完了後、濃度の低下が見られる。

- 海側遮水壁鋼管矢板打設・継手処理の完了後、Cs-137濃度、Sr-90濃度の低下が見られ、低い濃度で推移していて変化は見られていない。
