# 廃止措置等に向けた進捗状況：使用済み燃料プールからの燃料取り出し作業

# 廃止措置等に向けた進捗状況：プラントの状況把握と燃料デブリ取り出しに向けた作業

2019年10月31日  
廃炉・汚染水対策チーム会合  
事務局会議  
2/6

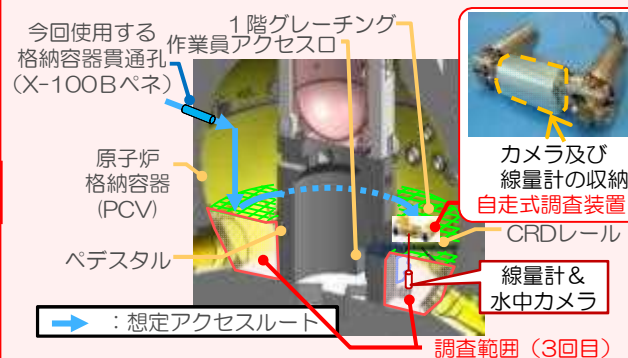
- ・2015年4月に、狭隘なアクセスロ(内径φ100mm)から格納容器内へ進入し、格納容器1階内部の映像、空間線量等の情報を取得。
- ・2017年3月、ペDESTAL外地下階へのデブリの広がりを調査するため、自走式調査装置を用いた調査を実施し、PCV底部の状況を初めて撮影。得られた画像データと線量データを元に、PCV内部の状況を継続検討していく。

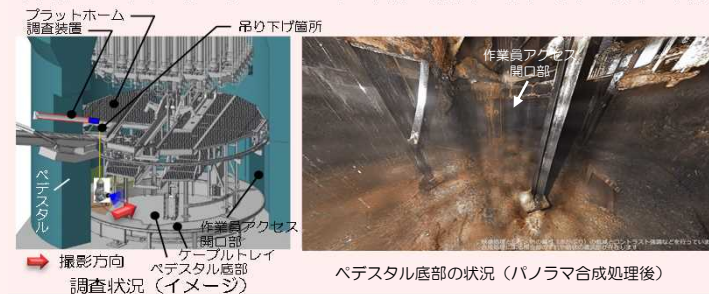
- 2017年1月26日、30日に格納容器貫通部からカメラを挿入し、ロボットが走行するCRD交換用レールの状況を確認。2月9日に自走式調査装置アクセスルート上の堆積物除去を実施し、2月16日に自走式調査装置を用いた格納容器内部調査を実施。
- 一連の調査で、ベデスタル内のグレーチングの脱落や変形、ベデスタル内に多くの堆積物があることを確認。
- 2018年1月19日に、吊りおろし機構を有する調査装置を用い、ベデスタル内プラットフォーム下の調査を実施し、取得した画像の分析を実施。画像分析の結果、燃料デブリを含むと思われる堆積物がベデスタル底部に堆積している状況を確認。堆積物が周囲より高く堆積している箇所が複数あることから、燃料デブリの落下経路が複数存在していると推定。また、得られた映像に対しパノラマ合成を実施し、見やすく合成処理を行った。
- 2019年2月13日にベデスタル底部及びプラットフォーム上の堆積物への接触調査を実施し、小石状の堆積物を把持して動かせること、把持できない硬い岩状の堆積物が存在する可能性があることを確認。
- また、前回より、調査ユニットを接近させることで、堆積物の輪郭や大きさの推定に資する映像等を取得。

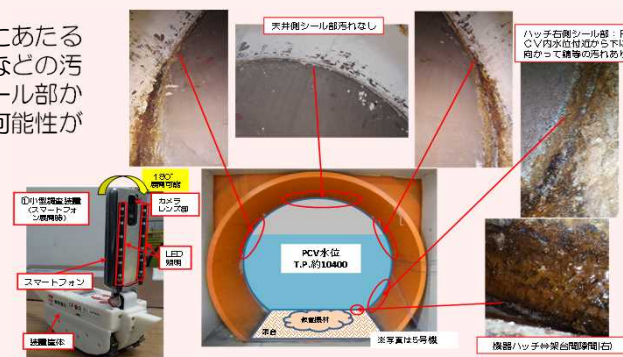
### 3号機原子炉格納容器機器ハッチ 小型調査装置による調査結果

- 燃料デブリ取り出しに向けた原子炉格納容器調査の一環として、3号機原子炉格納容器(PCV)機器ハッチの周辺について、2015年11月26日に小型調査装置を用いて詳細調査を実施。

- 格納容器内水位より下部にあたる機器ハッチ周辺にて、錆などの汚れが確認されたため、シール部からにじみ程度の漏えいの可能性が考えられる。

同様のシール構造である他の格納容器貫通部も含め、調査・補修方法を検討する。

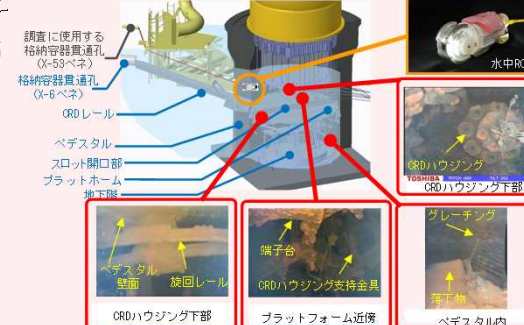
- PCV内部調査用に予定しているX-53ベネ(※4)の水没確認を遠隔超音波探傷装置を用いて調査を実施し、水没していないことを確認(2014年10月22日~24日)。
- PCV内を確認するため、2015年10月20日、22日にX-53ベネから格納容器内部へ調査装置を入れ、映像、線量、温度の情報を取得、内部の滞留水採取。格納容器内の構造物・壁面に損傷は確認されず、水位は推定値と一致しており、内部の線量は他の号機に比べて低いことを確認。
- 2017年7月に、水中ROV(水中遊泳式遠隔調査装置)を用いて、ベデスタル内の調査を実施。
- 調査で得られた画像データの分析を行い、複数の構造物の損傷や炉内構造物と推定される構造物を確認。
- また、調査で得られた映像による3次元復元を実施。復元により、旋回式のプラットフォームがレーン上から外れ一部が堆積物に埋まっている状況等、構造物の相対的な位置を視覚的に把握することが出来た。
