ALPS処理水貯留タンクの内面点検結果

2019年10月31日

東京電力ホールディングス株式会社

A L P S 処理水貯留タンクの内面点検結果

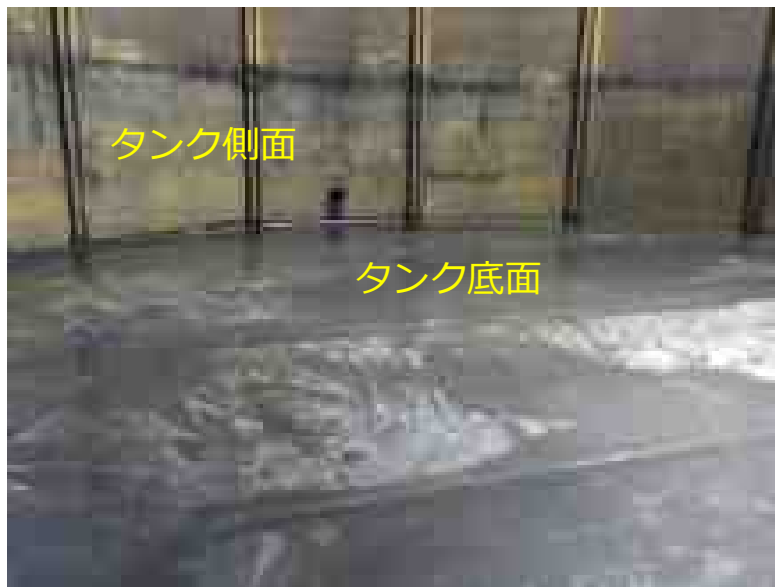
内面状況

- G3エリアの水質分析結果から、浮遊物質濃度が高く、硫酸塩還元細菌が比較的多いG3-E5タンクを内部点検の代表タンクとして選定
 - G3-E5タンクの底部スラッジを回収し、内面の目視点検を実施
 - 底面に建設時に付いたと推定される引っかき傷の周辺にかき傷（最大深さ1.7mm）、塗装剥がれ等を確認。又、側面には塗装の剥がれ等は確認されなかった。
 - 尚、硫化水素が確認されなかった隣接タンク（G3-F4）の点検結果と比べても大きな差異はなかった。
 - 塗装の剥がれ箇所（腐食箇所）を確認した結果、黒色の硫化鉄皮膜が付着していなかったことから硫酸塩還元細菌の影響はないと判断。又、建設時の影響と推定される塗装剥がれ箇所の腐食速度は0.26mm/年であり、通常の炭素鋼の腐食速度0.3mm以下/年と同等程度であることを確認。
- 上記点検結果を踏まえ、今後、他のSr処理水を貯留している溶接型タンクについても水抜き後に内面点検及びかき傷等の補修塗装を行い、引き続き運用していく。

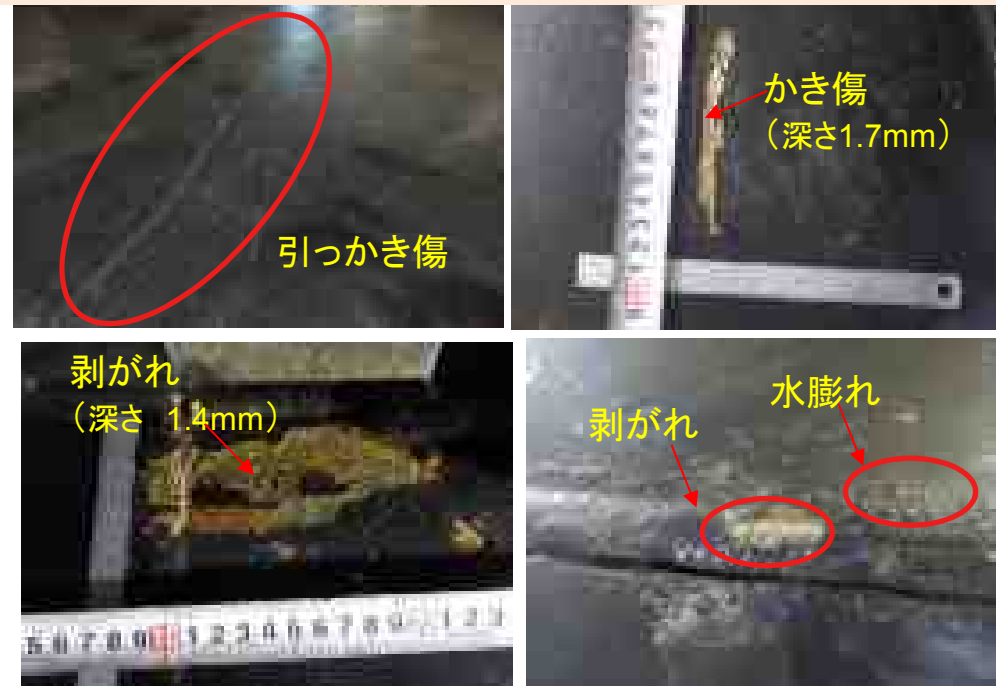
タンク底面部かき傷等の部位

- G3 – E5タンク内面点検で確認した底面部の深さ1.7mmのかき傷について、板厚余裕代9mm（公称板厚12mm – 必要板厚3mm）より問題は無いが、念のため補修塗装を行う。
- その他の溶接型タンク（貯留水：Sr処理水、ALPS処理水）底板の板厚余裕代は、
 - 9mm → G3, G1南, H1～H6, H8, B, J1～J9, K1エリア
 - 19mm → G1南, H4南エリア
 - 22mm → D, G7, H4南, K2～K4エリアであり、一番小さい板厚余裕代はG3 – E5タンクと同じ9mmとなることから、同様のかき傷があっても問題はない

- ・現状、かき傷による漏えいの影響は無い
- ・Sr処理水を貯留している溶接型タンクは今後のALPS処理計画に合わせて、水抜き後に内面点検を進める
- ・ALPS処理水を貯留している溶接型タンクは今後の長期点検計画の中で水抜きによる内面点検又は水中カメラ等による内面点検を進める
