# G6エリアタンクインサービス時タンク損傷について

2019.10.31

東京電力ホールディングス株式会社

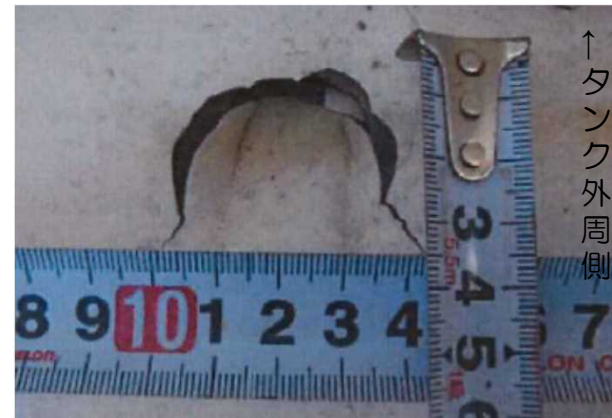
- ・変形および破孔は、何れもタンクの内側方向に発生している ←負圧の作用
- ・下図、天板中心から8方位に走る点線は天板補強板であり、変形は補強板の間（最大深さ60mm）、破孔は補強板の終端部に発生している
- ・マンホールパッキンは、蝶ネジの間隔が広い箇所が外側にはみ出している ←正圧の作用

①破孔（代表）

- ・吸排気を行うベント管が養生テープで閉塞した状態でタンク内の水を払出したため、タンク内空気の圧力が低下し、大気圧との差圧が過重となって天板に作用し変形および破損に至ったものと推定。
- ・天板マンホール部のパッキンがはみ出した要因は、過去のタンクインサービス時に水の流入によりタンク内空気の圧力が上昇し、逃げ場を失った空気が強度の弱い（マンホールは蝶ネジで固定）マンホールパッキン部から噴き出したものと推定。

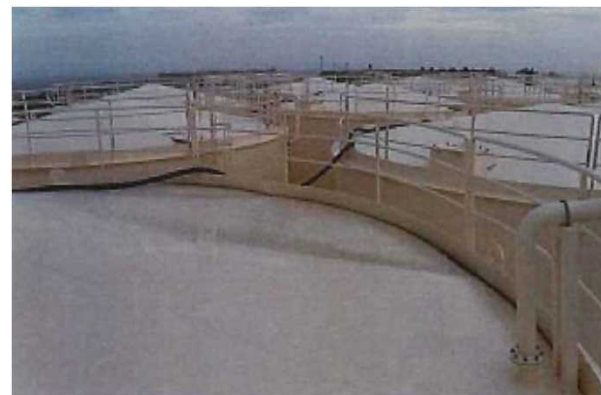
②変形（代表）：最大深さ60mm

- 差圧は単位荷重として、1kPaを負荷
- 解析の結果、1kPaの差圧に対し、天板補強間の変形は約3mmとなった
- 実測の変形量60mmから、天板全体には約20kPaの差圧が生じたと推測する

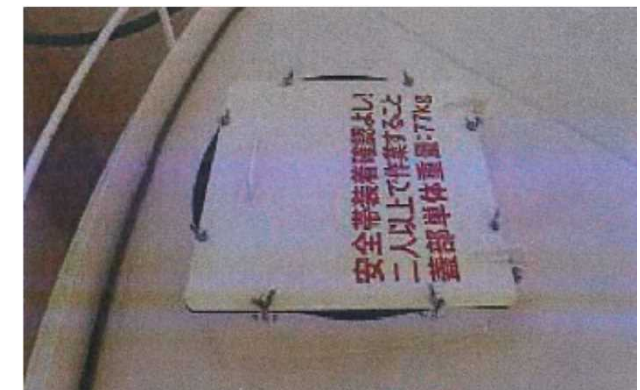
③マンホールパッキンはみ出し

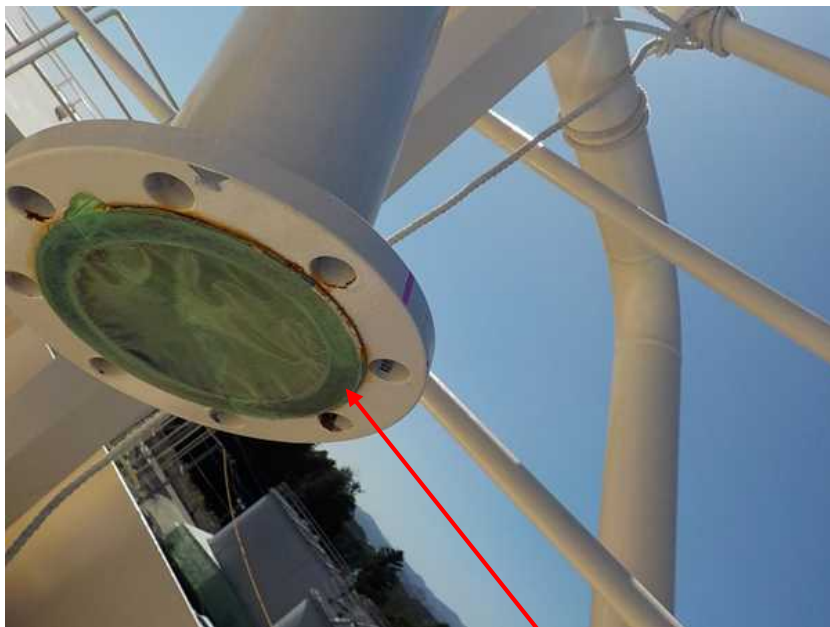
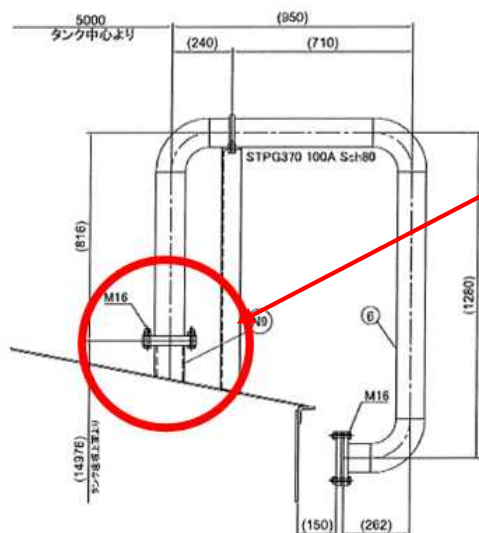
養生テープ

- ・タンクからベント管を切り離し点検したところ、ベント管側のフランジ面に養生テープが付いた状態であることを確認した。

- ・養生テープは、ベント管塗装の際に管製作ベンダで取付実施。輸送中のシート面保護を兼ねるため、タンクメーカーに養生テープを取り付けたまま工場へ納品される。
- ・タンクメーカーにおいて、ベント管をタンクに接続する直前に養生テープを取り外す手順であるが、これを失念したことにより養生テープが残置された。
- ・ベント管は、タンクに接続された状態で現地に搬入。

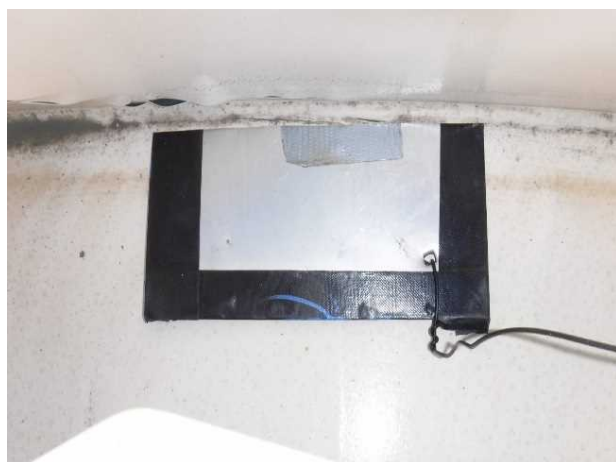
①鉄板をダクトテープ養生

- 当該タンク周辺を区画し、立入禁止措置を行う (10/8完了)
- 天板に確認された破孔3箇所について、雨水侵入防止の観点から養生を行う (10/9完了)
- タンクベント管内部に異物がないことを確認しベント管を取付 (10/9完了)

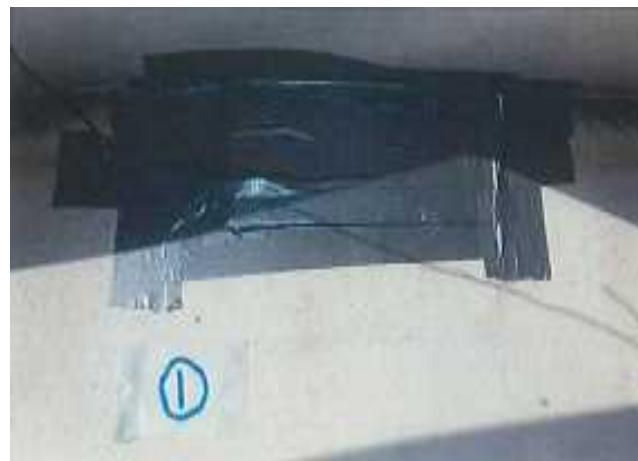
②耐候テープ養生

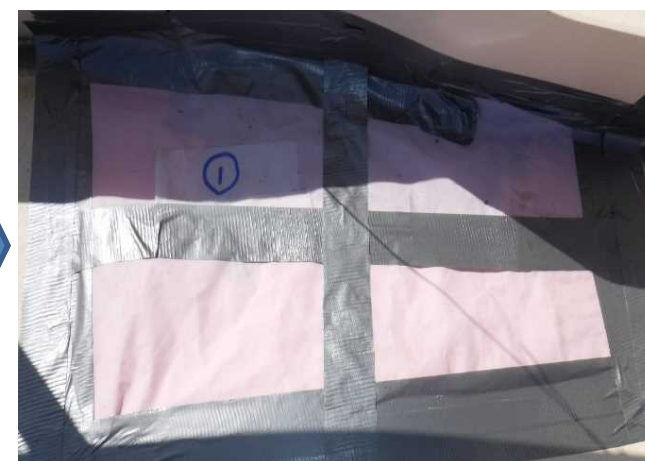
③ビニール養生

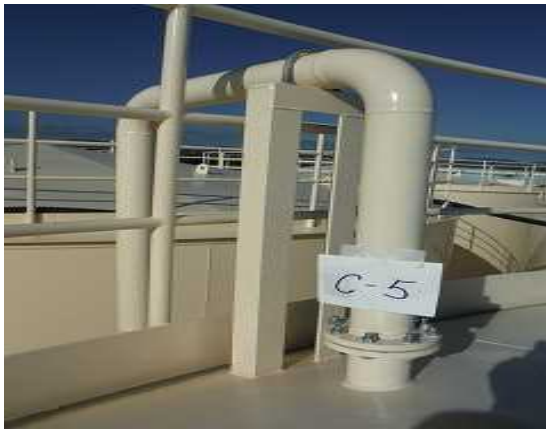
①ベント管外観

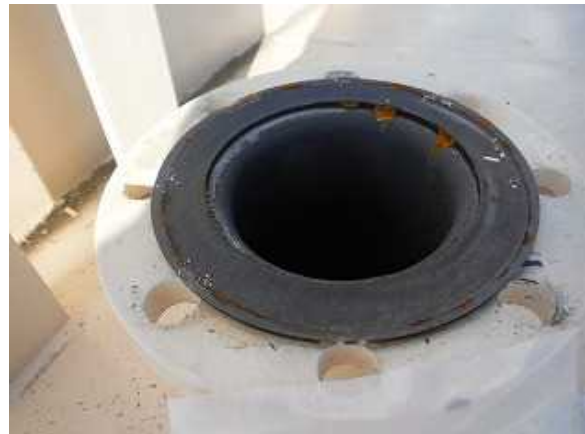
②フランジ部の確認

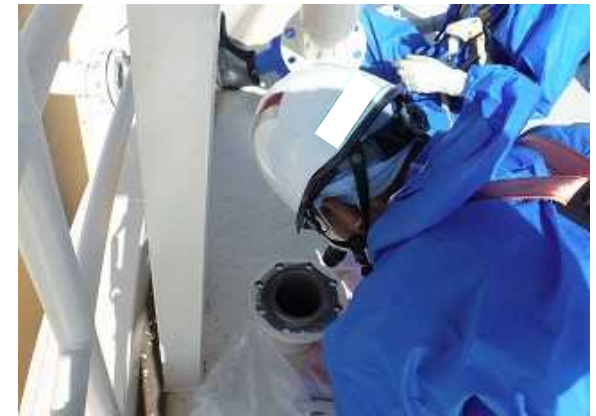
③ベント管管台部の確認：  
目視により

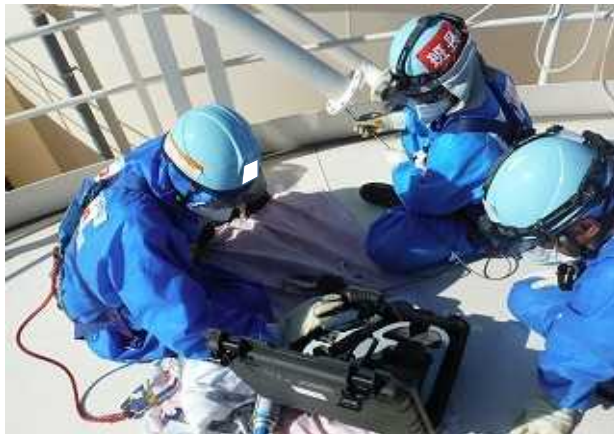
④ベント管内部の確認：  
ファイバースコープにより

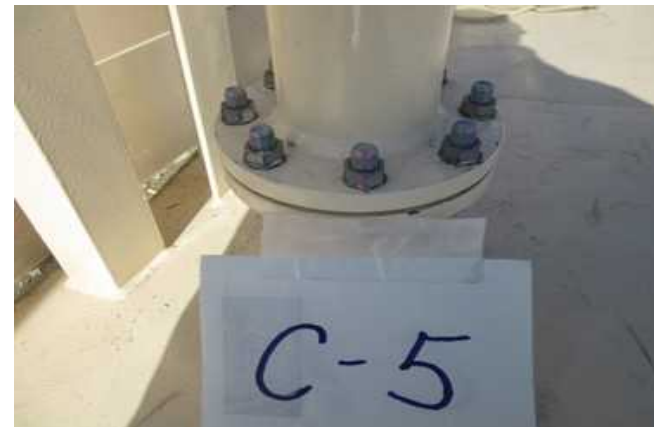
⑤ベント管復旧

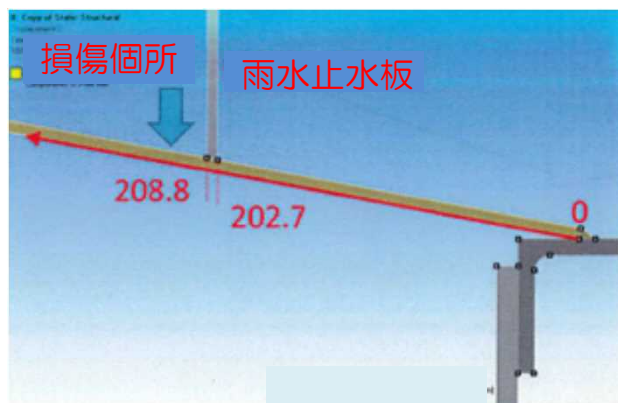
図1 雨水止水板位置

- 雨水止水板の位置は、天板溶接部を0として、外側202.7mm、内側208.8mm(図1)
- 雨水止水板の内側に応力が立っている(表1)
- この応力が天板材質SS400の最小引っ張り強さ400MPaとなるのは、負圧-21.81kPaがタンク内面にかかるときである(表1)
- 負圧-21.81kPaが生じたとき、胴板頂部は天板に引っ張られ応力ピークが立つが、その大きさは約300MPaである(表2)
