サブドレン他水処理施設の運用状況等

2019年10月31日

東京電力ホールディングス株式会社

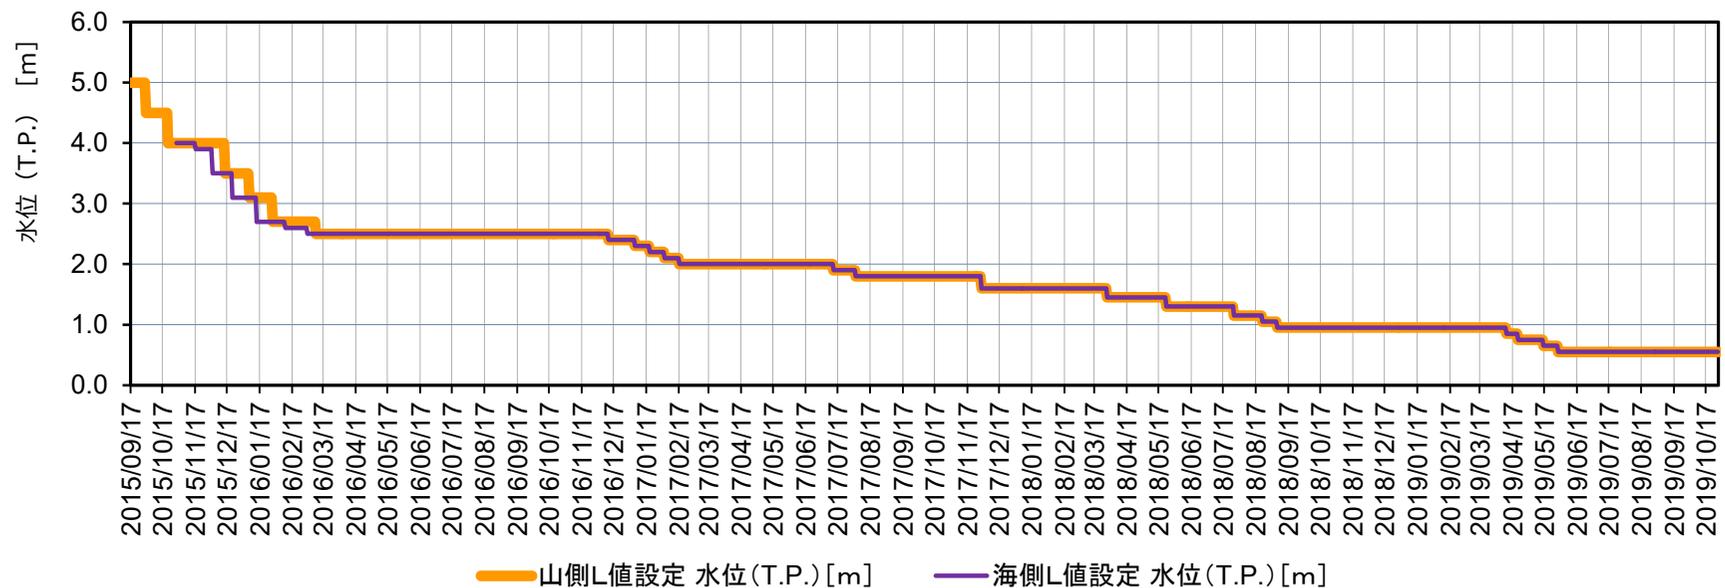
山側・海側サブドレン(L値設定)

No.205：2019年 7月23日～ L値をT.P.1,150に変更。

No.206：2019年10月 3日～ L値をT.P. 700に変更。

No.207：2019年10月 3日～ L値をT.P. 700に変更。

No.208：2019年 4月11日～ L値をT.P.1,150に変更。（1/2号機排気筒解体工事との干渉により停止中。）

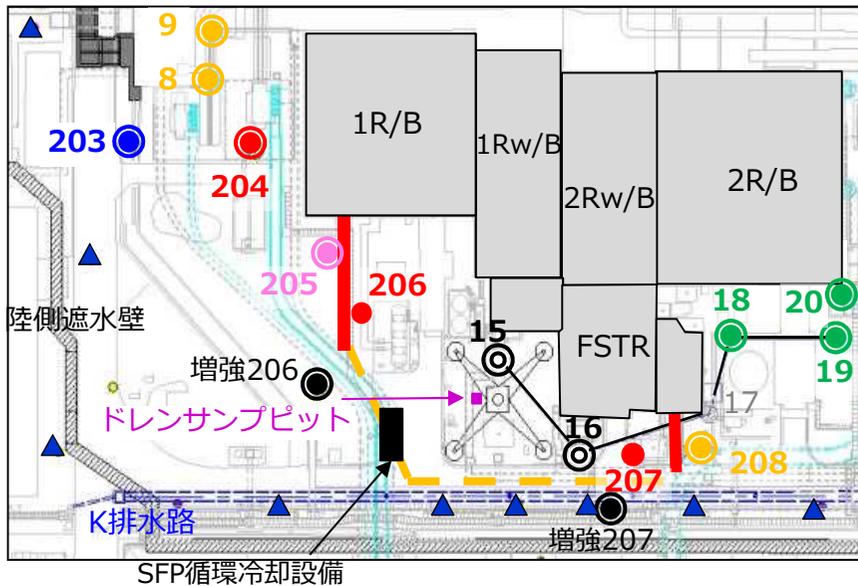
- サブドレンの設定水位を段階的に下げて運用してきたところ、2018年3月頃から山側サブドレンの一部について告示濃度限度 ($6.0 \times 10^4 \text{Bq/L}$) 未満であるが、稼働抑制が必要なトリチウム濃度の上昇が確認された。
- 1/2号機排気筒を介して地盤へ浸透した雨水がサブドレンによる地下水位低下により移流・拡散したものと推定した。(1/2号機排気筒ドレンサンプピットの溢水防止対策は2016年9月に完了)。
- このため、1/2号機排気筒周辺のトリチウムの更なる移流・拡散抑制対策として、濃度が上昇したサブドレンの設定水位を高くする運用を行うとともに、1/2号排気筒周辺の水ガラスによる地盤改良を実施し、2019年2月に完了した。

※増強206,207についてはピット切り替え前

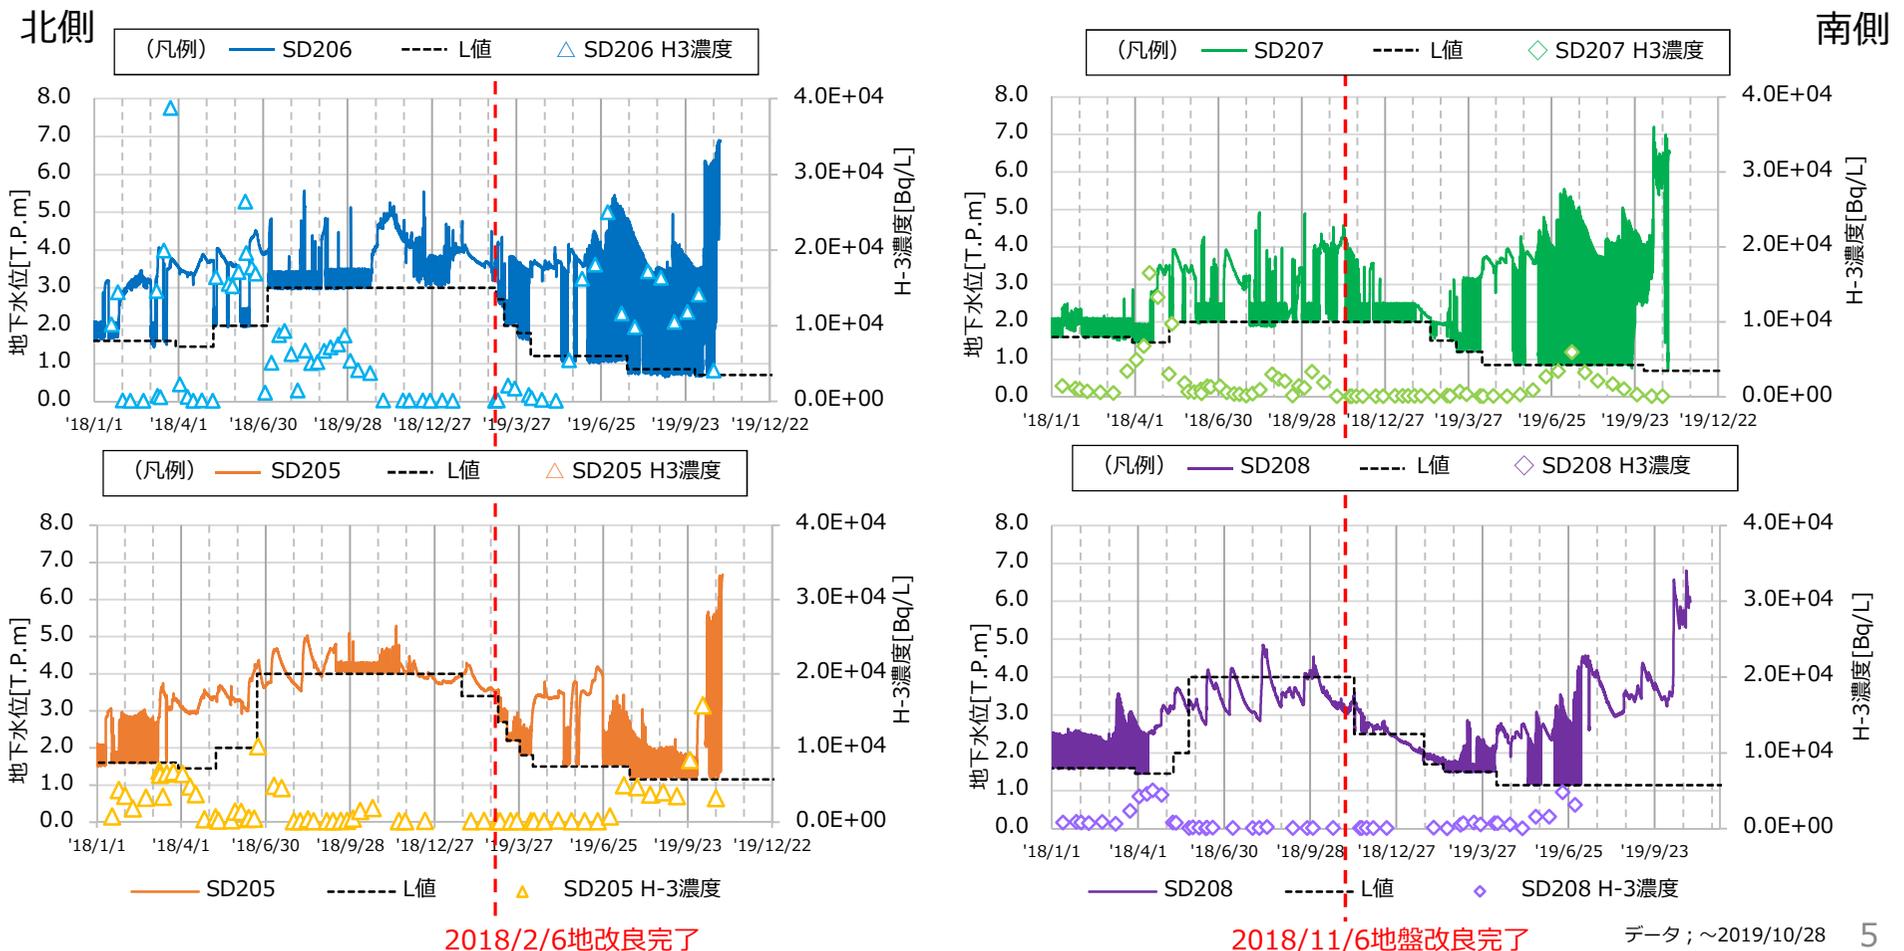
- 地盤改良が完了したため、設定水位を上げて運用していたサブドレンの水位を段階的に低下させており、現時点の設定水位はSD205,208を除き周辺サブドレンと同等である。
- 特に地盤改良内側にあるSD206においては、水位低下に伴うトリチウム濃度の上昇が確認されているが、SD207では顕著なトリチウム濃度の上昇は確認されていない。地盤改良外側のSD205は、16,000Bq/L程度まで上昇後、3,300Bq/Lに低下した。降雨により低下したものと想定している。SD208においても6月に5,000Bq/L程度まで上昇が確認されたが排気筒解体工事の影響で2019年7月以降サンプリング出来ていない状況。
- 引き続き水質を監視しながら、SD205,208の設定水位の低下を計画していく。
