# 3号機燃料取扱設備の状況について

2019年10月31日

東京電力ホールディングス株式会社

# 1. 燃料取扱設備の状況について

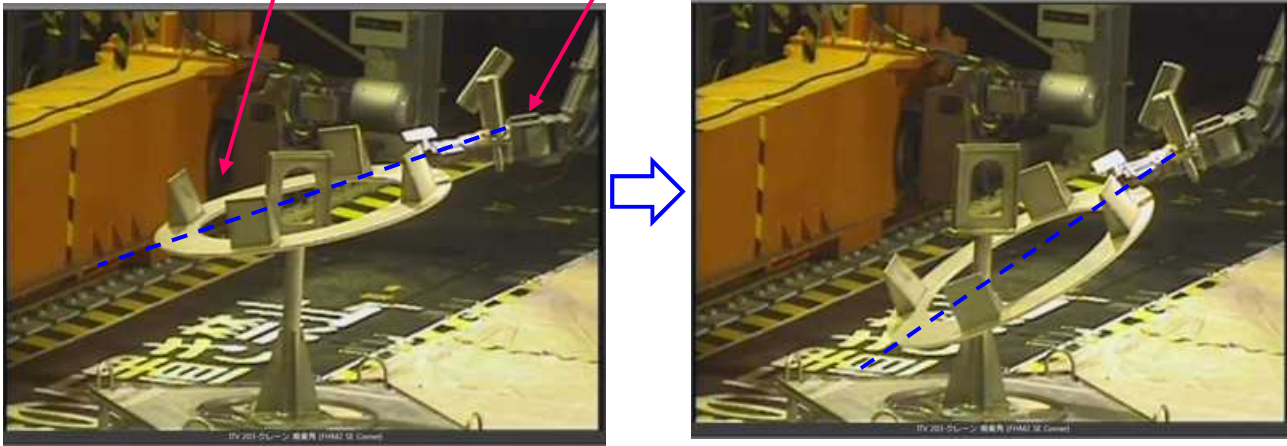
| <p>概 要</p> | <ul style="list-style-type: none"> <li>10月15日 燃料取り出し準備作業時にフランジプロテクタ※を把持した状態で、関節の操作のために固定解除の操作を行った。その際に、マニピュレータの手首が下がり、把持していたフランジプロテクタが下がる事象を確認した。</li> </ul> <p>※：フランジプロテクタとは、燃料取り出し時に輸送容器のフランジ面を保護する治具</p> <p>フランジプロテクタ      マニピュレータ</p> |
| <p>原 因</p> | <p>✓ 関節制御用アクチュエータ内部のシート部からの僅かなリークによる持ち上げ力の低下と推定。</p> |
| <p>備 考</p> | <p>マニピュレータは、ガレキ撤去や燃料取扱時の補助を行うものであり、直接、燃料や輸送容器を取り扱うものではないため、燃料取扱い中の燃料損傷に至ることは無い。</p> |

| <p>対 応</p> | <ul style="list-style-type: none"> <li>✓ 関節制御用アクチュエータ内部のシート部から僅かなリークにより、持ち上げ力が低下しているため、ガレキ把持中は当該関節の固定解除をしない運用とし、ガレキ撤去作業を再開した（当該関節部以外の部位については健全であることを確認済）。</li> <li>✓ フランジプロテクタ設置作業については代替策（クレーン補巻や人員による作業、手順見直し）にて対応可能な見込みであり、安全性を確認する。</li> </ul> |

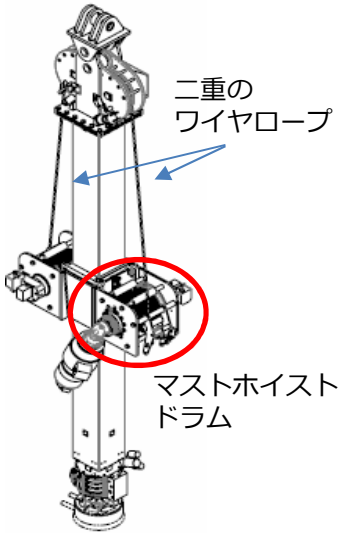
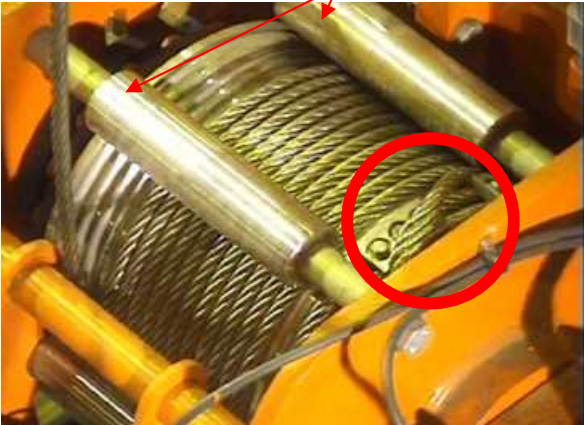
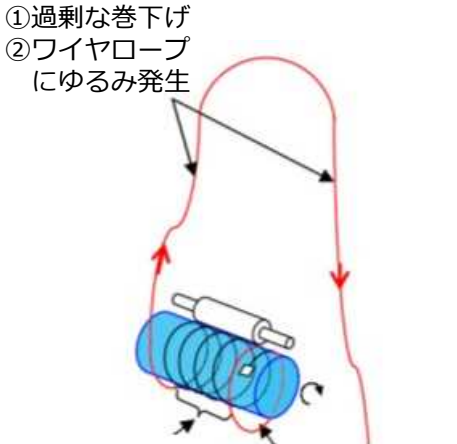
| <p>概 要</p> | <ul style="list-style-type: none"> <li>10月18日 燃料取扱機マストを操作していたところ、マストホイスト2のマスト昇降用ワイヤロープに乱巻きが発生し、一部が潰れていることを確認した。</li> </ul> <div style="display: flex; justify-content: space-around; align-items: flex-start;"> <div style="text-align: center;"> <p>二重のワイヤロープ</p> <p>マストホイストドラム</p> <p>燃料把握機（マスト）<br/>外観図</p> </div> <div style="text-align: center;"> <p>乱巻き防止ローラ</p> <p>○部拡大</p> <p>マストホイストドラム部</p> </div> <div style="text-align: center;"> <p>①過剰な巻下げ<br/>②ワイヤロープにゆるみ発生</p> <p>③ロープがローラに抑えられている範囲は、ドラム回転時にワイヤロープが滑り（空回り）する。ローラに抑えられていない範囲は、ドラム回転時にワイヤロープにゆるみが発生する。</p> <p>発生メカニズム</p> </div> </div> |
| <p>原 因</p> | <ul style="list-style-type: none"> <li>✓ マストの過剰な巻下げによりワイヤロープが緩み、乱巻きが発生。</li> <li>✓ ワイヤロープに乱巻きが発生したことにより、乱巻き防止ローラの支柱に挟まった。</li> <li>✓ ワイヤーが緩んだ事象について、荷重計の値と作業内容を確認中。</li> </ul> |
| <p>備 考</p> | <p>マストワイヤロープは二重化されており、燃料取扱い中に燃料を落下させないように設計されている。</p> |

| <p>対 応</p> | <ul style="list-style-type: none"> <li>✓ ワイヤロープの交換（準備中）</li> </ul> |

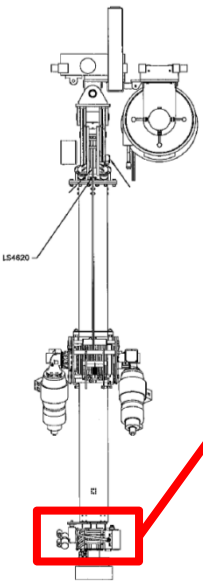
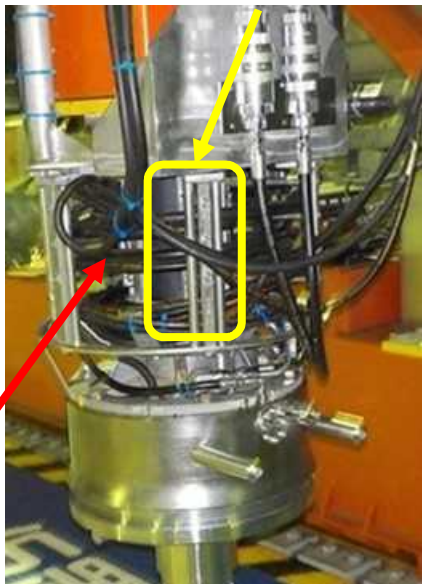
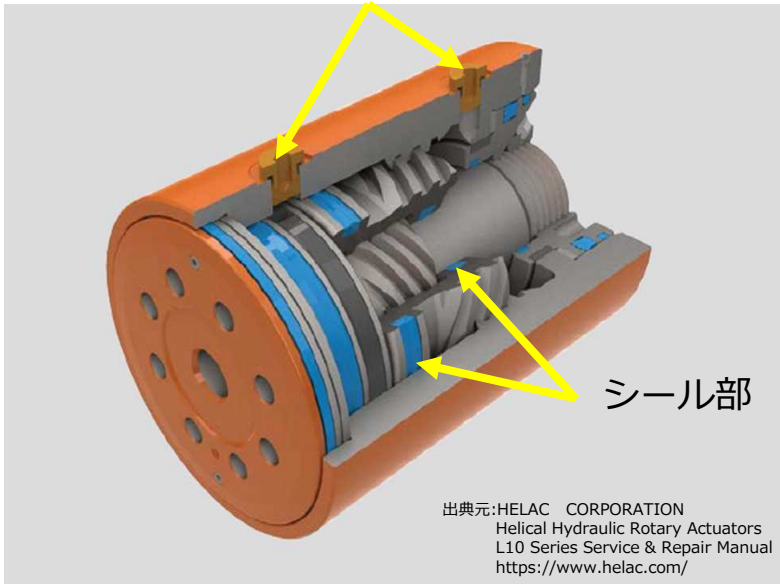
| <p>概要</p> | <ul style="list-style-type: none"> <li>9月9日 燃料取り出しの準備作業をしていたところ、燃料取扱機のマストがスムーズに旋回しない事象を確認した。</li> </ul> <div style="display: flex; justify-content: space-around; align-items: flex-start;"> <div style="text-align: center;"> <p>マスト</p> </div> <div style="text-align: center;"> <p>水圧モータ<br/>水圧ホースリール部</p> </div> <div style="text-align: center;"> <p>水圧用ポート<br/>シール部</p> <p>水圧モータ立体断面図</p> <p><small>出典元:HELAC CORPORATION<br/>Helical Hydraulic Rotary Actuators<br/>L10 Series Service &amp; Repair Manual<br/><a href="https://www.helac.com/">https://www.helac.com/</a></small></p> </div> </div> |
| <p>原因</p> | <p>✓ 水圧モータ内部のシール部からのリークによる水圧モータの回転力の低下。</p> |
| <p>備考</p> | <p>マストの旋回が出来ない事象であり、燃料の把持は維持されるため、燃料の落下につながる事象ではない。</p> |

| <p>対応</p> | <p>✓ 水圧モータの交換後、旋回調整及び動作確認を実施済。</p> |

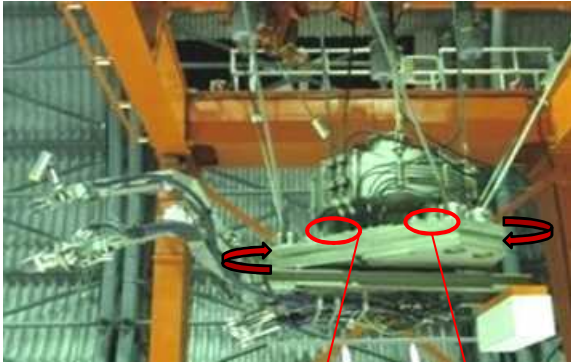
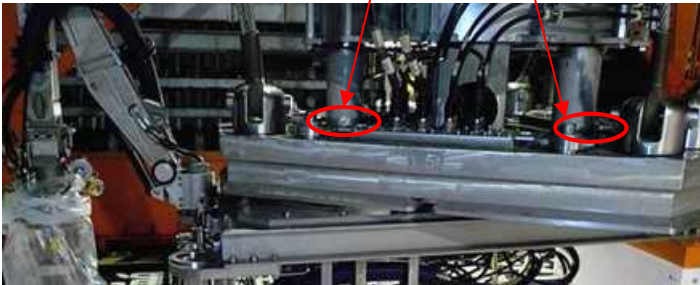
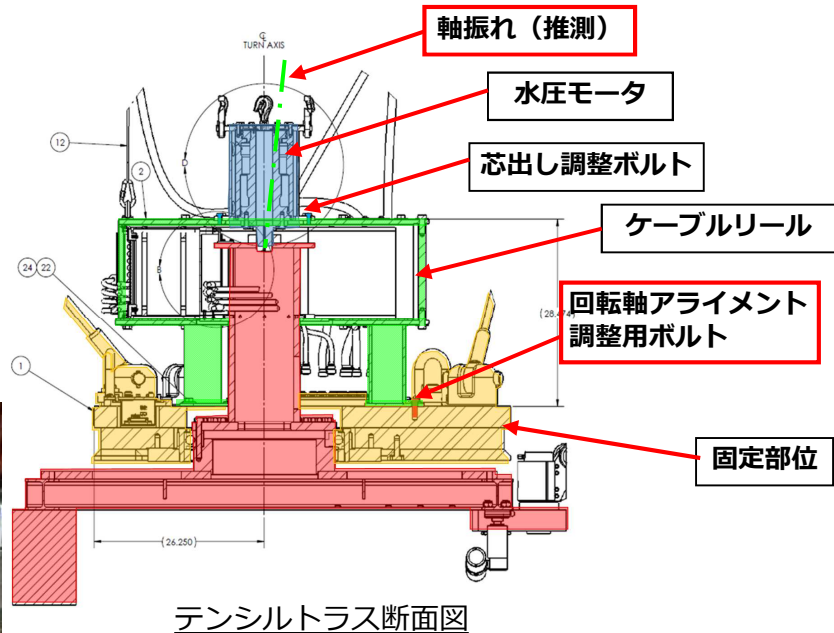
| <p>概 要</p> | <ul style="list-style-type: none"> <li>9月3日 燃料取り出しの準備作業をしていたところ、燃料取扱機のテンシルトラスがスムーズに旋回しない事象を確認した。</li> </ul> <div data-bbox="510 352 1079 715"> <p>テンシルトラス</p> </div> <div data-bbox="454 772 1151 1058"> <p>回転用アライメント調整ボルト</p> </div> <div data-bbox="1151 371 1982 1007"> <p>テンシルトラス断面図</p> </div> |
| <p>原 因</p> | <ul style="list-style-type: none"> <li>✓ テンシルトラスの回転軸アライメント調整用ボルトの締め付けに伴い水圧モータの軸振れが発生し、摺動抵抗が増加したものと推定。</li> <li>✓ 水圧モータ内部のシール部からのリークによる回転動力の低下。</li> </ul> |
| <p>備 考</p> | <p>テンシルトラスは燃料や輸送容器を取り扱うものではないため、燃料取扱い中の燃料損傷に至ることは無い。</p> |

| <p>対 応</p> | <ul style="list-style-type: none"> <li>✓ 水圧モータの交換後、旋回調整及び動作確認を実施済。</li> </ul> |

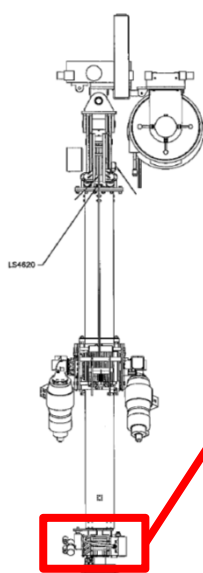
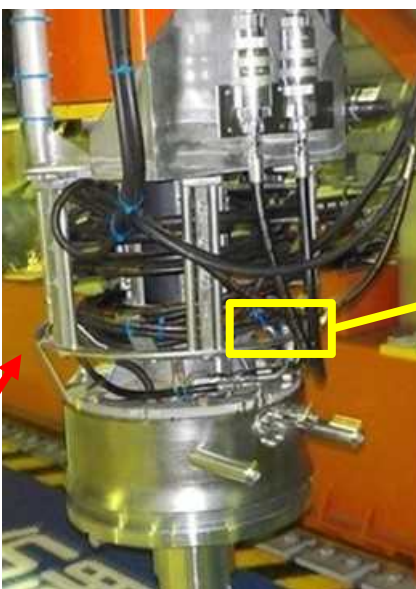
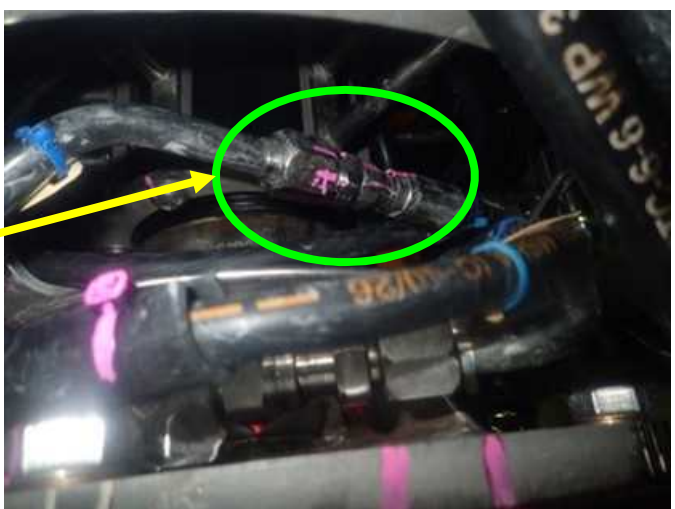
| <p>概 要</p> | <ul style="list-style-type: none"> <li>10月15日 マニピュレータでのフランジプロテクタの把持状況の確認のため、当社監理員が現場に出向した際に、マスト下部に作動流体（水グリコール）の滴下痕があることを確認した。滲み個所はマストの水圧ホースと配管の継手部で、滲みは約13秒に1滴程度であった。</li> </ul> <div style="display: flex; justify-content: space-around; align-items: flex-end;"> <div style="text-align: center;"> <p>マスト</p> </div> <div style="text-align: center;"> <p>水圧ホールリール部<br/>(赤枠部拡大)</p> </div> <div style="text-align: center;"> <p>滲み部<br/>(黄枠部拡大)</p> </div> </div> |
| <p>原 因</p> | <p>✓ マスト水圧モータ後の旋回調整時に、水圧ホースが当該継手部を引張り・捻れの力が発生したため、継手部の緩みが発生したと想定</p> |
| <p>備 考</p> | <p>作動流体のにじみであり、燃料は把持されるため、燃料の落下につながる事象ではない。</p> |

| <p>対 応</p> | <p>✓ 当該接続部を取外し、水圧ホースが当該継手を引張らない様に再接続を実施済。<br/>✓ 再接続後の動作確認を実施済。</p> |
