福島第一原子力発電所  
1/2号機排気筒解体工事の進捗状況について

2019年10月31日

東京電力ホールディングス株式会社

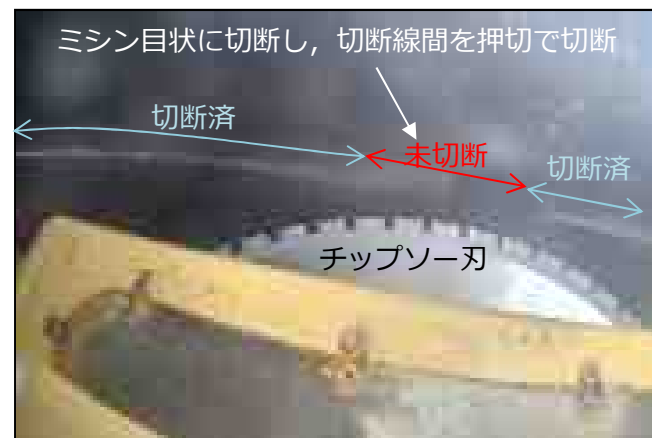
【写真②】筒身切断(マシン切)状況 (10月21日)

- 10月7日から3ブロック目の切断に着手し、台風19号近接に伴う作業中断等があったが、10月22日に解体が完了した。
- なお、2ブロック終盤では噛み込み対策として、マシン切り(写真②、詳細は参考1-1)により切断作業が着実に進められることを確認したため、3ブロック目の施工計画見直しに反映している。(詳細は参考1-2)
- これにより、3ブロック目の切断作業は概ね計画通りに進めることができた。

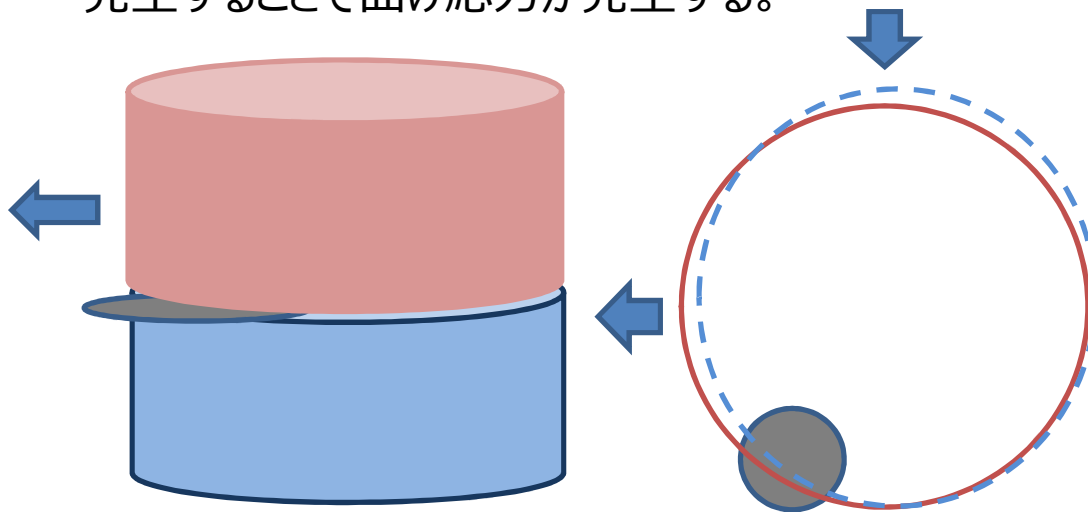
【原因①】

筒身の変形により筒身が切断されると、応力が開放され歪みが発生し、面外方向にズレが発生することで曲げ応力が発生する。

チップソーで筒身にミシン目（切り取り線）をつくるように切断を行い、切断面からの応力の影響を軽減する切断方法を用いる。

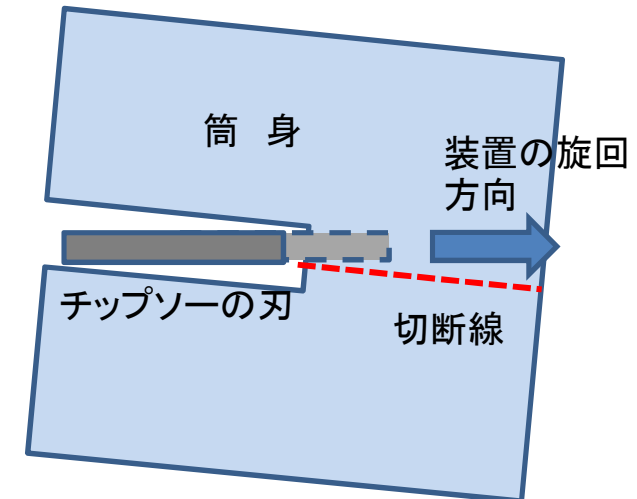
【原因②】

筒身の変形・揺れ等により，装置を筒身に対して水平に設置できず刃が斜めに入るため，旋回方向と切断線にズレが発生する。

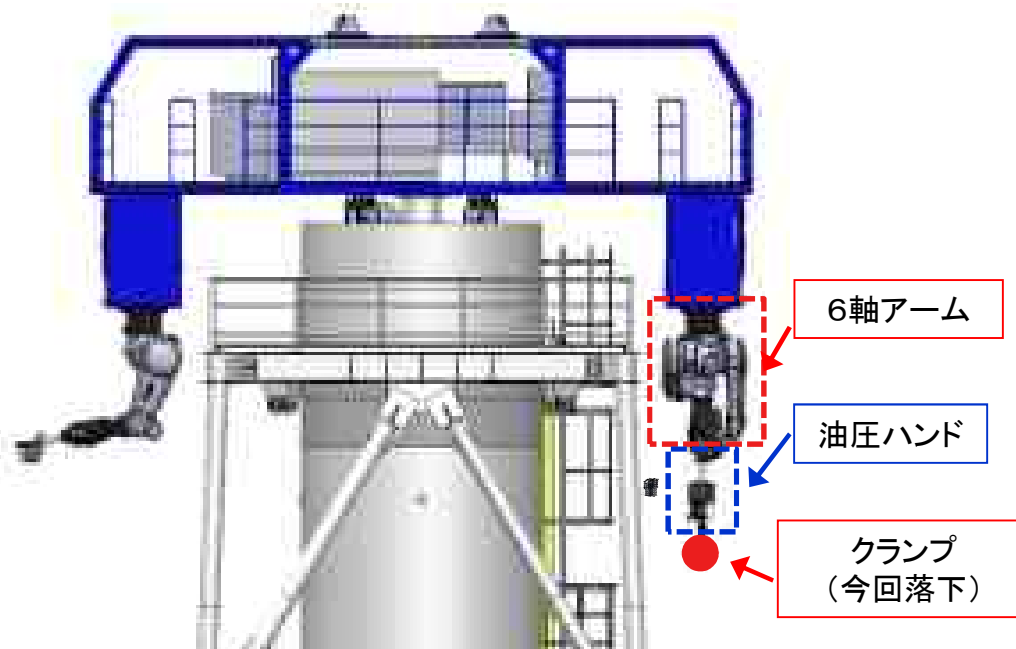
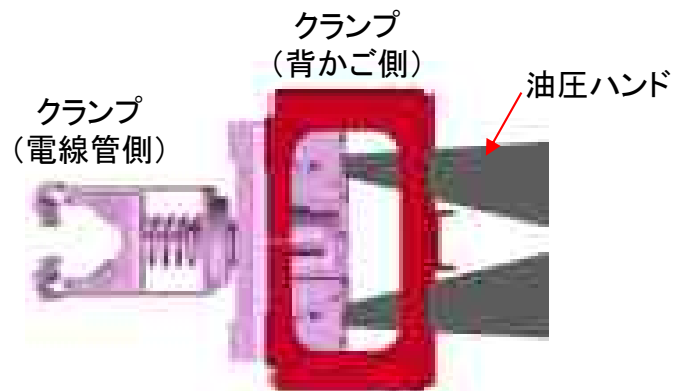
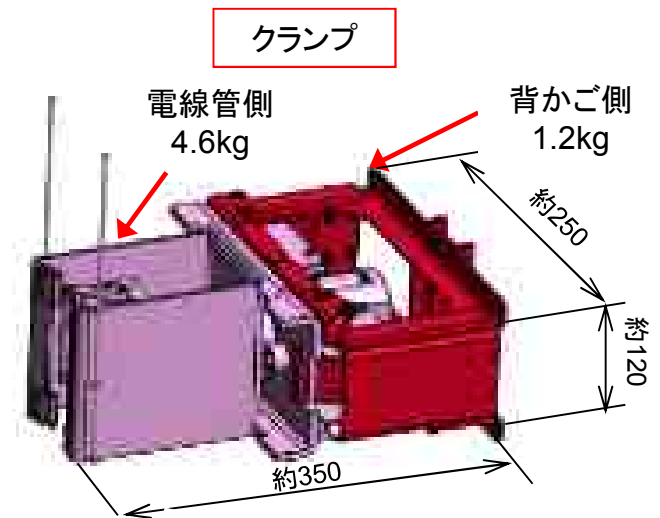
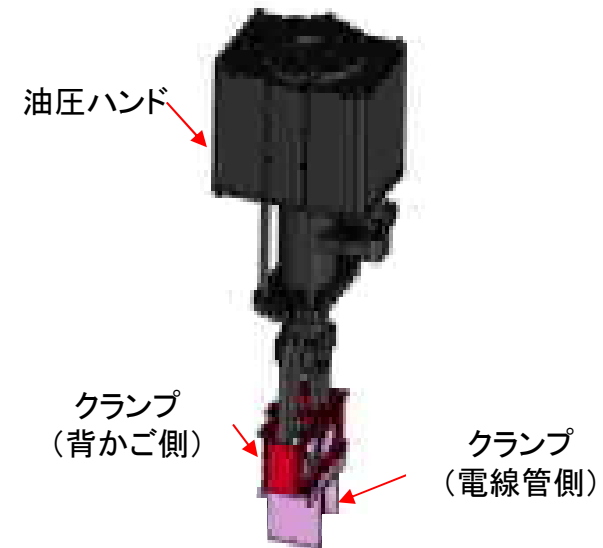
●10月27日、電線管に取り付ける前に6軸アームに付けている油圧ハンドで把持していたクランプ（落下防止金具）が6軸アームを下に向けた際に排気筒真下に落下したが、立ち入り禁止エリアを設定しており安全上問題はないことを確認している。

油圧ハンドはクランプ(電線管側)を挟んで把持  
(背かご側と電線管側は吊上げ時点で一体)

| 番号 | 発生日 | 事象 | 原因 | 対策 |
|---|---|---|---|---|
| 10 | 10/27 | クランプの落下 | 装置の姿勢を変えた際に油圧ハンドからクランプが外れた<br>油圧ハンドとクランプの把持確認が不十分であり、落下防止線の付け忘れていた | 油圧ハンドとクランプの形状を変更<br>解体装置吊り上げ前の確認手順を見直す |

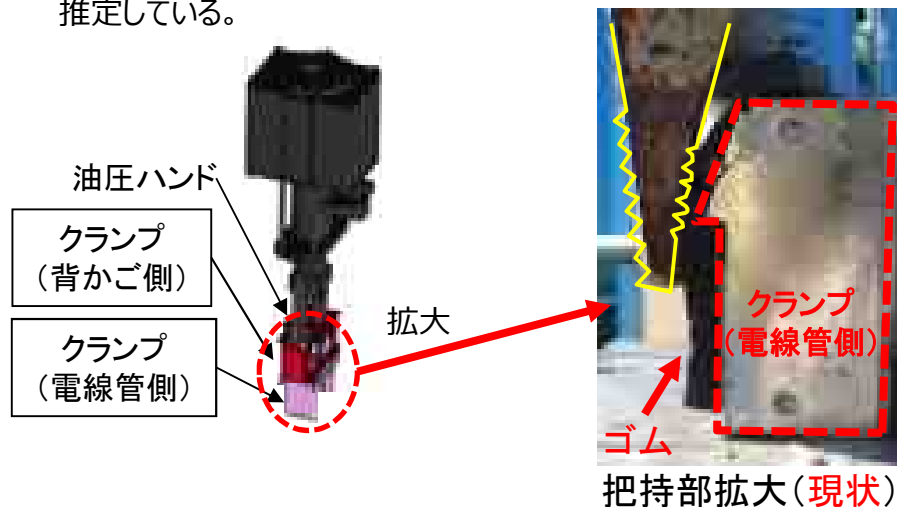
接触部のかかりが不十分の為、ゴムの摩擦でクランプを把持していた。  
ゴムとクランプ（電線管側）の接着面が弱まり、クランプが落下したと推定している。

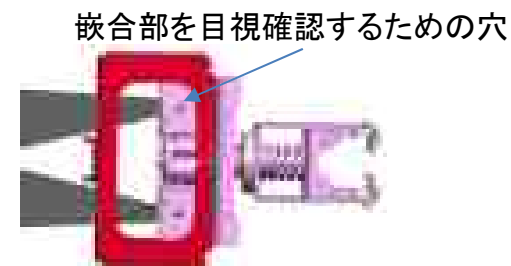
### 原因② 油圧ハンドとクランプの把持確認が不十分

- 油圧ハンドによるクランプの把持について、以下の通り手順の見直しを行う
  - 水平状態に加えて、油圧ハンドを下向きにした状態でも把持状態の確認を行う  
(目視確認およびクランプを揺り動かしてもズレないことを確認する)
  - 油圧ハンドとクランプの嵌合部を目視確認する

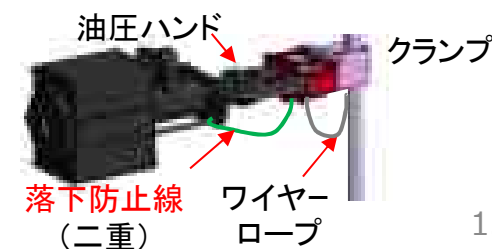
### 原因③ 落下防止線の付け忘れ

- 落下防止線の取付けおよび取付け確認漏れを防ぐため、以下の通り手順の見直しを行う
    - クランプは、落下防止線を取付けてから現場に持ち込む
    - 落下防止線の取付けについて、現場責任者が確認する他、装置吊り上げ前に、エイブル本部に、取付けを確認した旨の報告を受けてから作業を開始する。
- ⇒見直した手順は手順書、チェックリストへ反映する

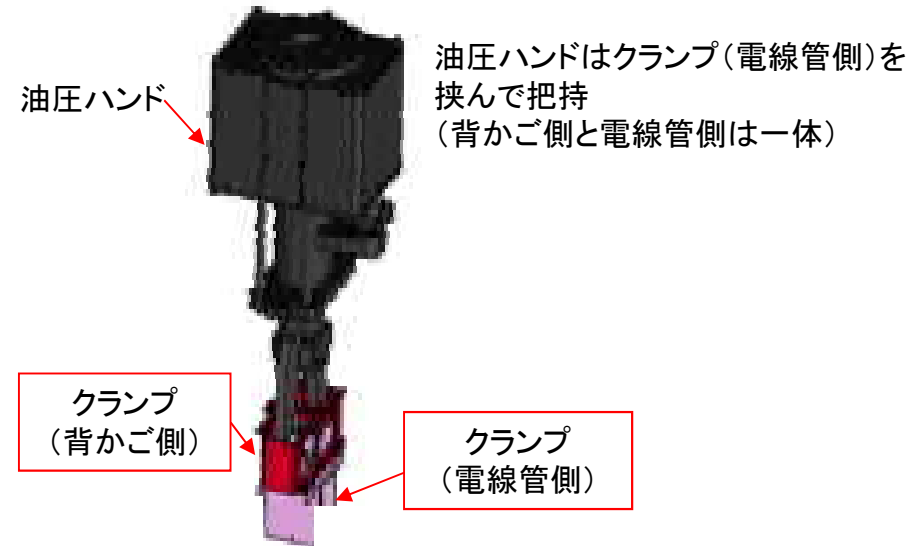
#### ②アームと排気筒の干渉回避時(今回、クランプ落下時)

油圧ハンドはクランプ(電線管側)を  
挟んで把持  
(背かご側と電線管側は一体)
